## AUDI Q2

### Q2 35 TFSI S tronic

## AUFTRAGSDETAILS

| Begutachtungsdatum | 15.08.2025 10:16:54 | Inspektionsort | BCA Neuss |

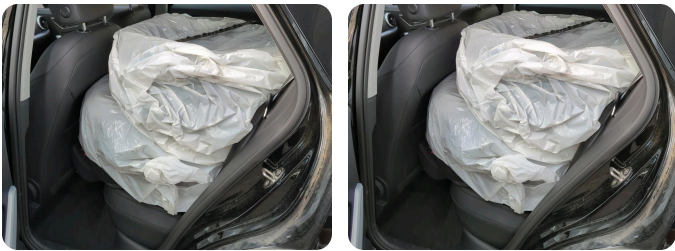
1 | Innenraum

| Typ | Deformiert |
| Schweregrad | Unbekannt |
| Ursache | Bei Inspektion festgestellt |

**Kommentare:** Folgeschäden durch Reifenlagerung auf Rücksitzbank möglich

| Reparaturmethode | Keine Reparatur |
