BMW 5ER

530E XDRIVE AUT

FIN	WBAJP91070CD29070
Kilometerstand	58.817 km
Erstzulassungsdatum	15.10.2019

AUFTRAGSDETAILS

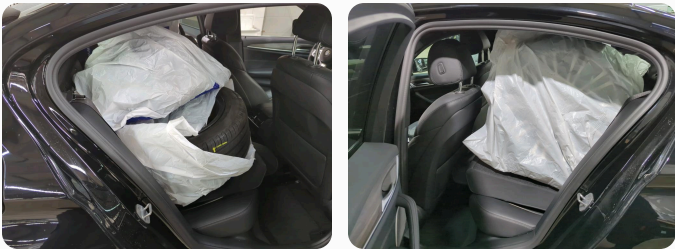
1 | INNENRAUM

Typ	Deformiert
Schweregrad	Unbekannt
Reparaturmethode	Keine Reparatur
Ursache	Bei Inspektion festgestellt

Kommentare: Folgeschäden durch Reifenlagerung auf Rücksitzbank möglich
