Zustandsbericht / Minderwertgutachten

Auftraggeber ALD AutoLeasing D GmbH Flotte, Nedderfeld 95, 22529 Hamburg
Besichtigung 23.04.2025

Erstzulassung	03.02.2021	Fahrzeugart	Personenkraftwagen
Hersteller	Volkswagen	Typ / Verkaufsbez.	Tiguan Allspace (BW2)(08.2017->2021) / Tiguan Allspace 2.0 TDI Highline 4Motion (EURO 6d)
Aufbauart	Geländewagen	Türen	5
Fahrzeug-Ident.-Nr.	WVGZZ5NZMM029963	HSN / TSN	0603 / BZH
DAT Europa-Code®	019051320240002	DAT Marktindex	DE00H 6115
Km-Stand abgelesen	107934	Energiequelle / Kraftstoff	Diesel
Zylinderanzahl	/	Leistung (kW)	110
Hubraum (ccm)	1968	Schadstoffklasse:	EURO6;WLTP;AP;PI/CI; M, N1 I
Getriebe	Automatik /	Felgen	Leichtmetall
Farbe / Farbe	Platinum Grey Metallic / Metallic / 2R, LD7X / Grau		
	Es wird unterstellt, dass die Gesamtaufleistung dem abgelesenen Km-Stand entspricht.

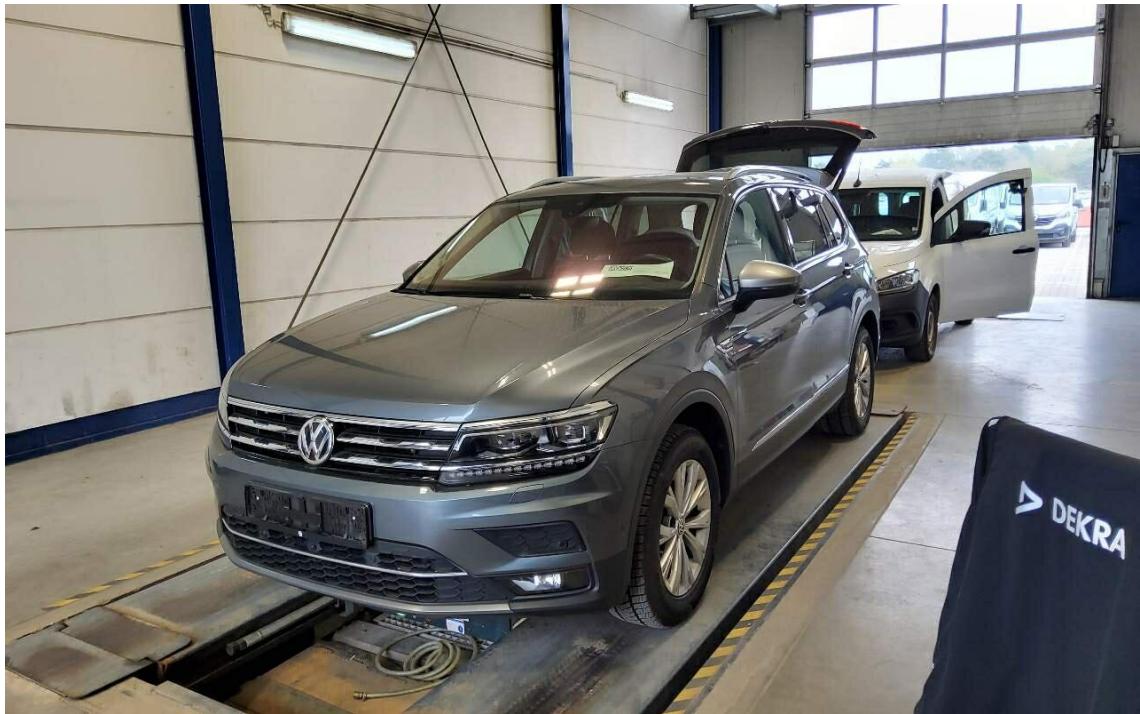
Bild 1 : Diagonal von vorn

Leichter Steinschlag im Frontbereich,
