TESTPROTOKOLL - Personbil

NZG12A

Volkswagen ID.4 GTX 220 KW Svart

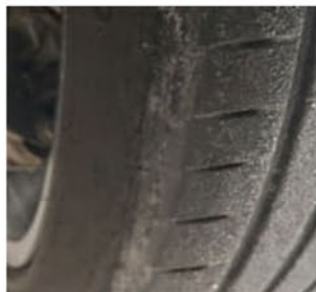
| Skick | | Anmärkningar | Kostnad |
|---|---|---|---|
| Service | ✓ | 6.7.3 Sommardäck Vänster Bak<br>Snednött insida :: Normalt slitage | 0 kr |

Sommardäck bak:  
VB: 4mm, HB: 4mm

**6.7.3 - Sommardäck Vänster Bak**  
Snednött insida :: Normalt slitage

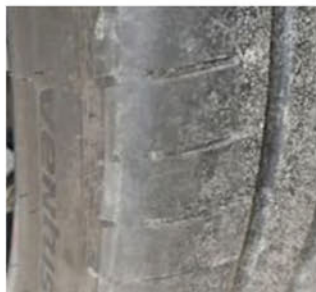
| Skick | | Anmärkningar | Kostnad |
|---|---|---|---|
| Elektrisk/hybrid | ✓ | 6.7.4 Sommardäck Höger Bak<br>Snednött insida :: Normalt slitage | 0 kr |

**6.7.4 - Sommardäck Höger Bak**  
Snednött insida :: Normalt slitage
