VW Passat

PASSAT VARIANT

FIN	WVWZZZ3CZNE035924
Kilometerstand	51.503 km
Erstzulassungsdatum	11.03.2022

Begutachtungsdatum	02.10.2025 10:57:28	Inspektionsort	CAT GmbH & Co. KG Bremen
--------------------	---------------------	----------------	--------------------------

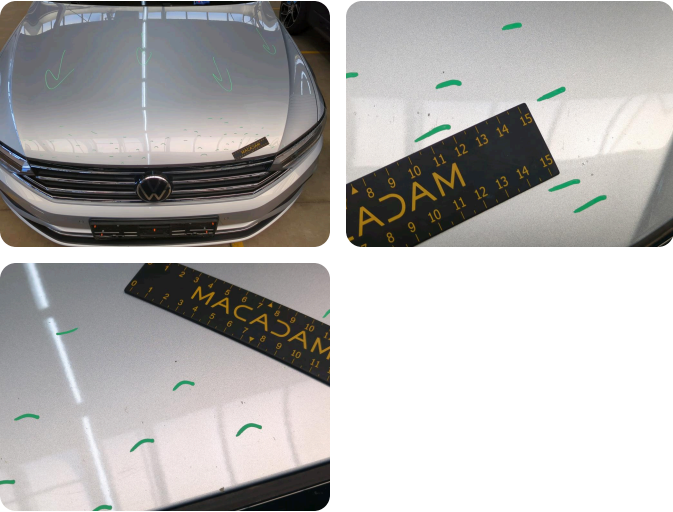
1 | Motorhaube

Typ	Steinschlag
Schweregrad	>30 cm
Reparaturmethode	Lackieren
Ursache	Bei Inspektion festgestellt

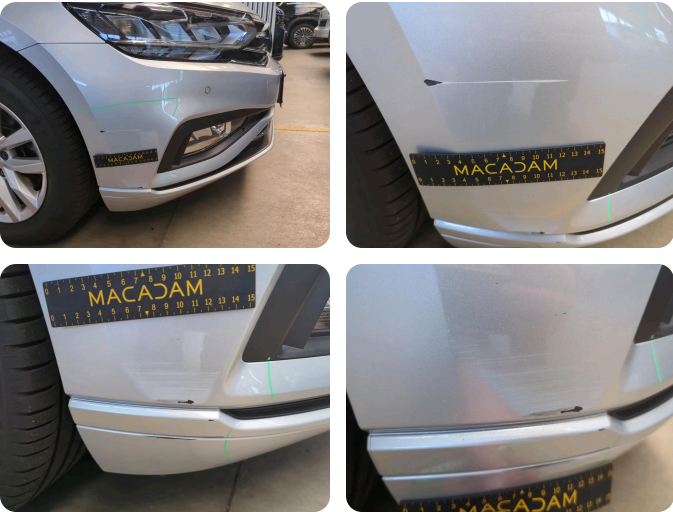
2 | Stoßfänger vorne

Typ	Kratzer
Schweregrad	>10 cm - 15 cm
Reparaturmethode	Lackieren
Ursache	Bei Inspektion festgestellt

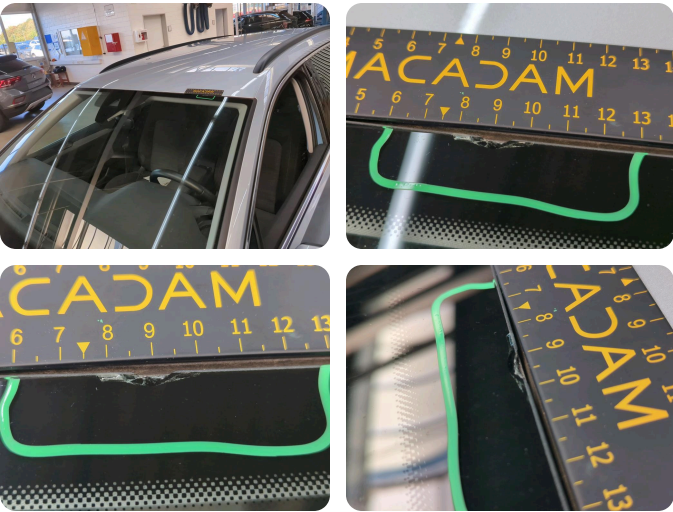
3 | Windschutzscheibe

Typ	Riss
Schweregrad	Ersetzen
Reparaturmethode	Keine Reparatur
Ursache	Bei Inspektion festgestellt

Kommentare: Windschutzscheibe mit Rissbildung in Zone A
