Gebrauchtfahrzeugbewertung

Auftr.-Nr: nicht vorhanden
Kennzeichen: EU-FI1499

Fahrzeugdaten	Hersteller Fiat		Typ 500 Basis		Modell 1.0 Mild Hybrid EU6d, Basis (EURO ..			
	VIN ZFACF1BJ8RJ29982		Aufbau Lim. Schrägheck		Anzahl Türen 3	Kraftstoff Superbenzin	KBA-Schlüssel 1727/AUD	
	Kennzeichen EU-FI1499	Erstzulassung 29.01.2024	Halter lt. Zulbesch. II k. A.	Halter lt. Kunde 1	Leistung (kW) 51 kW	Anzahl Zylinder 3	HV-Batterie (kWh) 0	Hubraum (ccm) 999
	Gesamtfahrh. lt. Halter 14.987 km		Gesamtfahrh. lt. Km-Zähler 14.967 km		max. km-Stand bei Übergabe 18.980 km		Raucherfahrzeug k. A.	letzter KD am k. A.
	Farbe Weiß		Lackierung Uni normal		Reimport k. A.	nächster KD in Tagen k. A.		nächster KD (km) k. A.
	Scheckheft ohne Einträge		Scheckheft Bemerkung					
	Polster Stoff		Polsterfarbe Grau		Getriebe Getriebe 6-Gang		Schadstoffk. Euro6d	CO ₂ -Emission (g/km) 119 (WLTP)
	Ehemalige Nutzung Mietwagen		Eigentum des Kunden k. A.

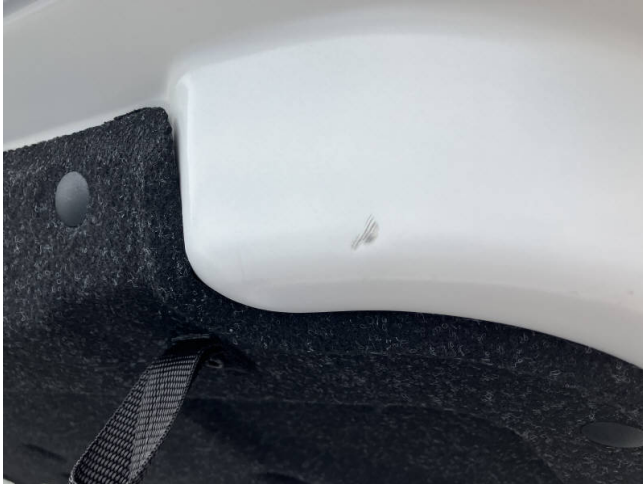
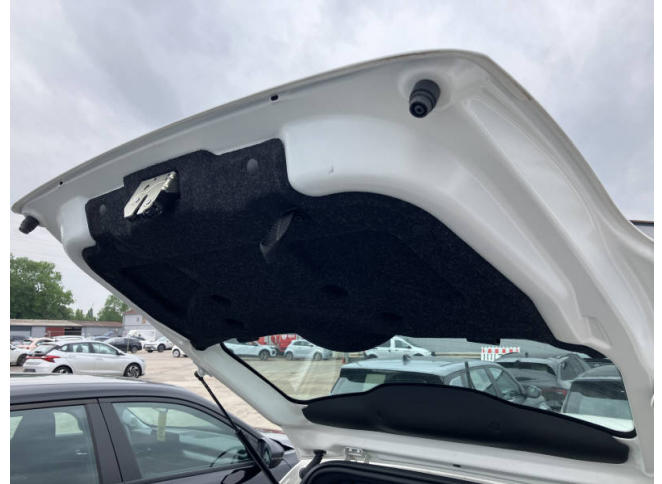
Heckklappe innen Kratzer, SamrtRepair

Optischer Zustand	
	Heckklappe innen Kratzer, SamrtRepair 120,00 €
	Stoßfänger vorne - zerkratzt - smart Repair (1) 120,00 €
	Zwischensumme 240,00 €
Bemerkung zum optischen Zustand: Das Fahrzeug war zum Zeitpunkt der Besichtigung verschmutzt. zu (1): mitte unten;

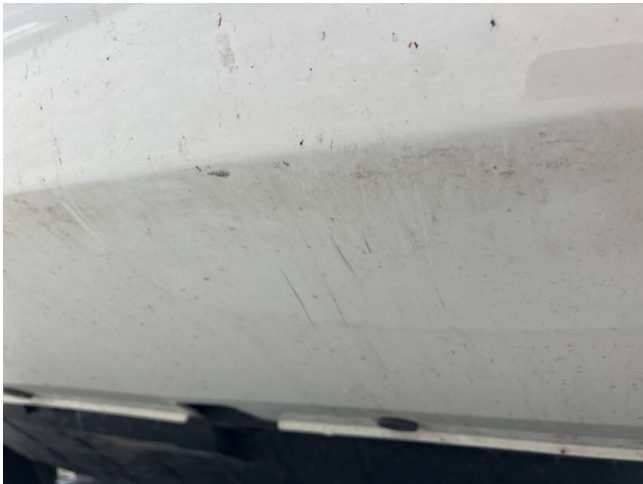
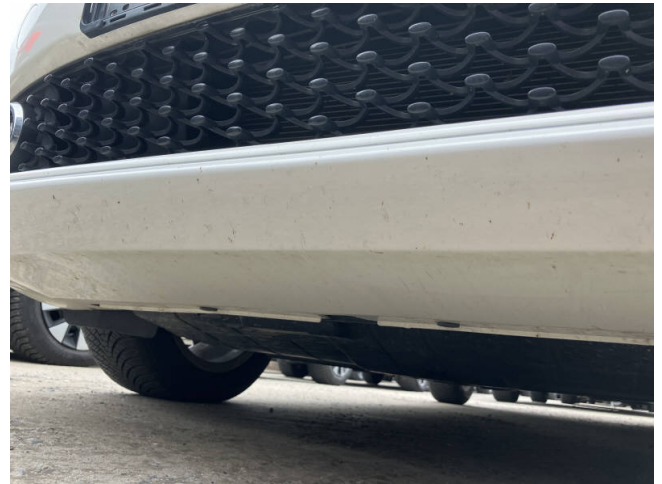
Stoßfänger vorne - zerkratzt - smart Repair

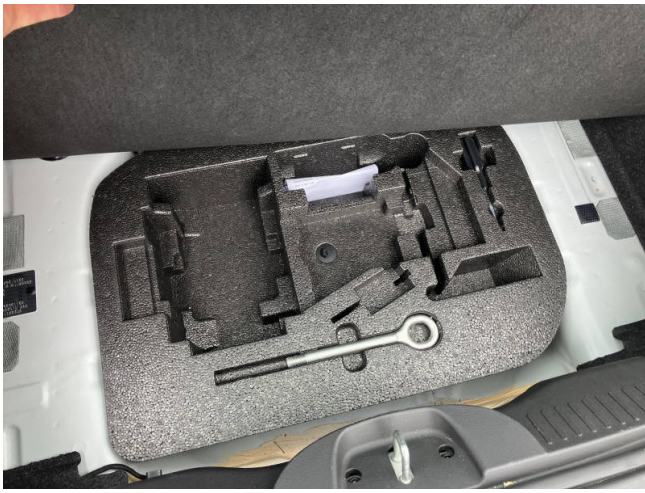
Ersatzrad / Tirefit - Reifenreparaturset komplett fehlt - erneuern

Technischer Zustand	
Ersatzrad / Tirefit - Reifenreparaturset komplett fehlt - erneuern (Reifendichtmittel)	170,00 €
Zwischensumme	170,00 €
Bemerkung zum technischen Zustand: Zur Untersuchung des Fahrzeuges standen weder Hubmittel (Hebebühne, Wagenheber, o.ä.) noch eine Auffahrrampe bzw. Grube zur Verfügung. Eine Inaugenscheinnahme des Unterbodens war aus diesem Grund nur begrenzt möglich. Die Durchführung einer Probefahrt mit dem in Rede stehenden Fahrzeug war unter den gegebenen Umständen nicht möglich.
