## DEKRA CZ a.s.

## ARVAL CZ s.r.o.

## ÚDAJE O VOZIDLE

## SEZNAM POŠKOZENÍ

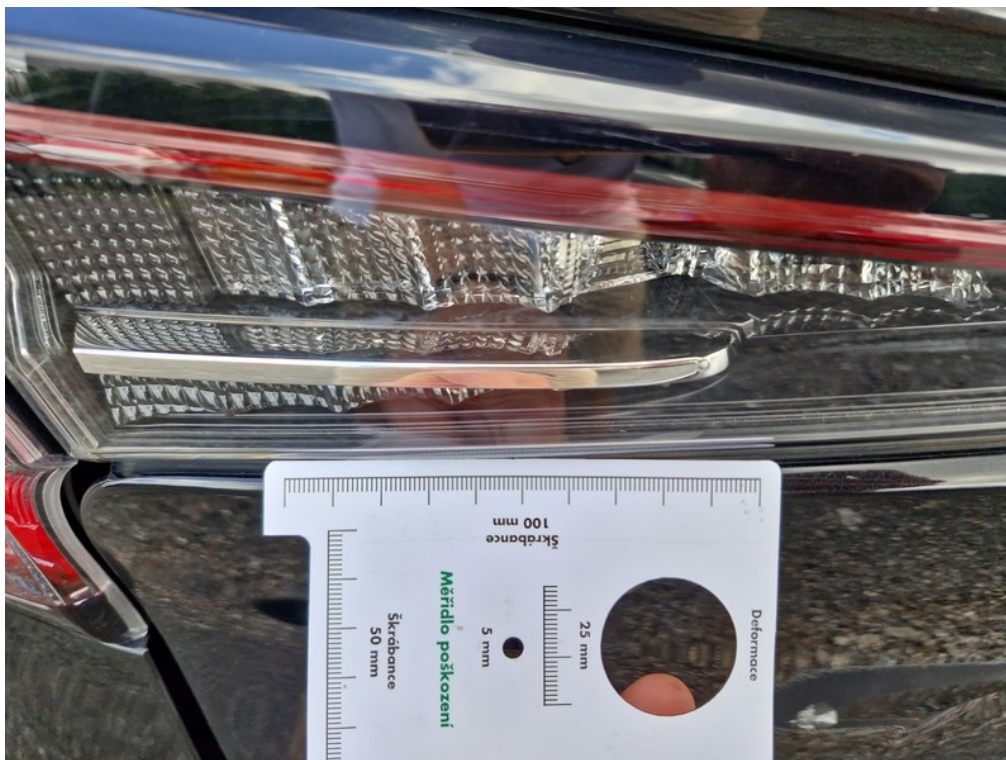
Viz popis k poškození č. 10

**10** **Koncové světlo vnitřní levé - Opotřebení**  
Umístění: Exteriér (vnější prostor)

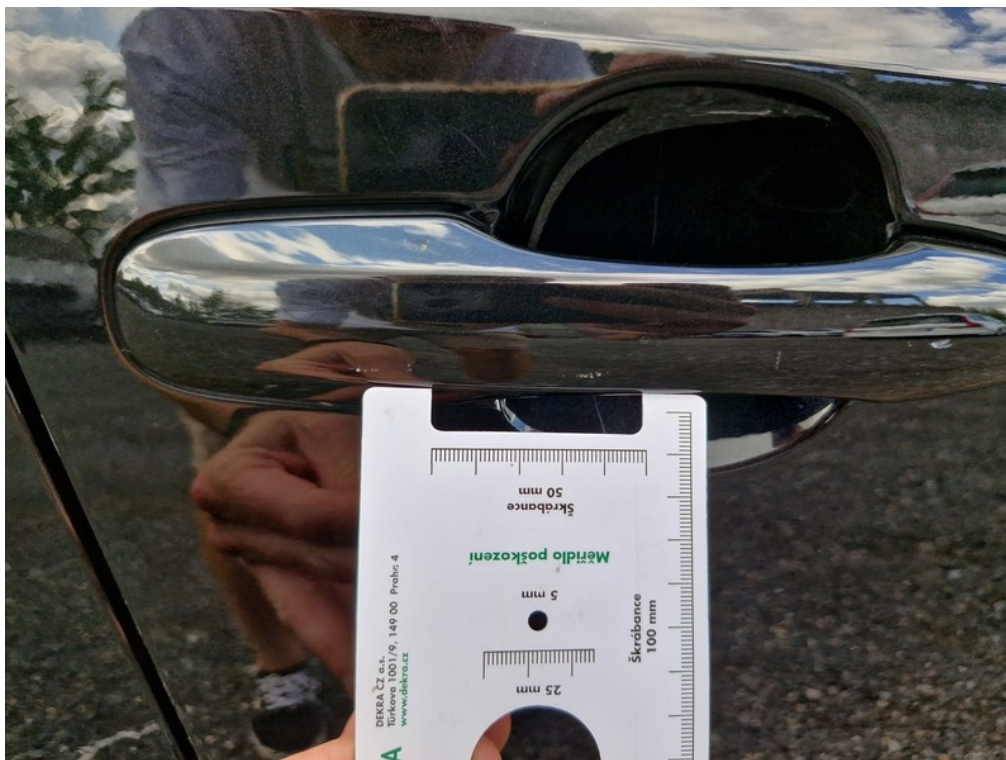
**17 Madlo kliky PP dveří - Škrábance**  
Umístění: Exteriér (vnější prostor)

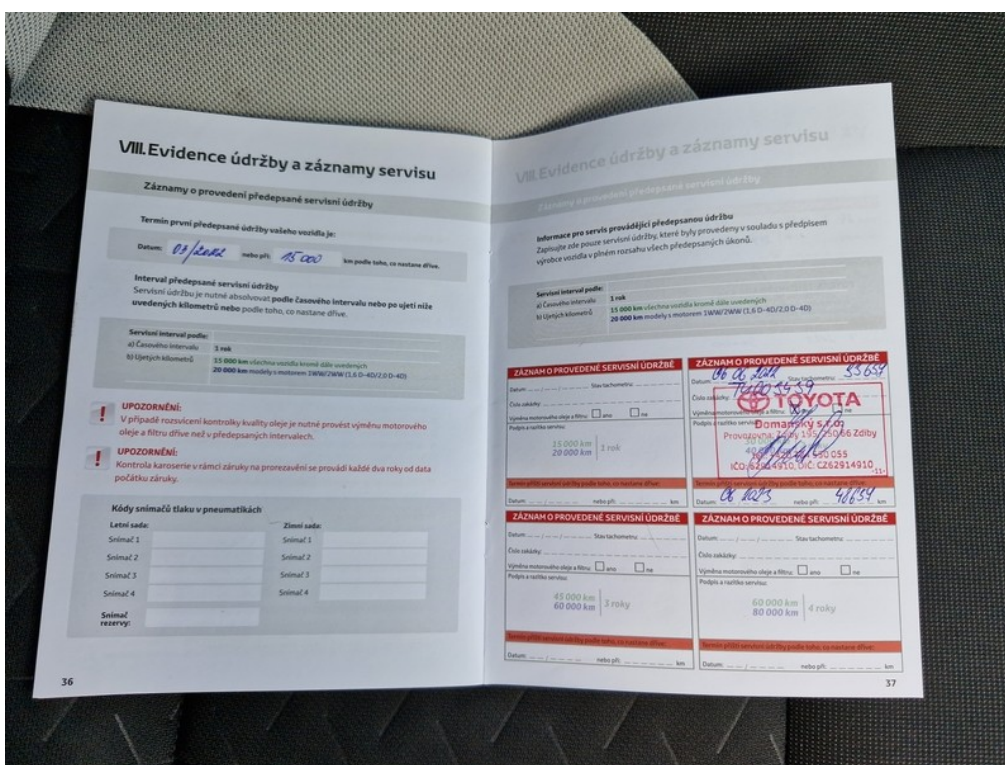
**39** Servisní záznam - Chybí  
Umístění:

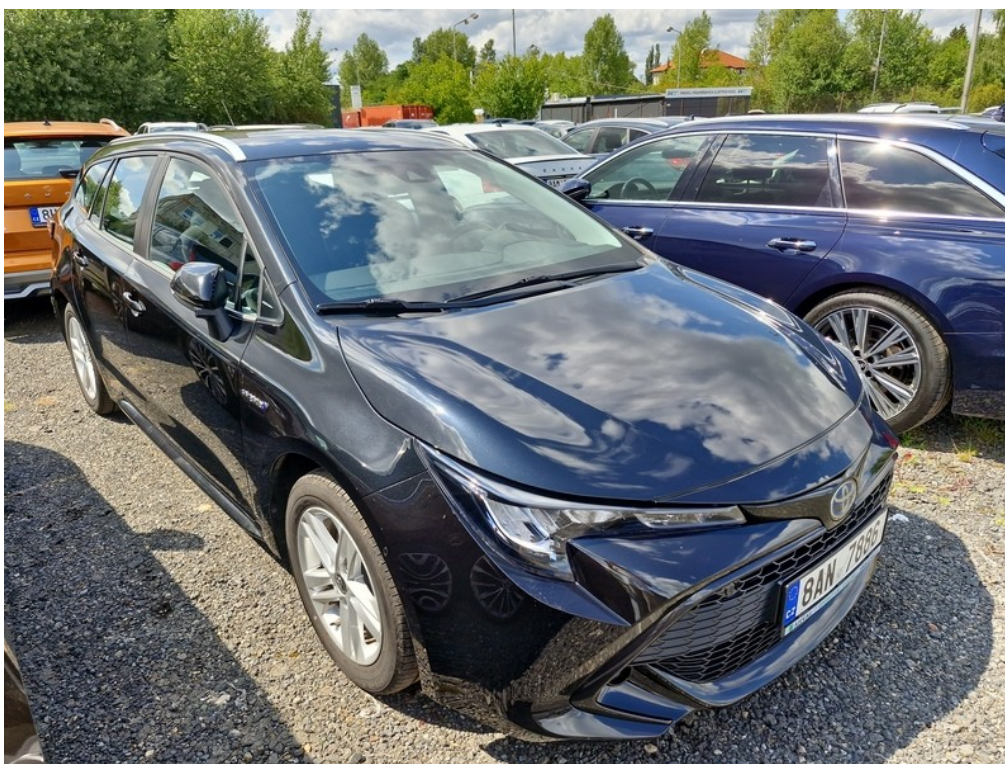
**41** Doprohlídka v LC - Chybí  
Umístění:
