## DEKRA CZ a.s.

## ARVAL CZ s.r.o.

## ÚDAJE O VOZIDLE

## SEZNAM POŠKOZENÍ

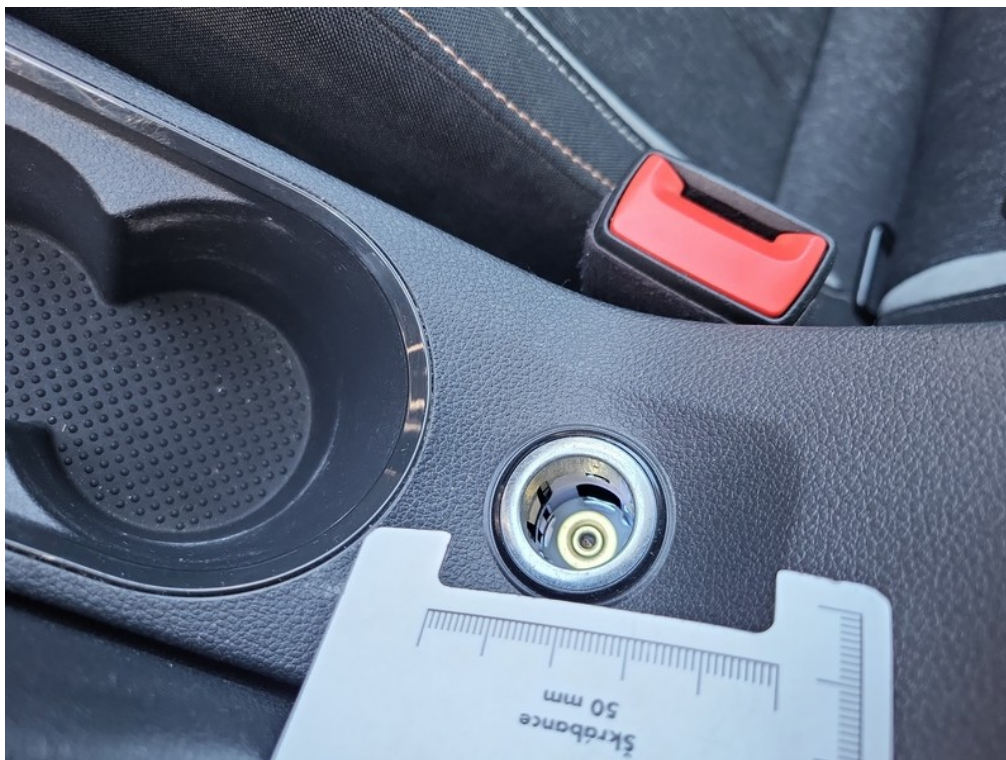
Viz popis k poškození č. 18

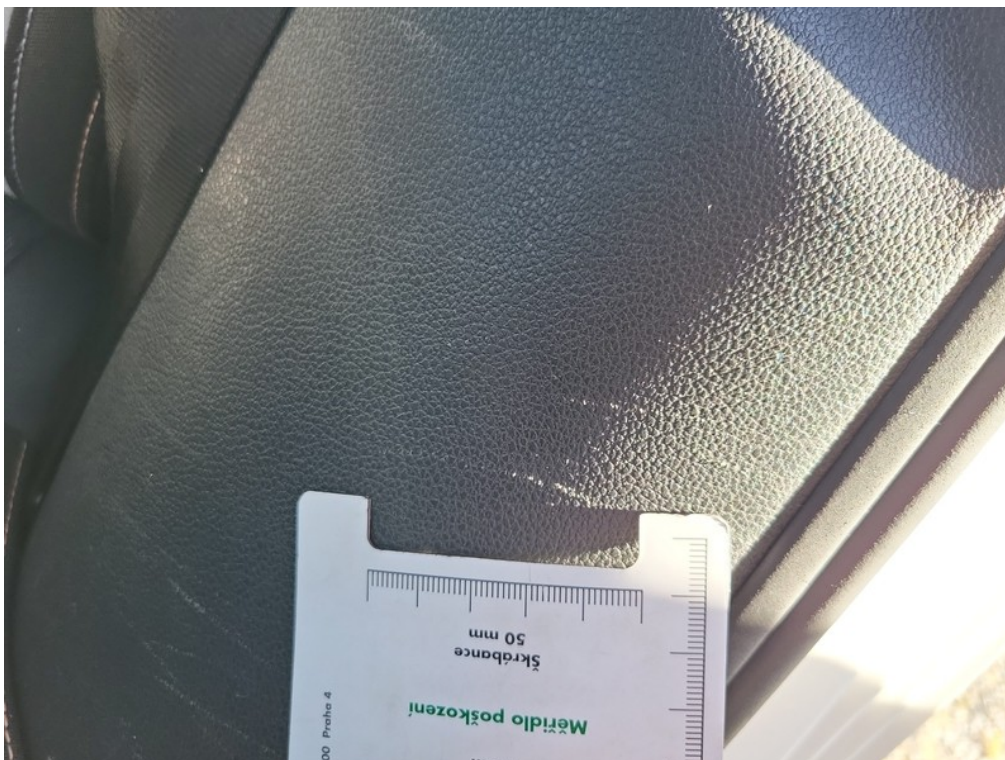
**21** Vnitřní kryt levého C-sloupku dolní - Škrábance  
Umístění: Interiér (vnitřní prostor)

Viz popis k poškození č. 21

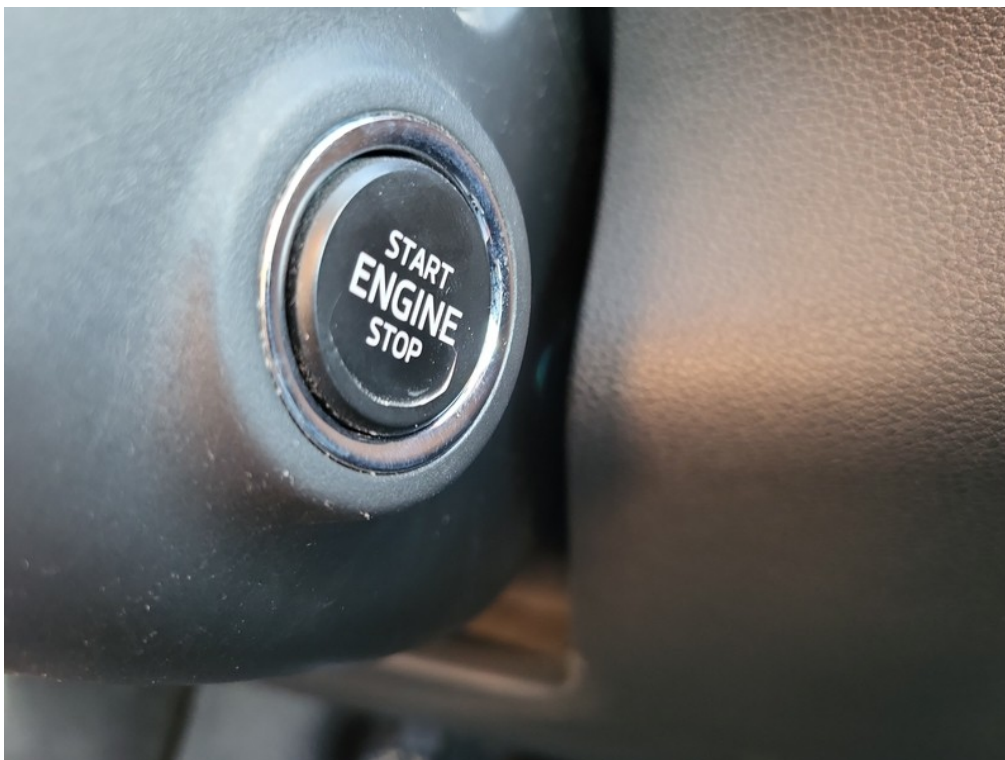
Viz popis k poškození č. 25
