**DEKRA Slovensko s.r.o.**  
Panónska cesta 47  
851 04 Bratislava

**ARVAL SLOVAKIA, s.r.o.**  
Pribinova 19  
811 09 Bratislava

## ÚDAJE O PROHLÍDCE

| RZ: | <b>BT437FE</b> | VIN: | TMBEK6NW2N3024161 |

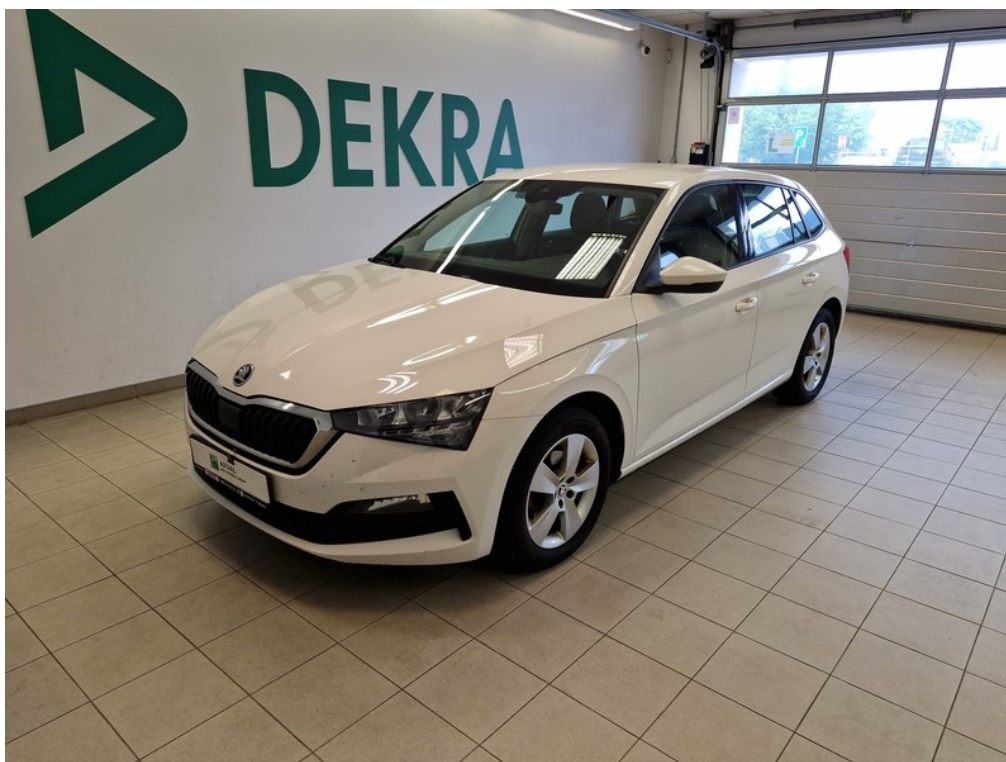
Pohled zepředu zleva

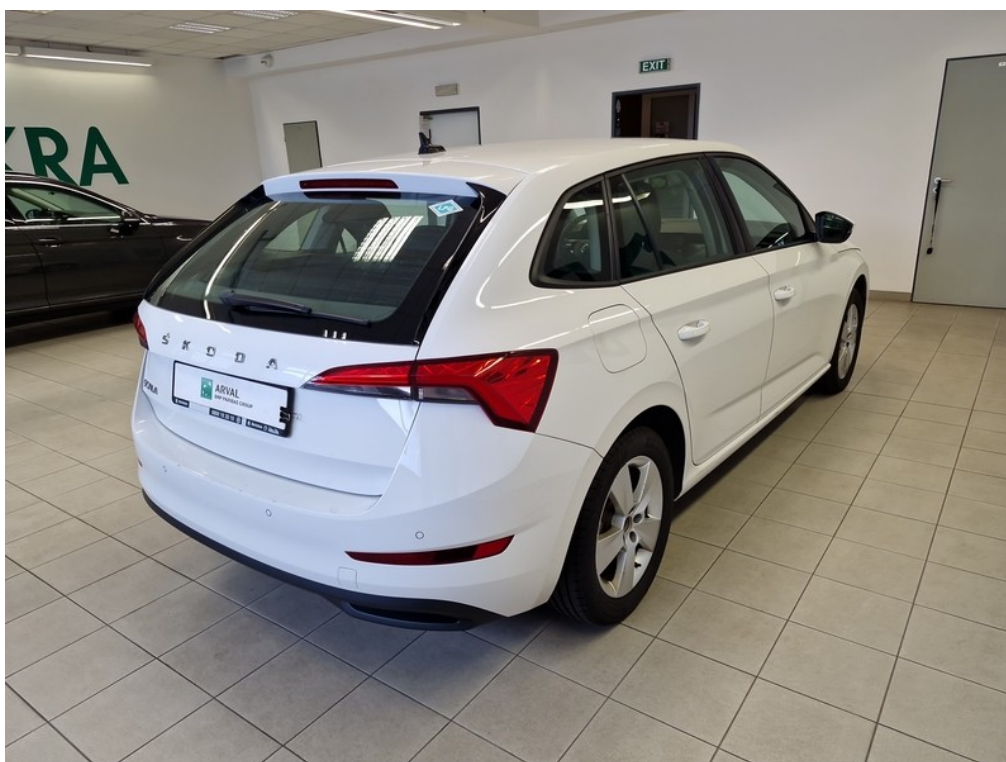
Pohled zezadu zprava

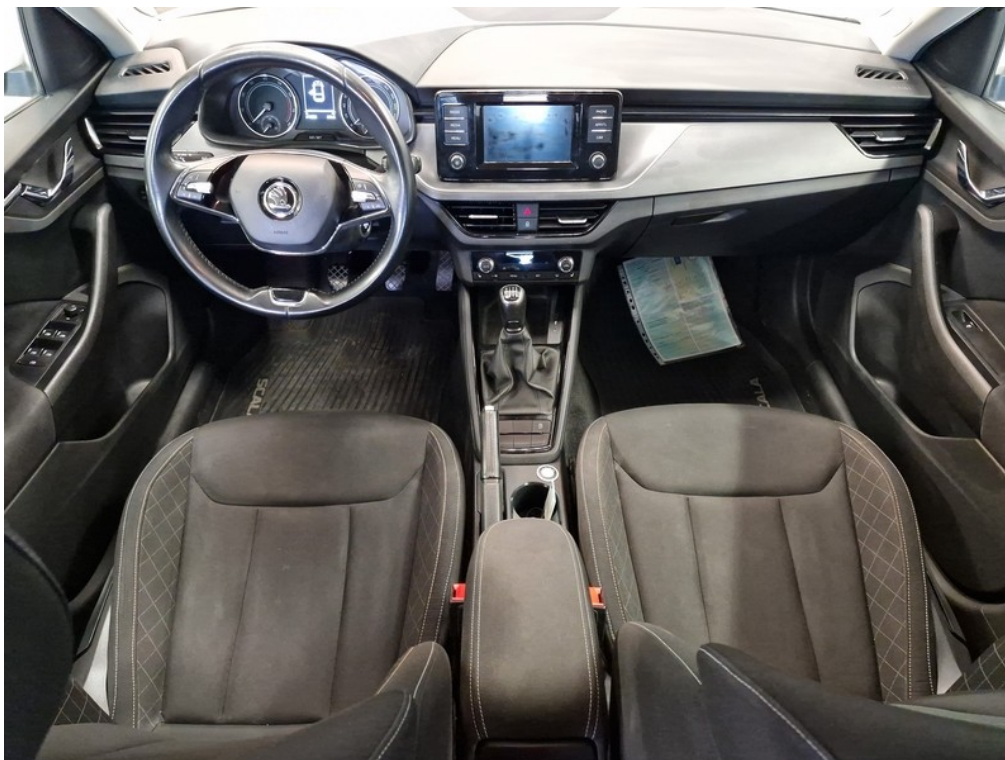
Interiér

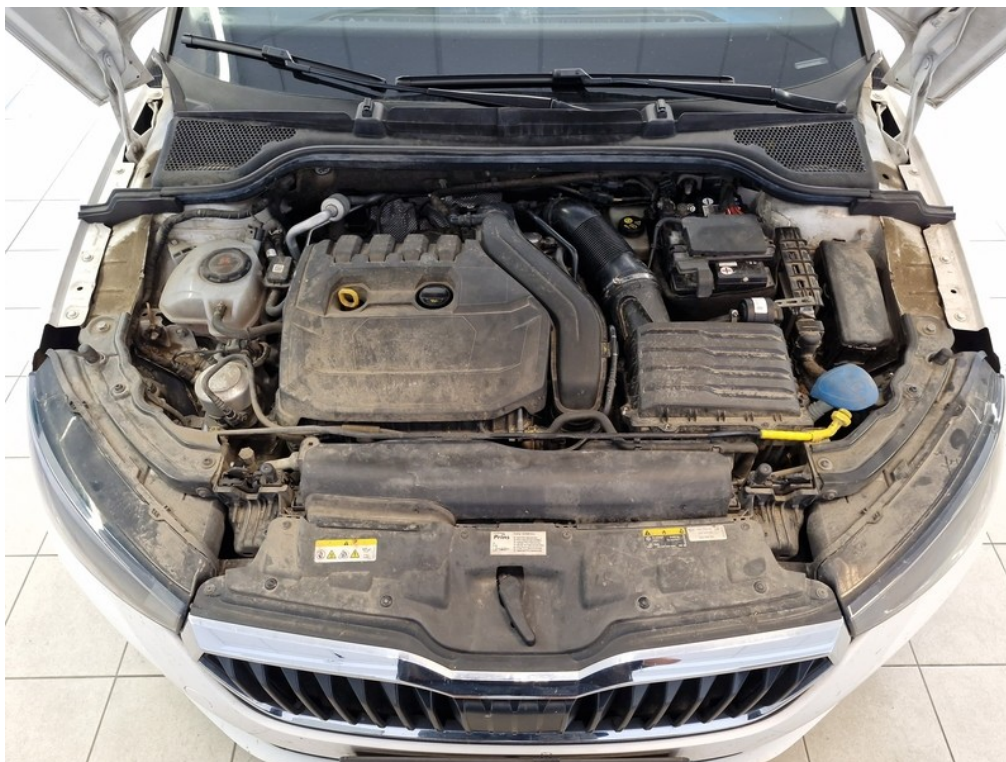
Motor

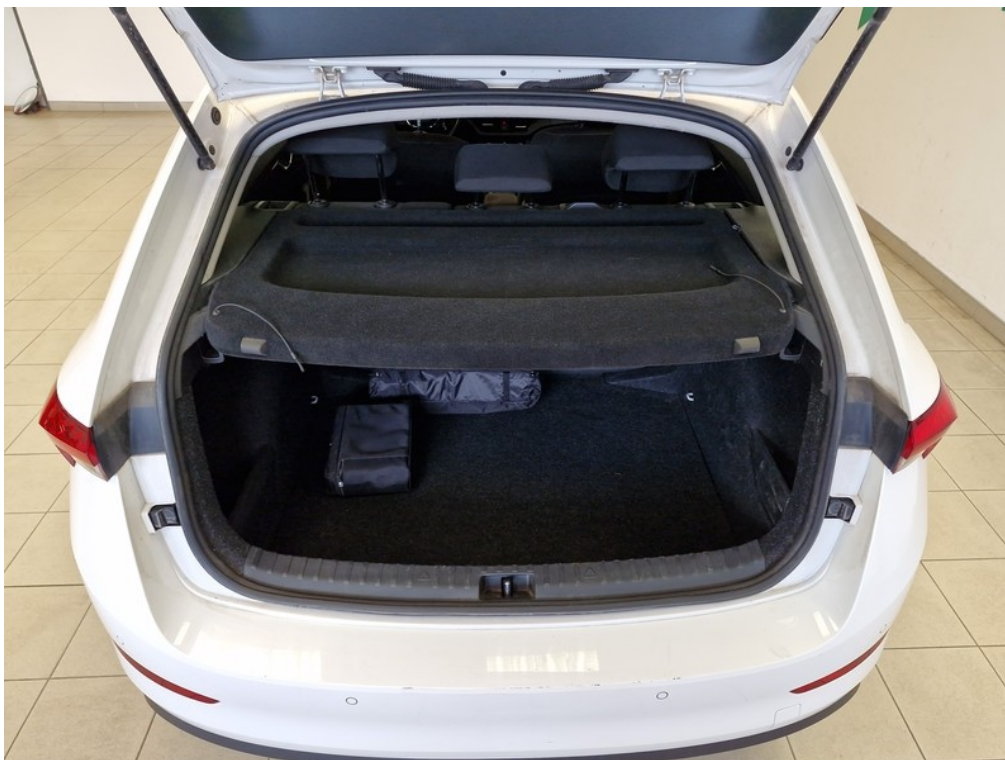
Zavazadlový prostor
