**DEKRA Slovensko s.r.o.**  
Panónska cesta 47  
851 04 Bratislava

**ARVAL SLOVAKIA, s.r.o.**  
Pribinova 19  
811 09 Bratislava

## ÚDAJE O PROHLÍDCE

| RZ: | <b>BL062ZK</b> | VIN: | TMBJJ7NE0L0105771 |

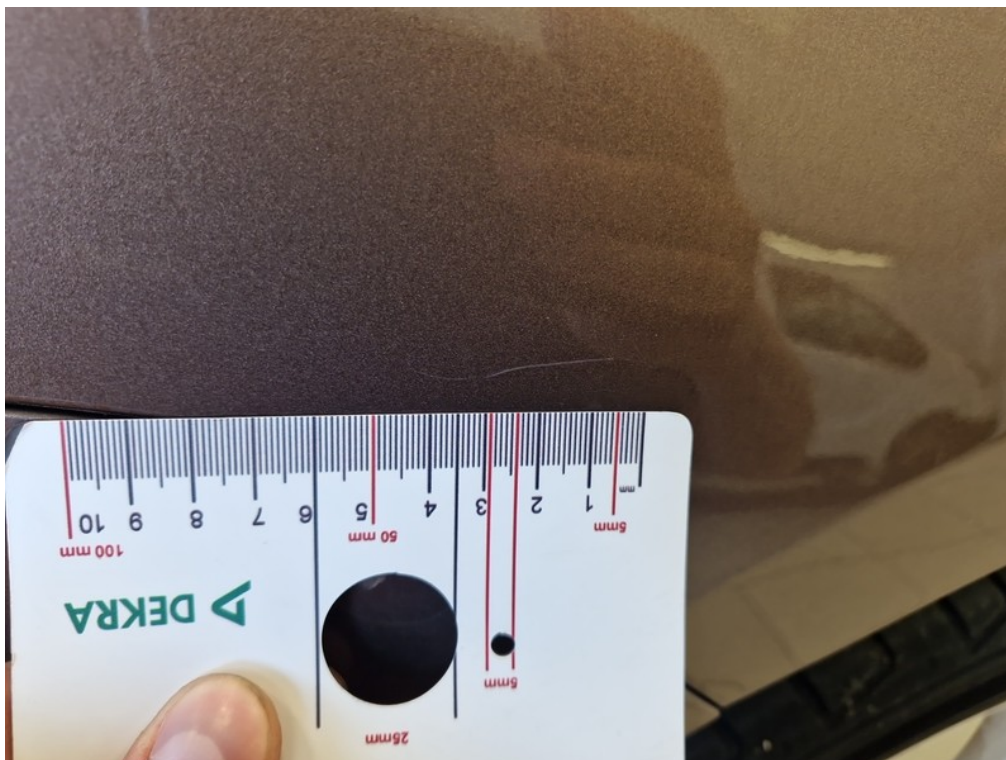
Viz popis k poškození č. 12

**12** Bočnice zadní pravá - Škrábance  
Umístění: Exteriér (vnější prostor)
