**DEKRA CZ a.s.**

**ARVAL CZ s.r.o.**

| RZ: | <b>7AV0970</b> | VIN: | <b>TMBJJ7NE8K0037248</b> |
| Model vozidla: | Škoda Octavia Combi (5E5)(03.2017->) | Provedení: | Octavia Com TDI 110 Style AT |

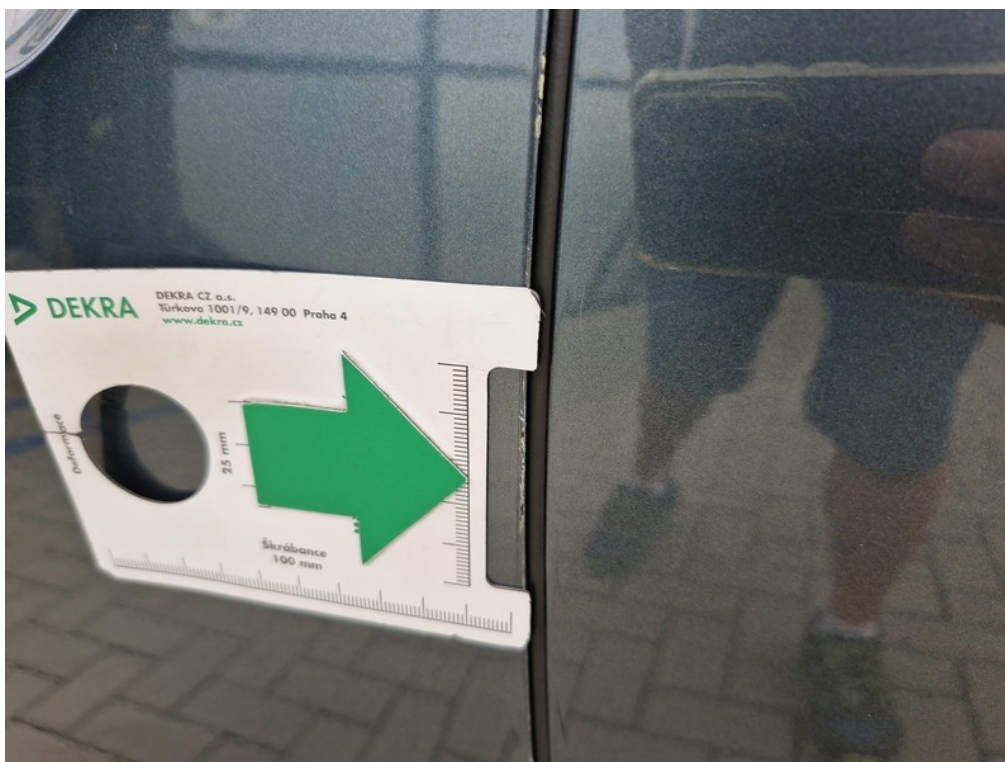
### 5 Dveře přední levé - Škrábance

Viz popis k poškození č. 5

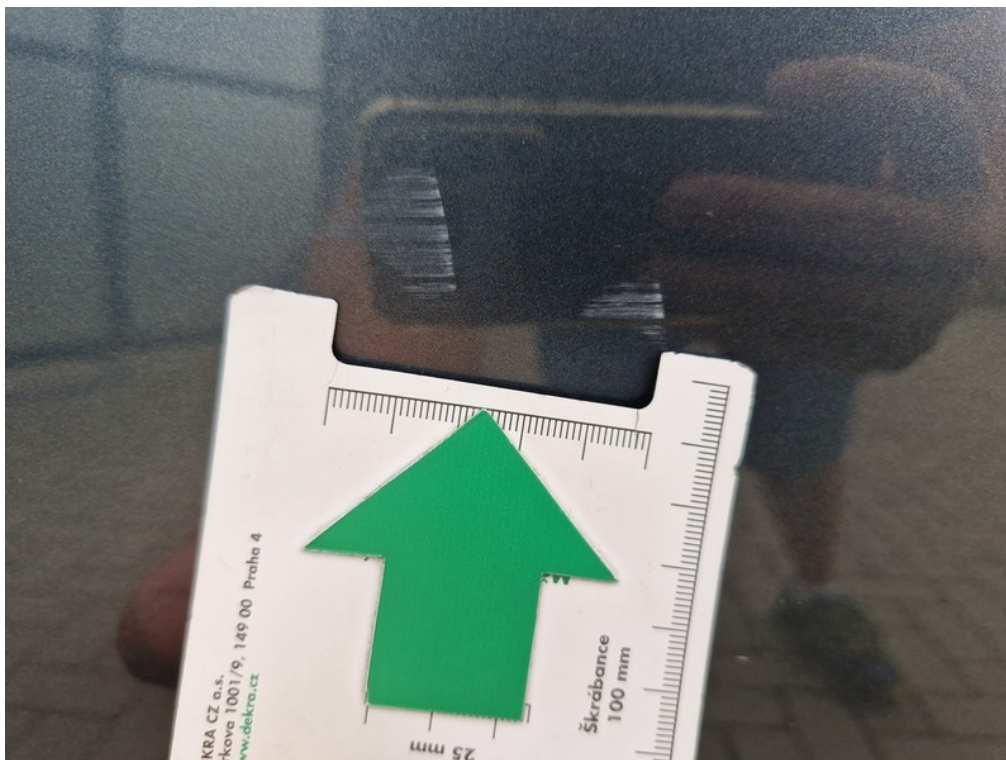
Viz popis k poškození č. 7

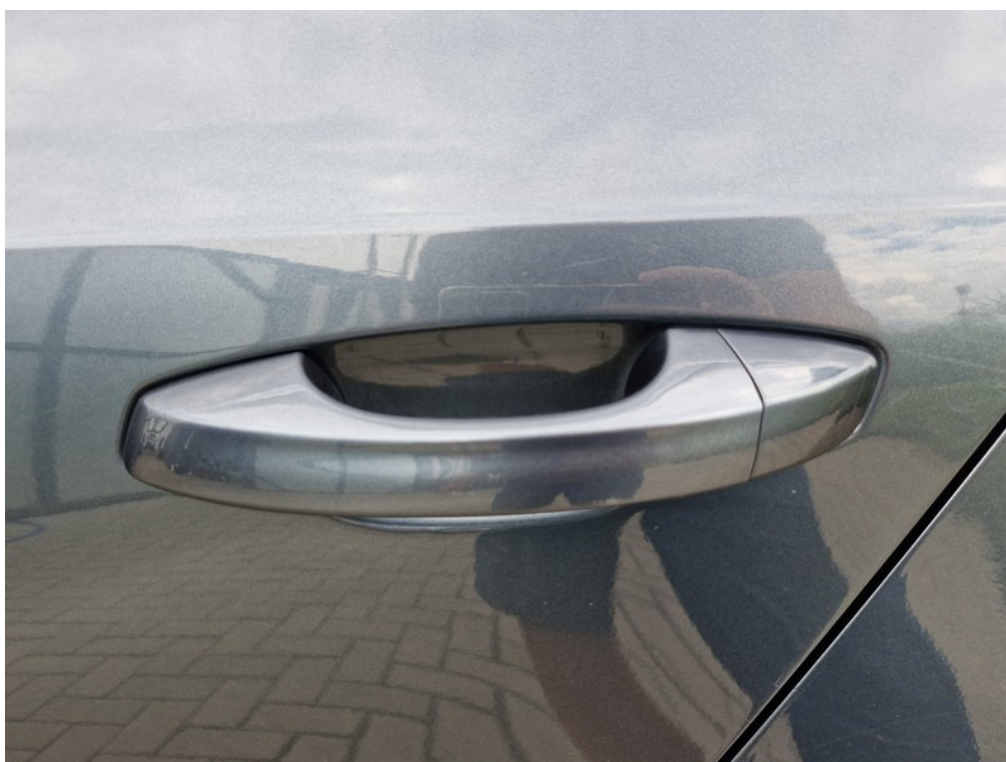
**8 Madlo kliky LZ dveří - Škrábance**  
Umístění: Exteriér (vnější prostor)

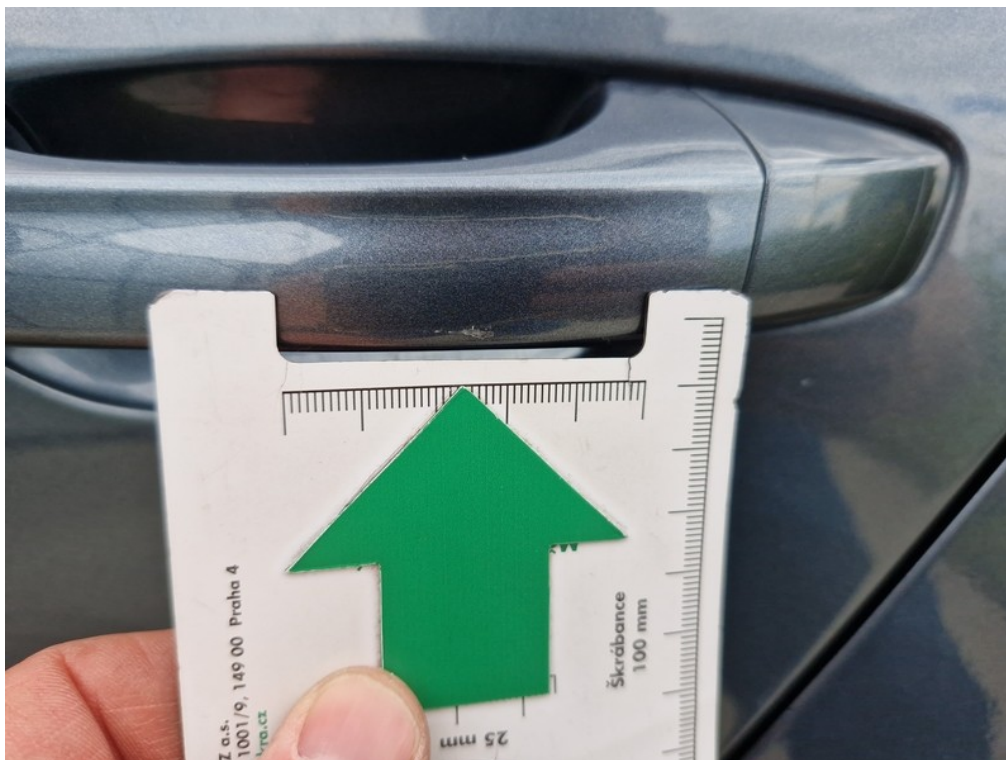
Viz popis k poškození č. 8

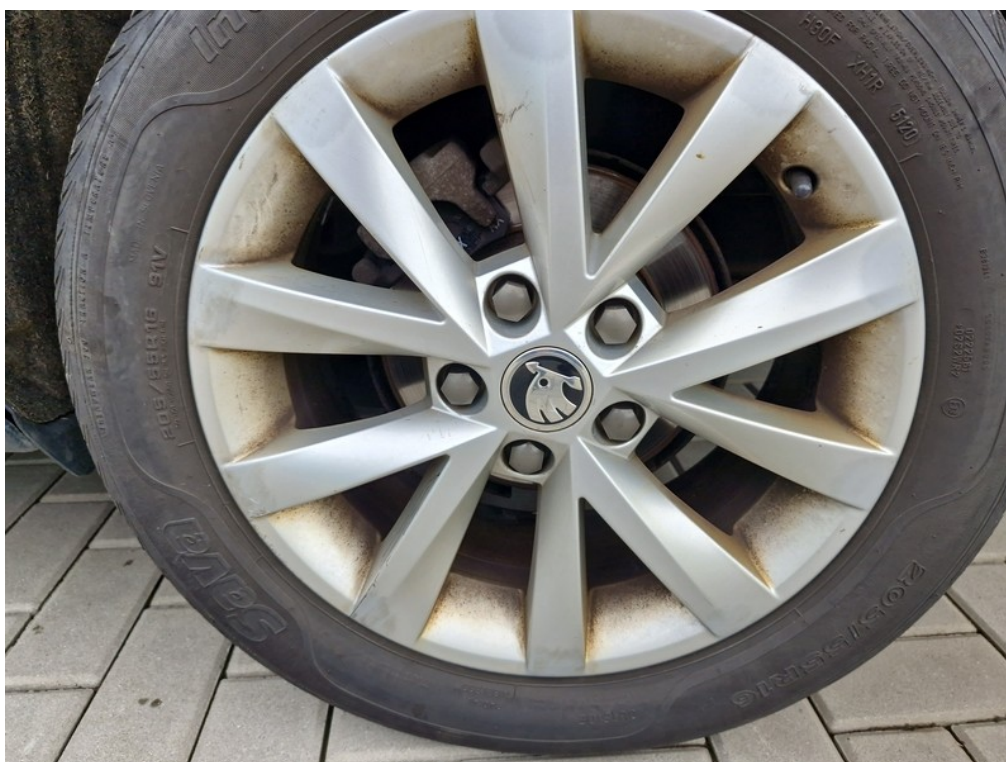
**9 Disk LZ kola - Škrábance**  
Umístění:

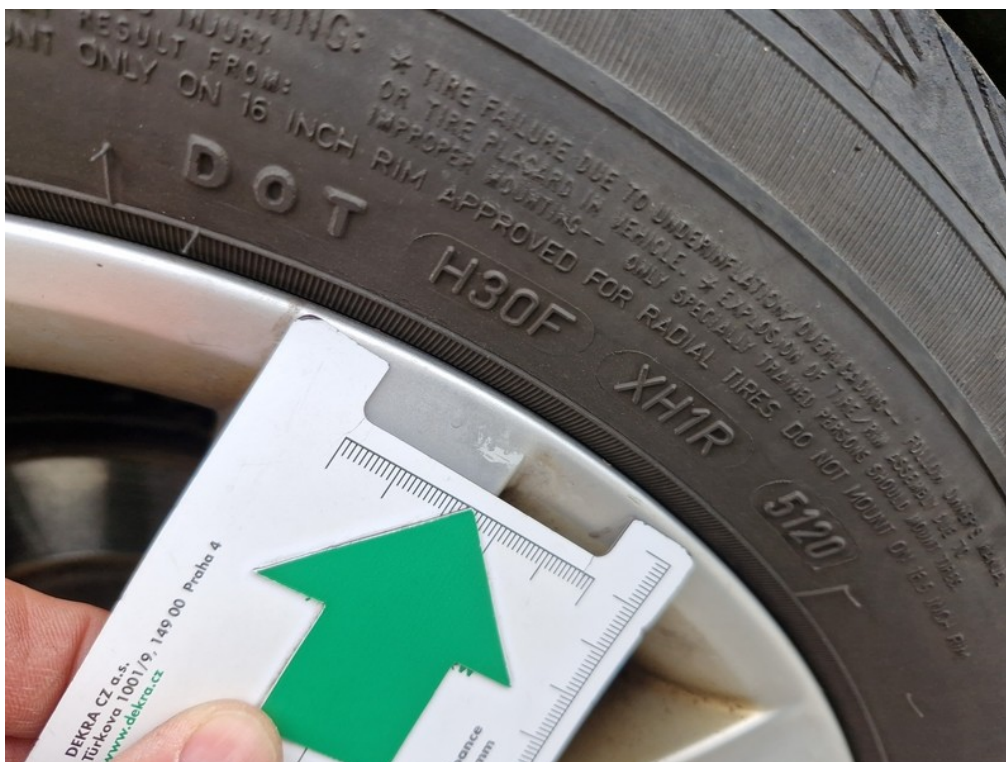
Viz popis k poškození č. 9

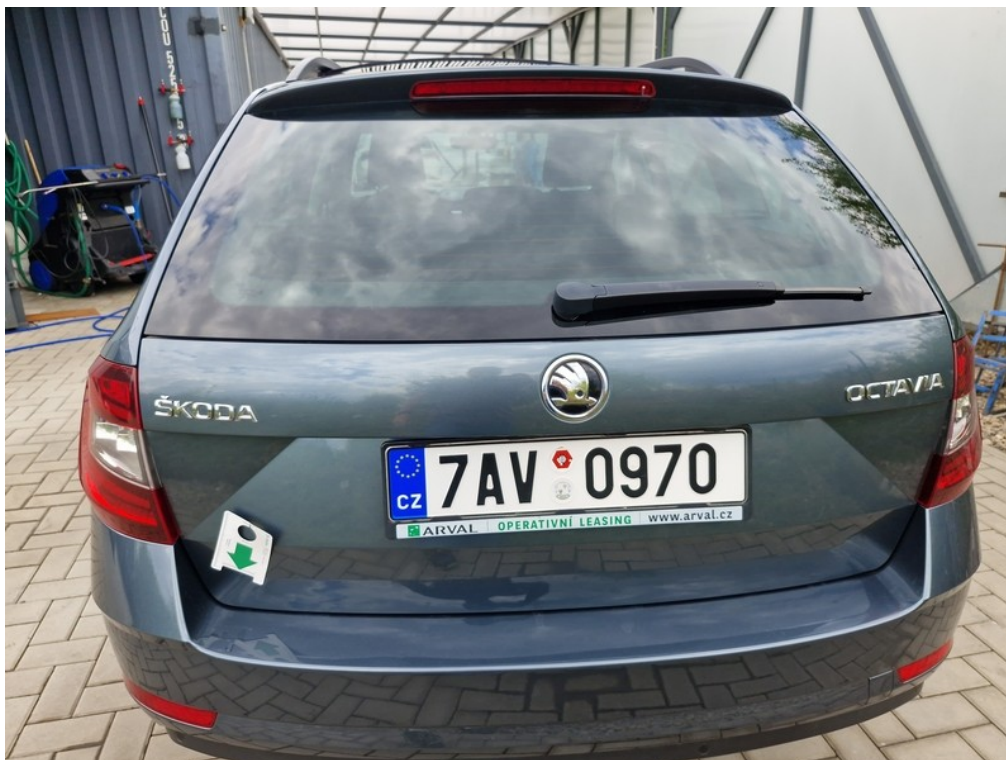
| P.č. | Poškozený díl | Druh poškození |
|---|---|---|
| 11 | Víko zavazadlového prostoru | Škrábance |

**11 Víko zavazadlového prostoru - Škrábance**  
Umístění: Exteriér (vnější prostor)

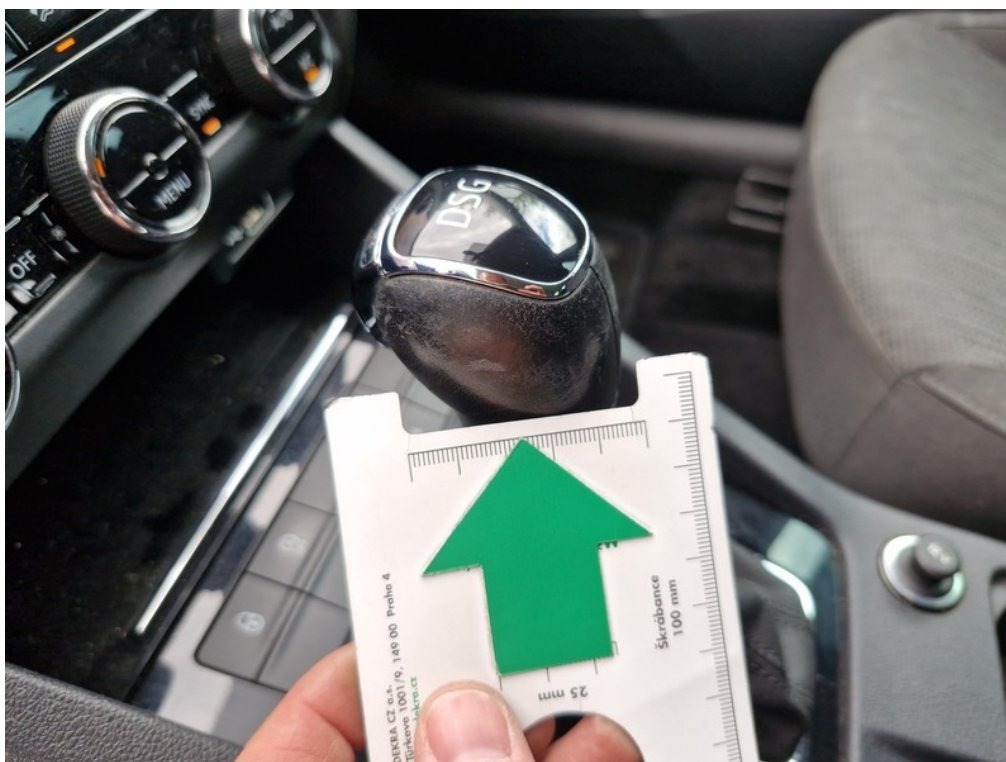
**19 Řadicí páka - Opatření**  
Umístění:

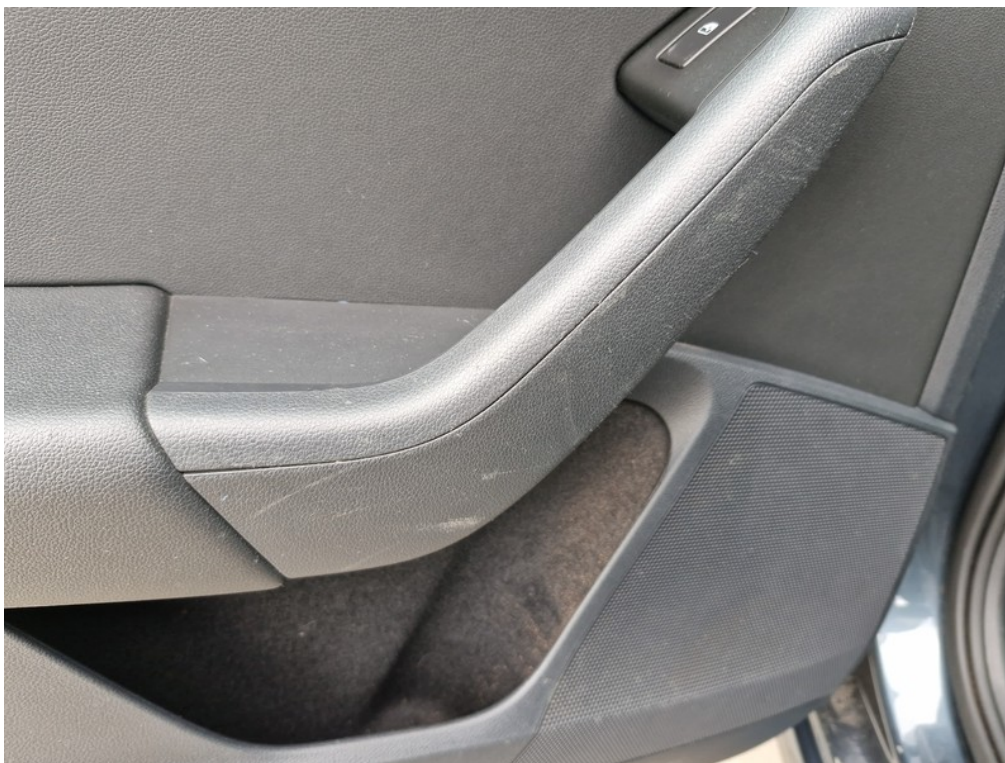
**25** Madlo výplně LZ dveří - Škrábance

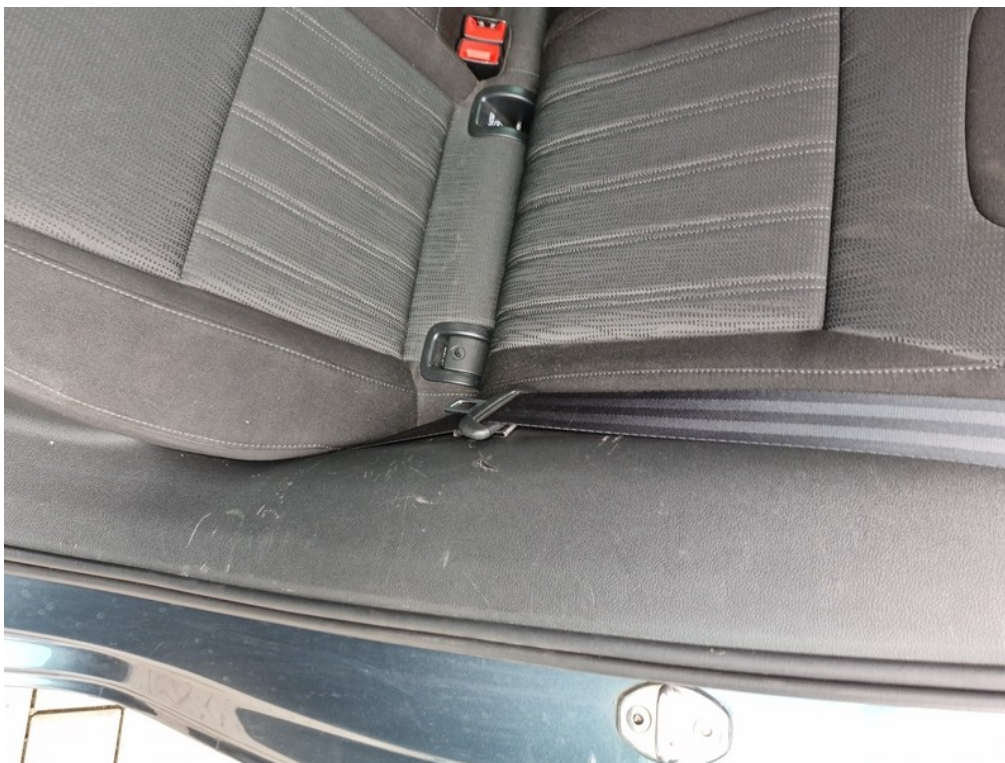
**26** Vnitřní kryt levého C-sloupku dolní - Škrábance  
Umístění: Interiér (vnitřní prostor)

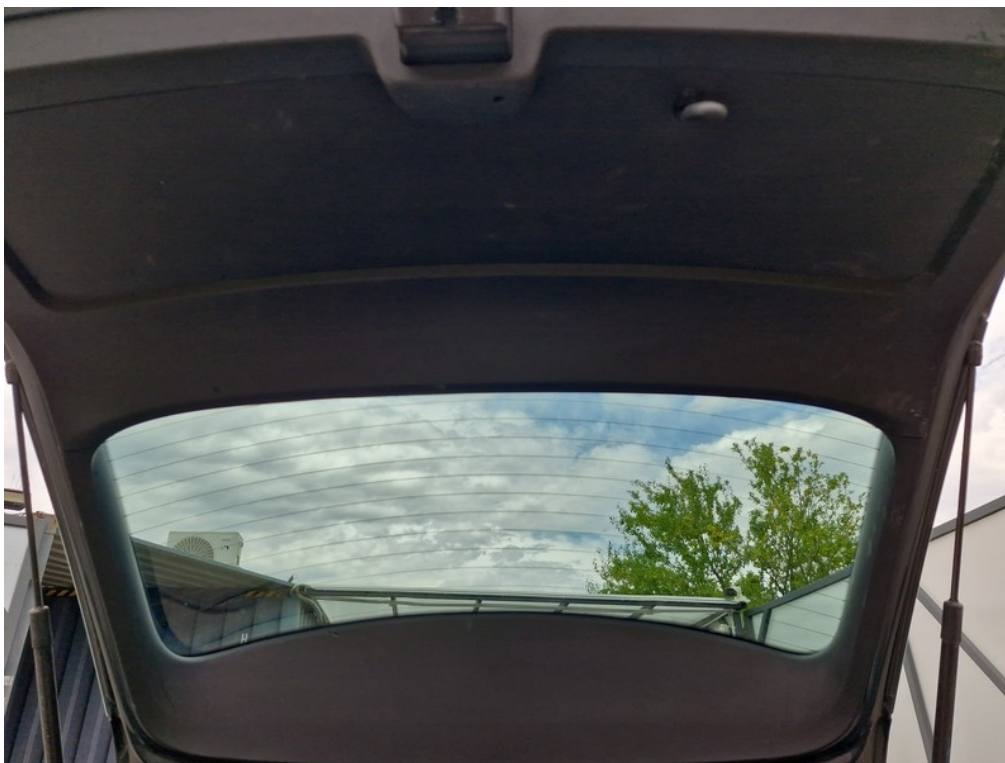
| P.č. | Poškozený díl | Druh poškození |
|---|---|---|
| 27 | Plastový kryt víka zav. prostoru | Škrábance |

**27** **Plastový kryt víka zav. prostoru - Škrábance**  
Umístění: Interiér (vnitřní prostor)

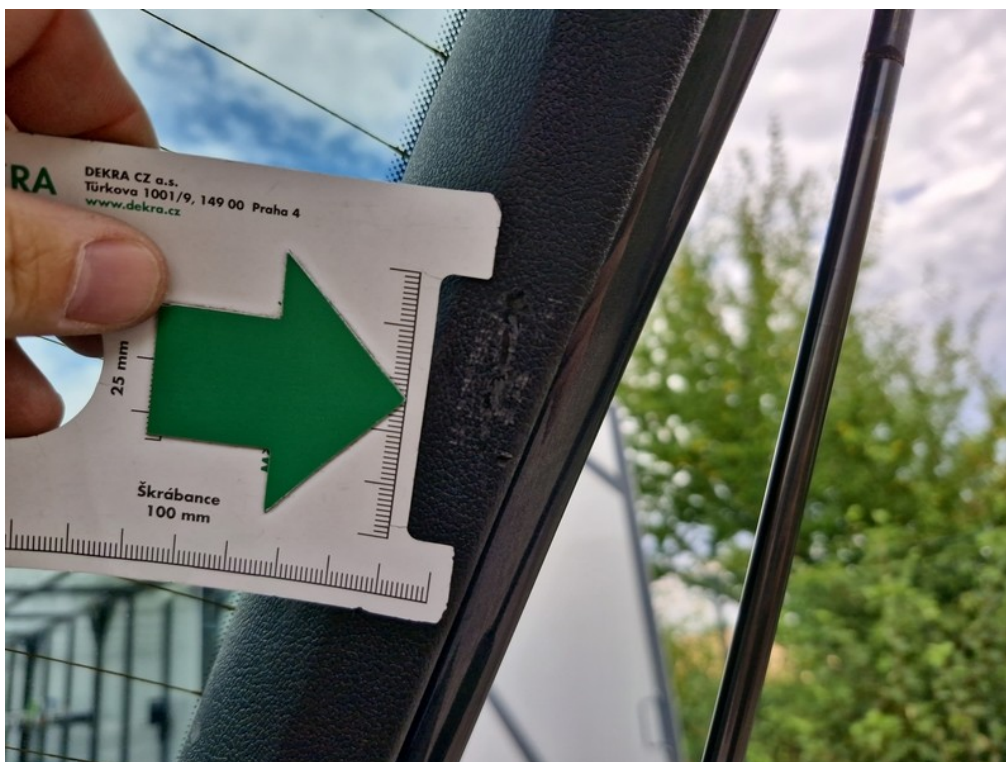
Viz popis k poškození č. 27

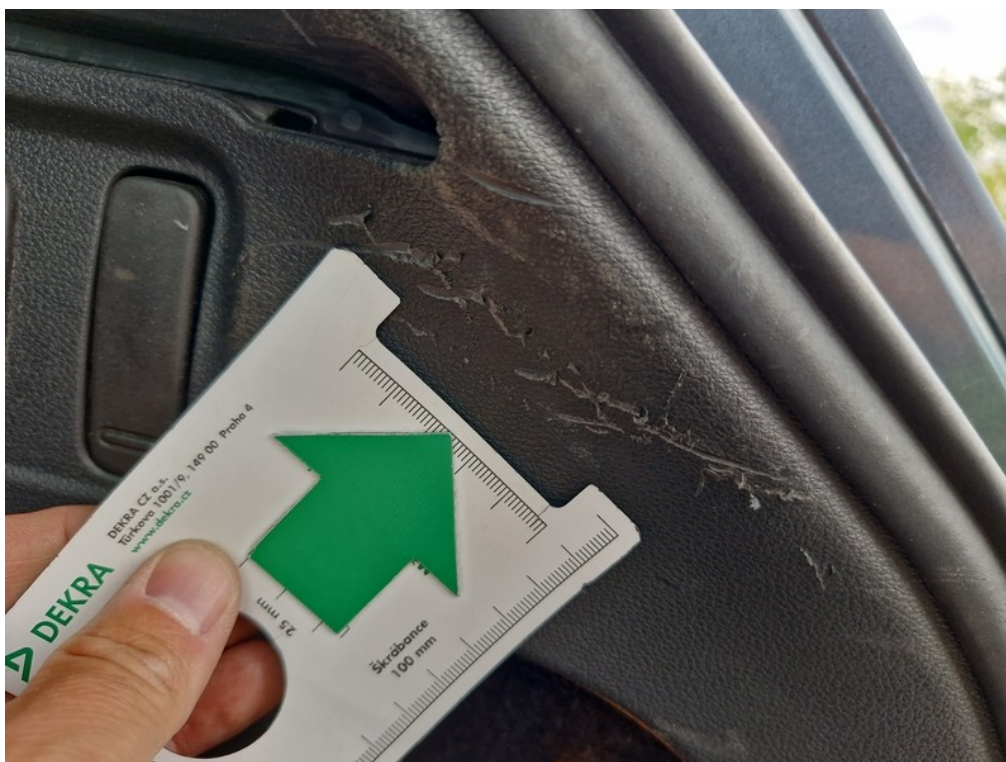
| P.č. | Poškozený díl | Druh poškození |
|---|---|---|
| 29 | Boční výplň zav. prostoru P | Škrábance |

**29** Boční výplň zav. prostoru P - Škrábance  
Umístění: Interiér (vnitřní prostor)

Viz popis k poškození č. 29

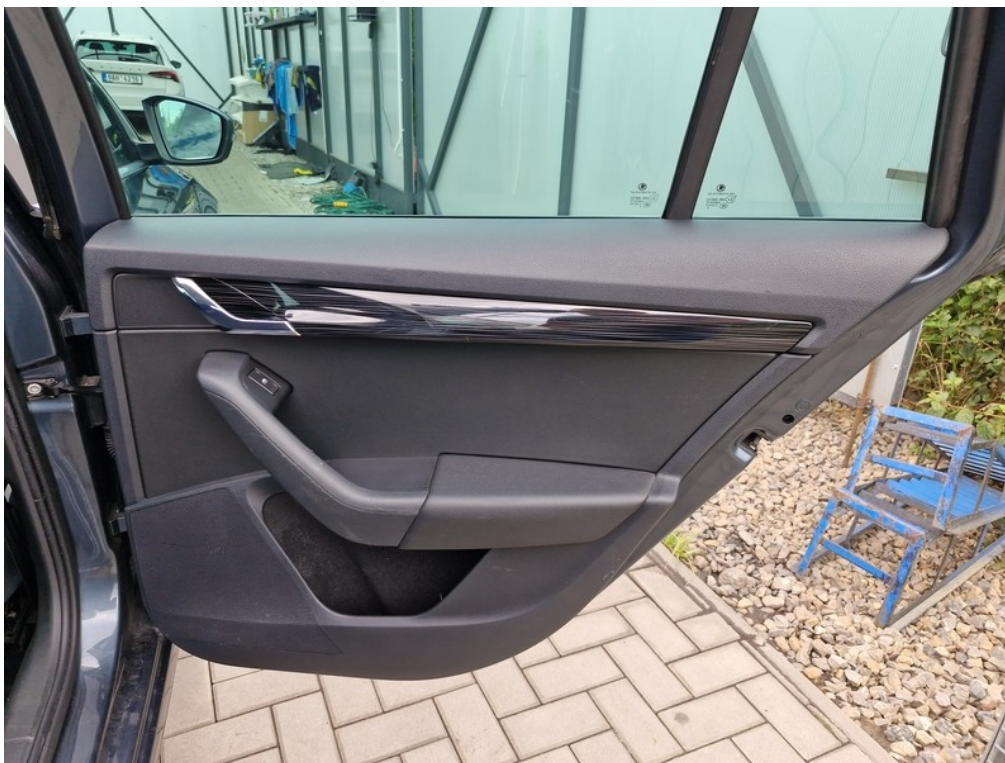
**33** Výplň PZ dveří - Škrábance  
Umístění:

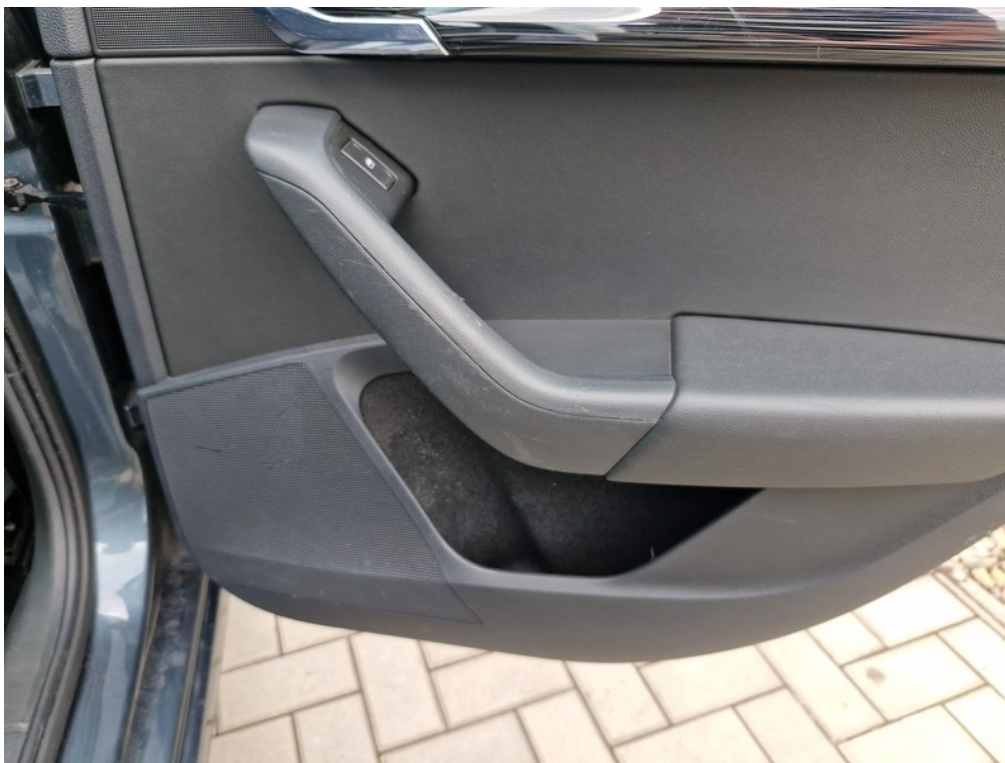
**34** **Madlo výplně PZ dveří - Škrábance**  
Umístění: Interiér (vnitřní prostor)

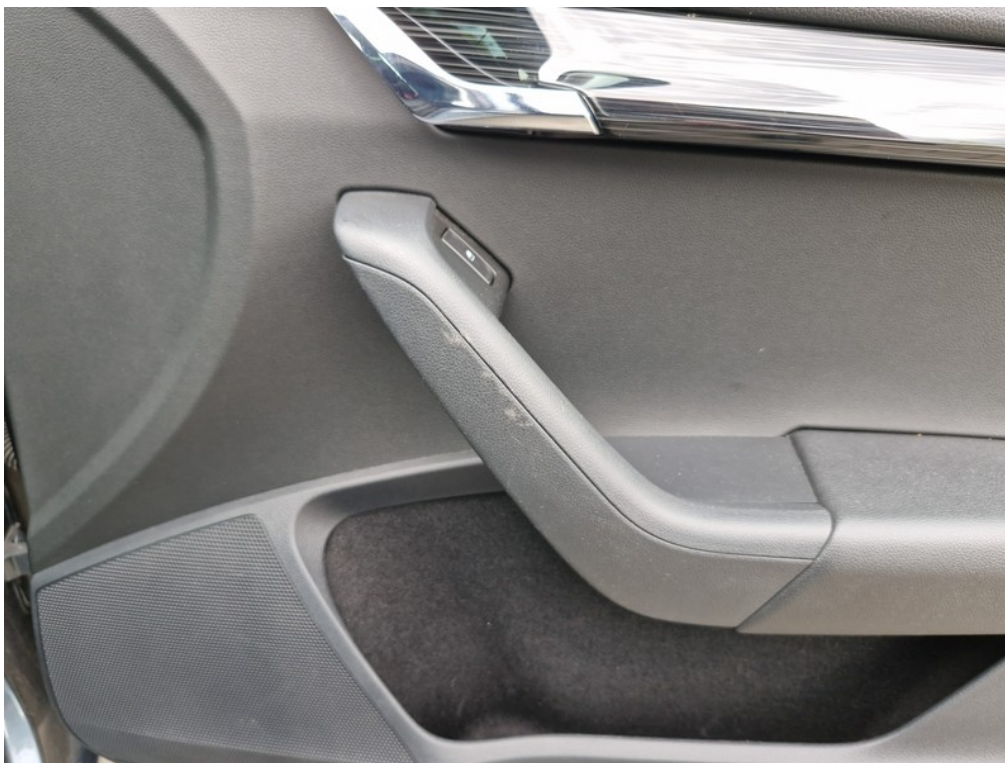
**37** Madlo výplně PP dveří - Škrábance  
Umístění: Interiér (vnitřní prostor)

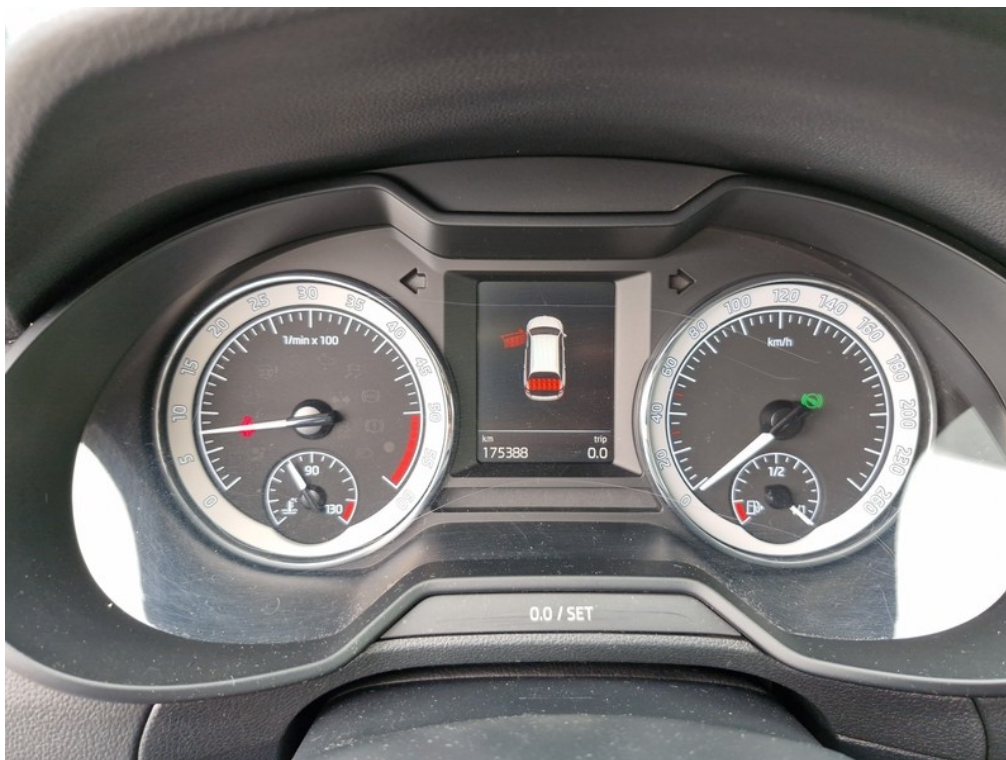
**39** Štít přístrojů - Škrábance  
Umístění:

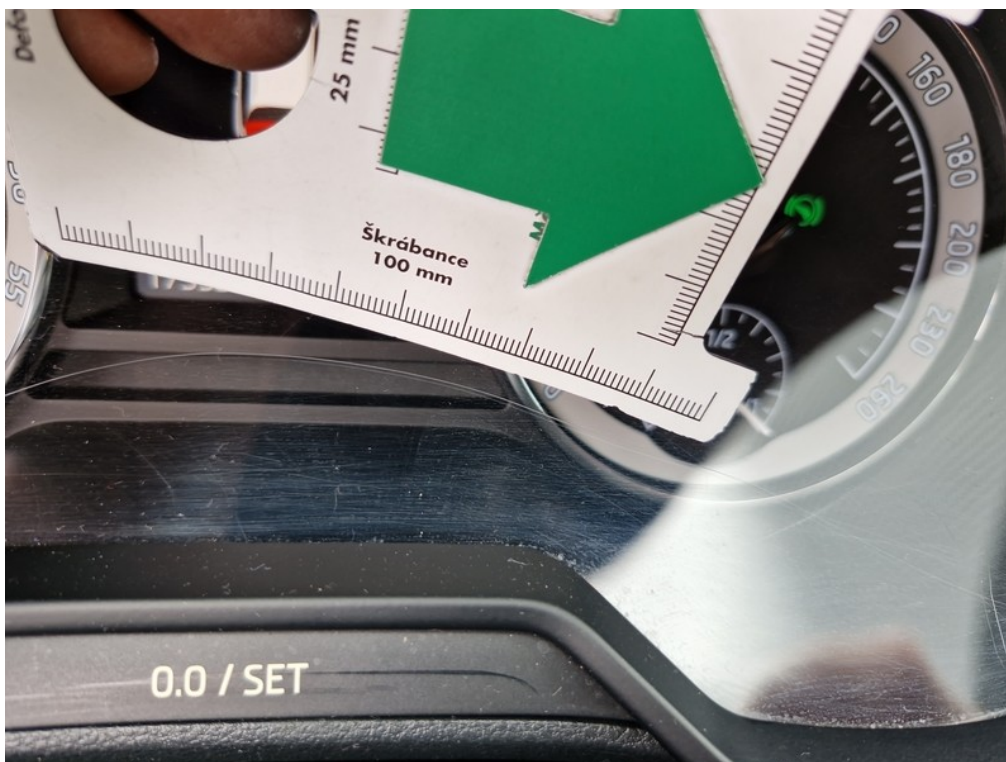
Viz popis k poškození č. 39

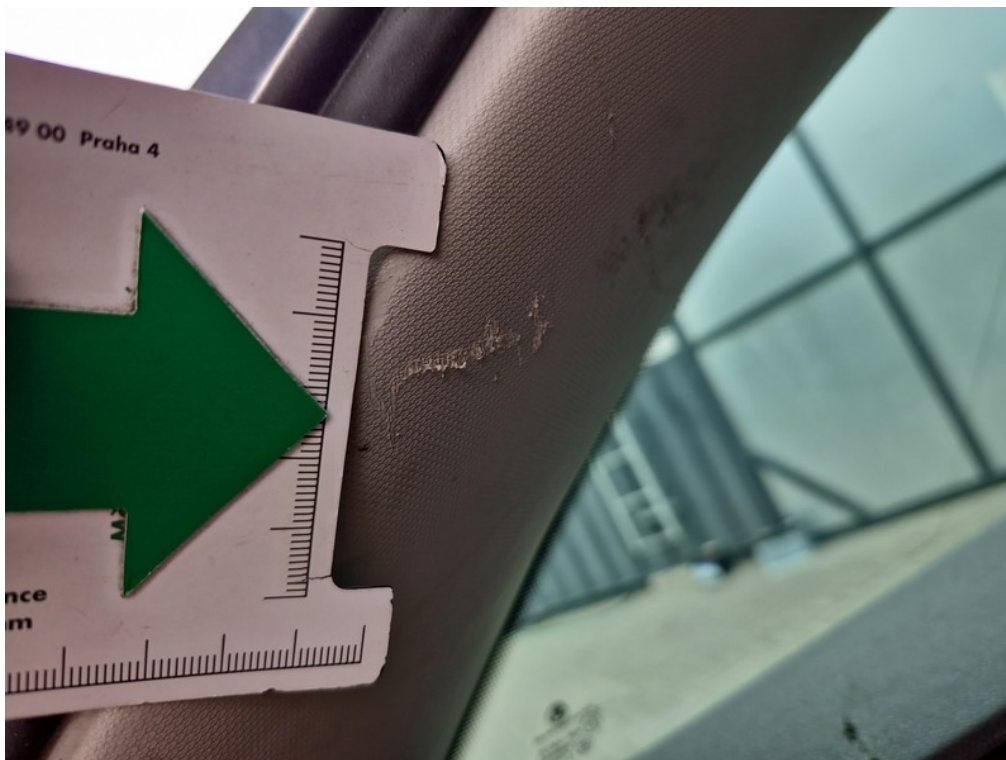
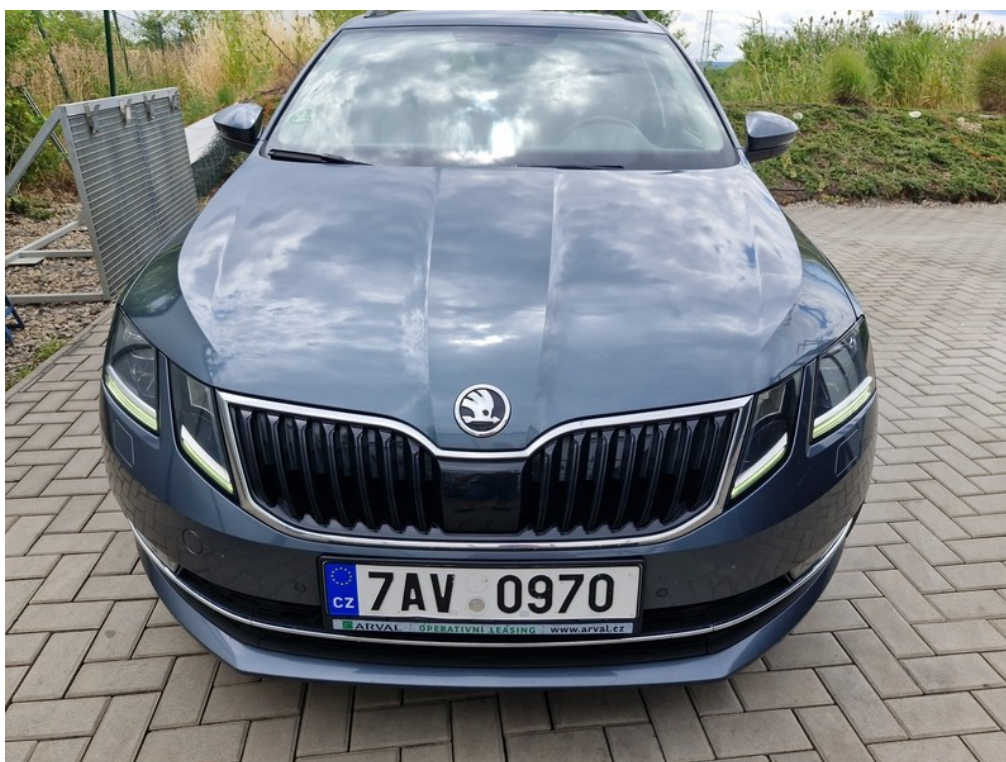
Viz popis k poškození č. 40

**40** Vnitřní kryt levého D-sloupku horní - Škrábance  
Umístění: Interiér (vnitřní prostor)

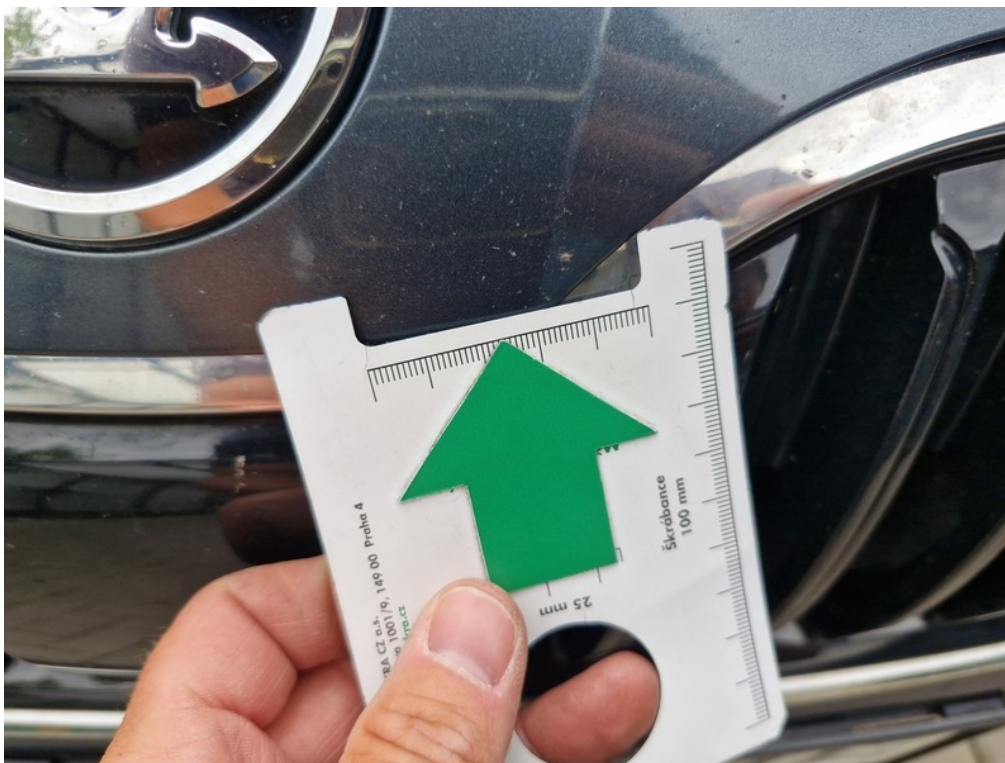
Viz popis k poškození č. 41

**41** Přední část vozidla - Poškození od odletujícího kamení
