Expertise

Protokollnummer: 41662199
Auftrags-Nr / Referenz: 25188050
Besichtigungsdatum: 18.09.2025

Modell: Octavia Combi 2.0 TDI DSG Ambition

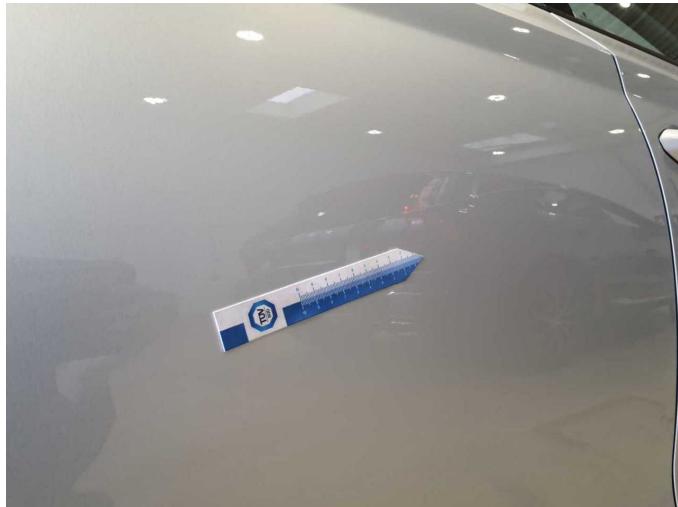
Gebrauchsspur 2: Tür hinten rechts: Tür - Kratzer - kein Abzug

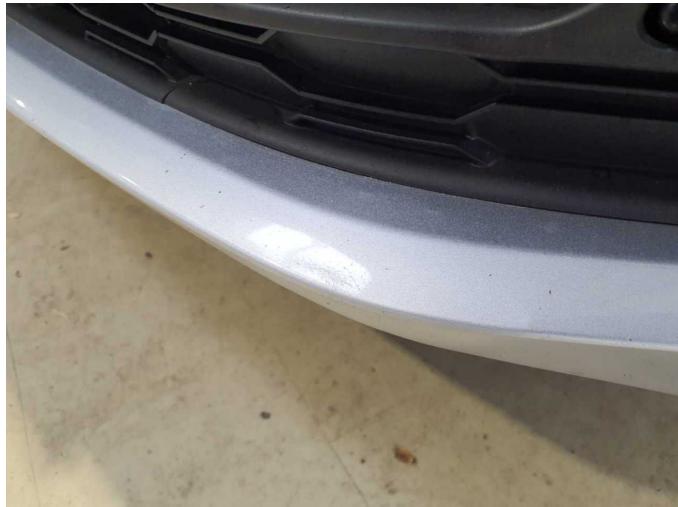
Nachlackierung 1: Motorhaube, Stoßfänger hinten, Stoßfänger vorne
