**DEKRA CZ a.s.**

**ÚDAJE O VOZIDLE**

| RZ: | <b>8AR0928</b> | VIN: | TMBJP6NJ2MZ083307 |
| Model vozidla: | Škoda Fabia Combi (2015) | Provedení: | Fabia Com.1.0TSI 70 Ambition |

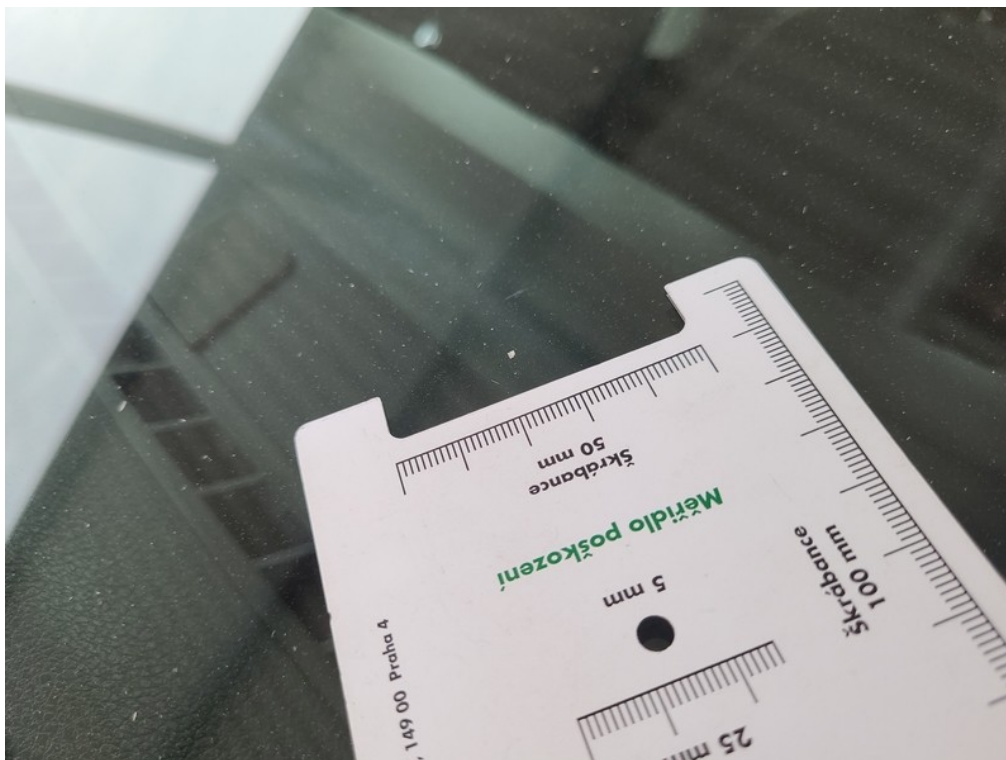
Viz popis k poškození č. 3

**3 Čelní sklo - Poškození od odletujícího kamení**  
Umístění: Exteriér (vnější prostor)

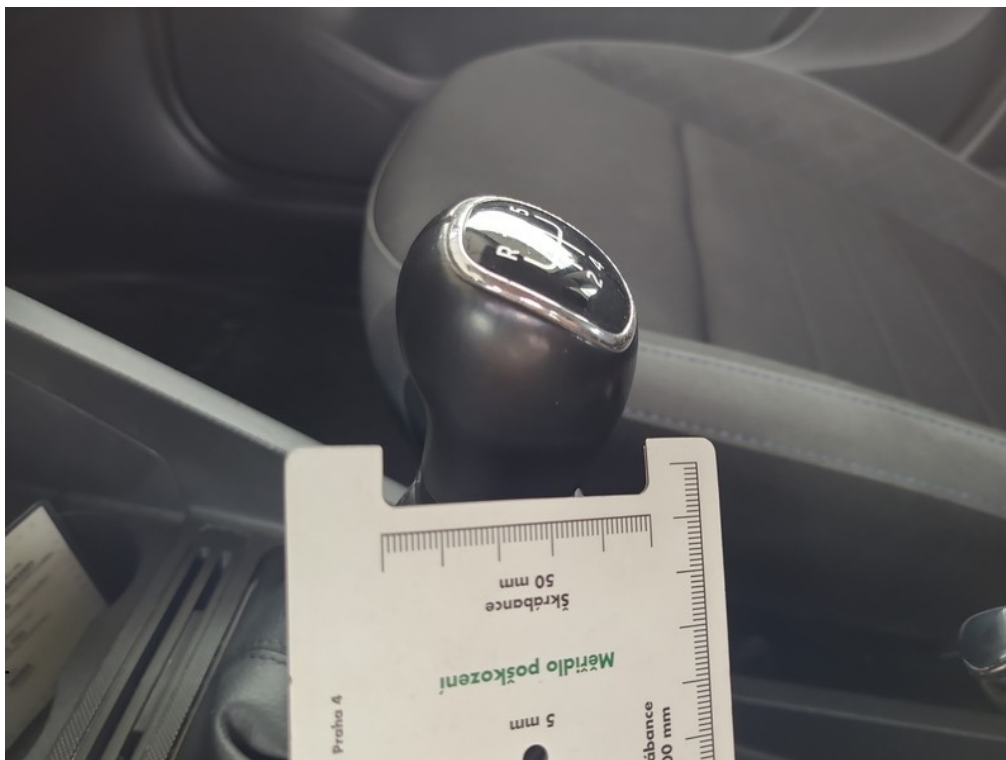
**19** Řadicí páka - Opotřebení  
Umístění:

Interiér (vnitřní prostor)
