**DEKRA CZ a.s.**

**ARVAL CZ s.r.o.**

| RZ: | <b>9AC4337</b> | VIN: | TMBJP6NJ2NZ021391 |
| Model vozidla: | Škoda Fabia Combi (2015) | Provedení: | FabiaCom.1.0TSI 70 Ambition 5d |

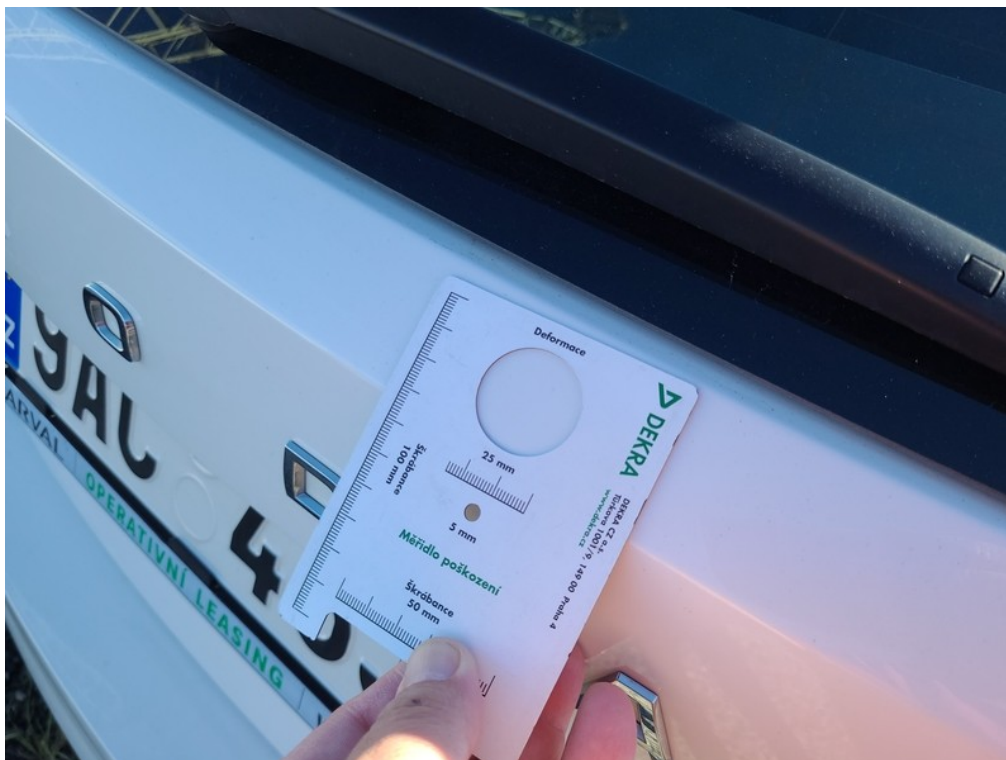
Viz popis k poškození č. 9

**Víko zavazadlového prostoru - Jamka**

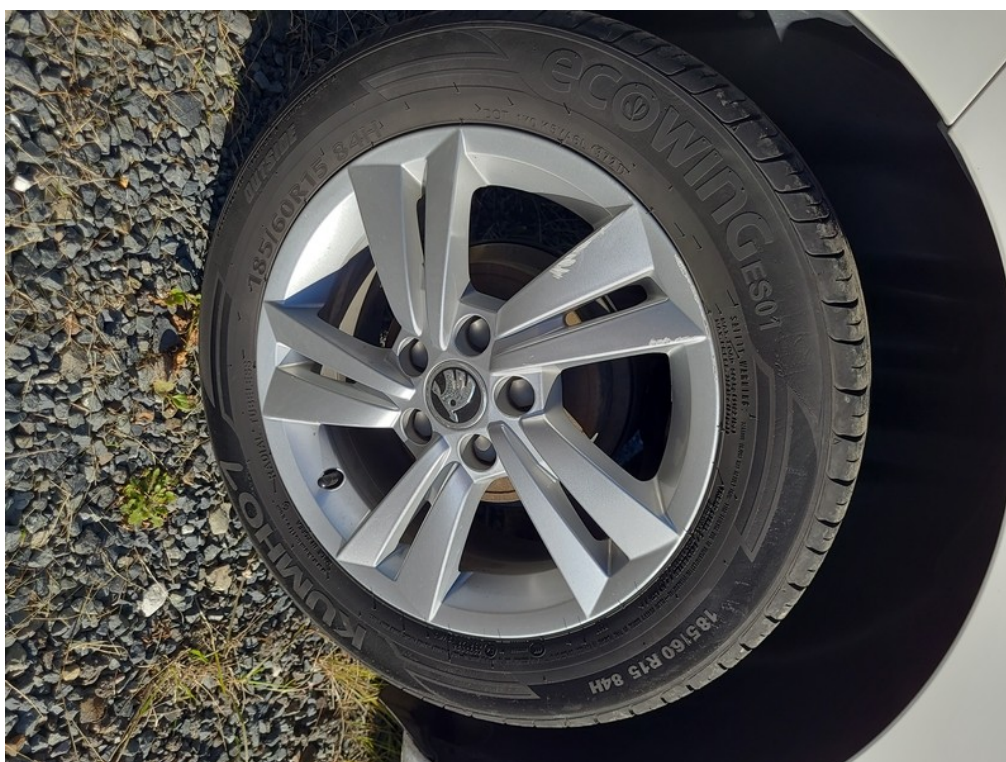
10 Disk PZ kola - Škrábance  
Umístění:

Poznámka: Hodnoceno dle  
preventivní prohlídky

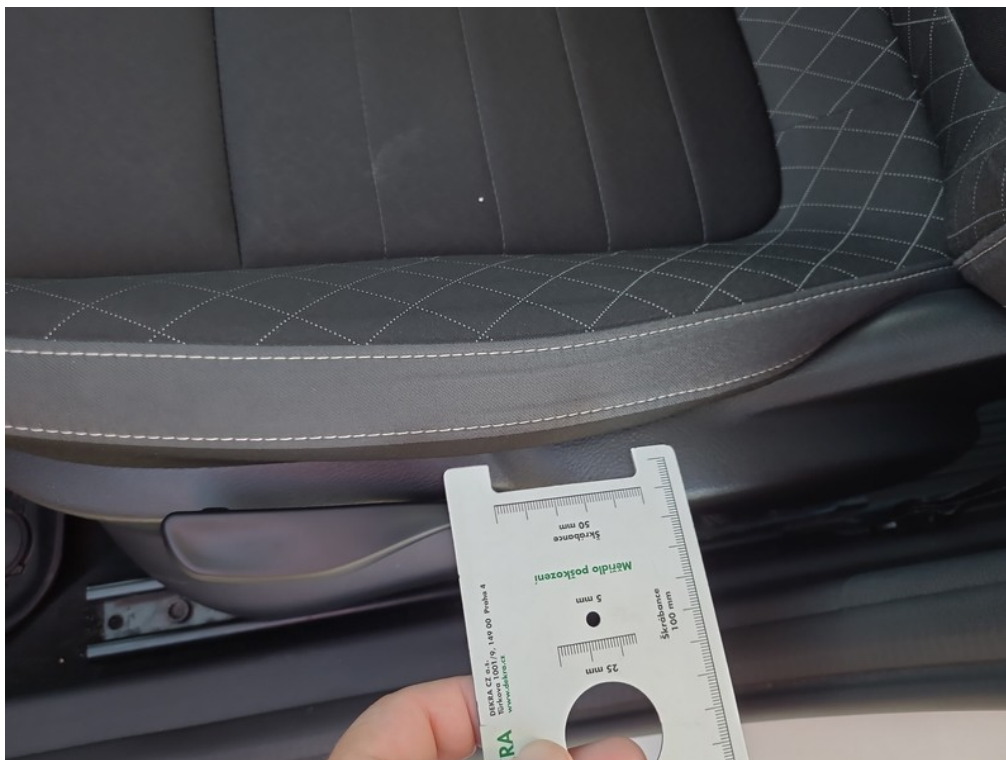
Viz popis k poškození č. 18

**18** **Potah sedáku sedadla řidiče - Opotřebení**  
Umístění: Interiér (vnitřní prostor)

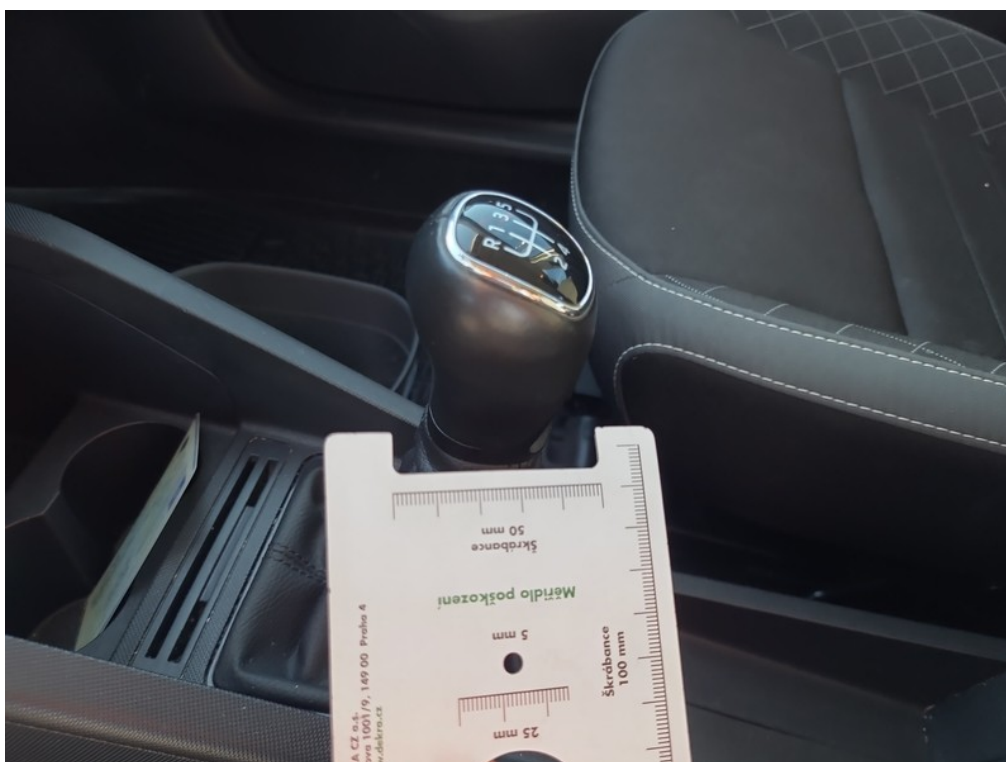
**21 Řadicí páka - Opatření**  
Umístění:

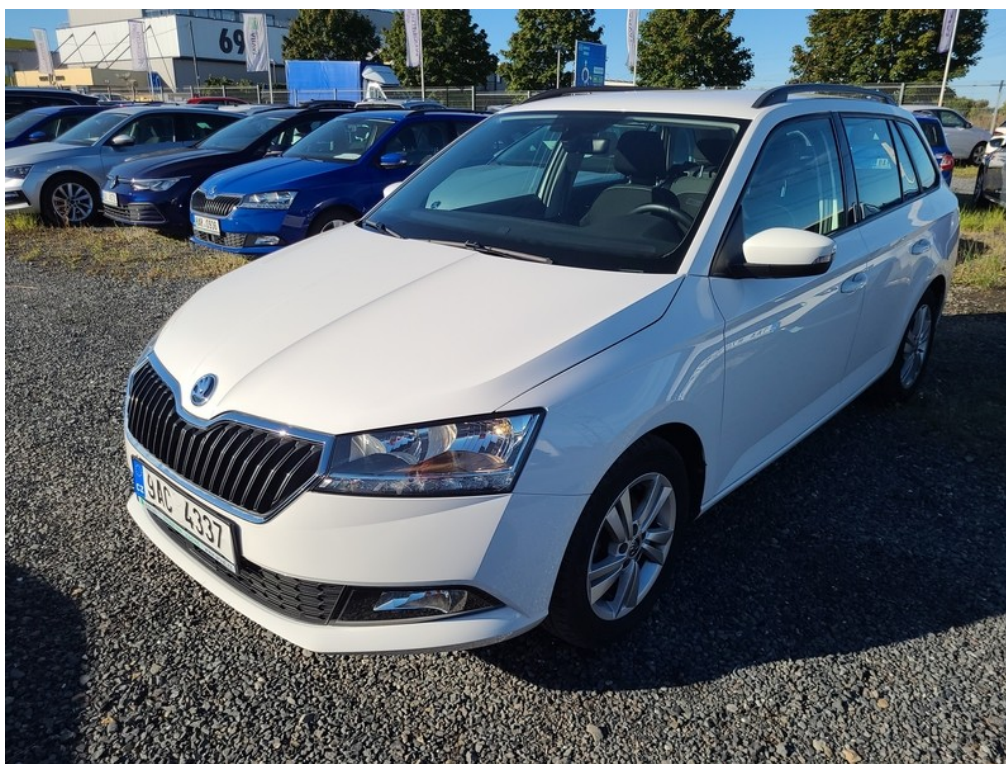
**31 Celková plocha karoserie - Škrábance**  
Umístění: Ostatní
