**DEKRA CZ a.s.**

**ARVAL CZ s.r.o.**

| RZ: | <b>8AR0931</b> | VIN: | TMBJP6NJ6MZ082516 |
| Model vozidla: | Skoda Fabia Combi (2015) | Provedení: | Fabia Com.1.0TSI 70 Ambition |

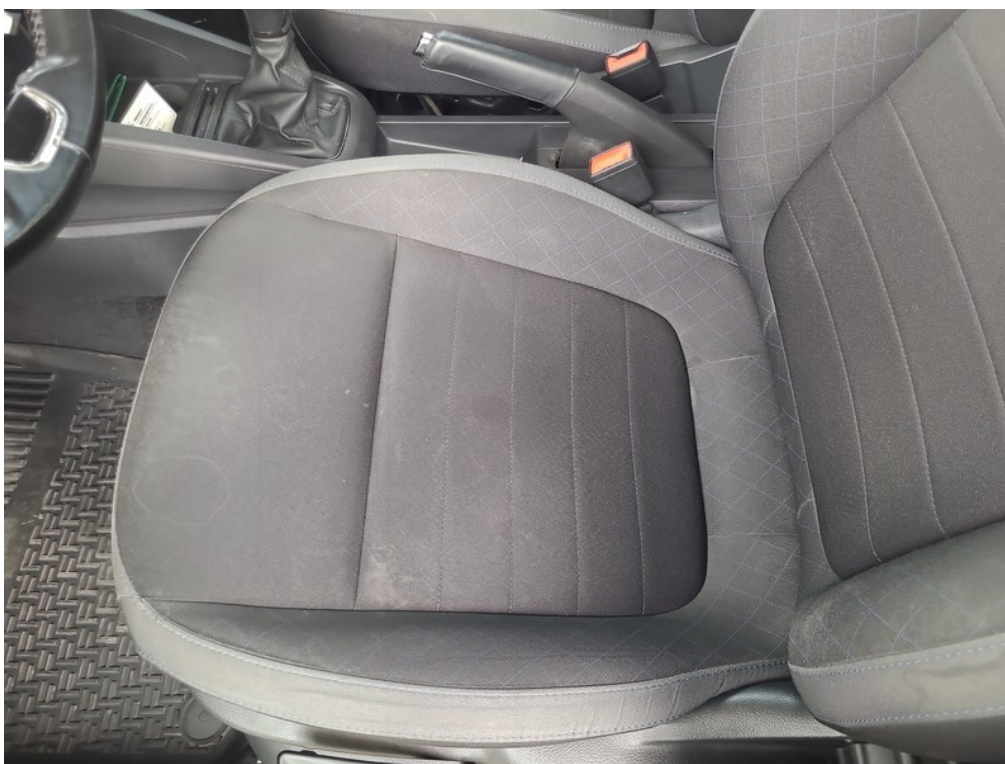
**32 Interiér - Znečištěno**  
Umístění:
