**DEKRA CZ a.s.**

**ÚDAJE O VOZIDLE**

| RZ: | <b>8AR2943</b> | VIN: | TMBJP6NJ8MZ083604 |
| Model vozidla: | Skoda Fabia Combi (2015) | Provedení: | Fabia Com.1.0TSI 70 Ambition |

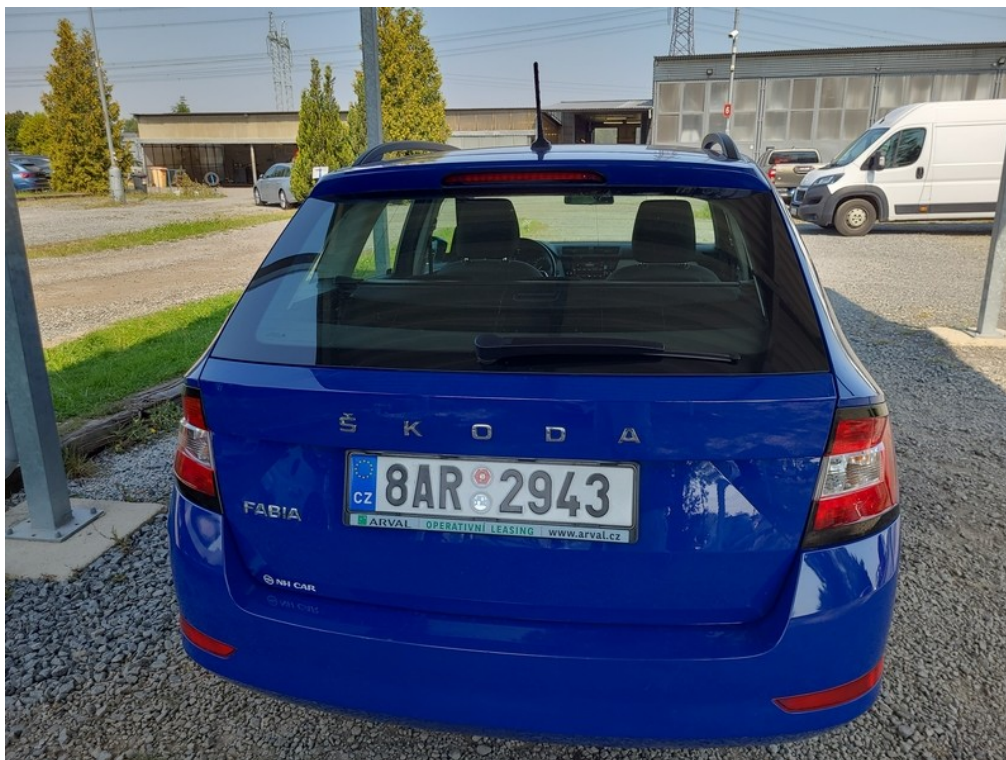
**1 Zámek víka zav. prostoru - Závada**  
Umístění: Exteriér (vnější prostor)

Poznámka: Lze otevřít pouze  
Klíčem

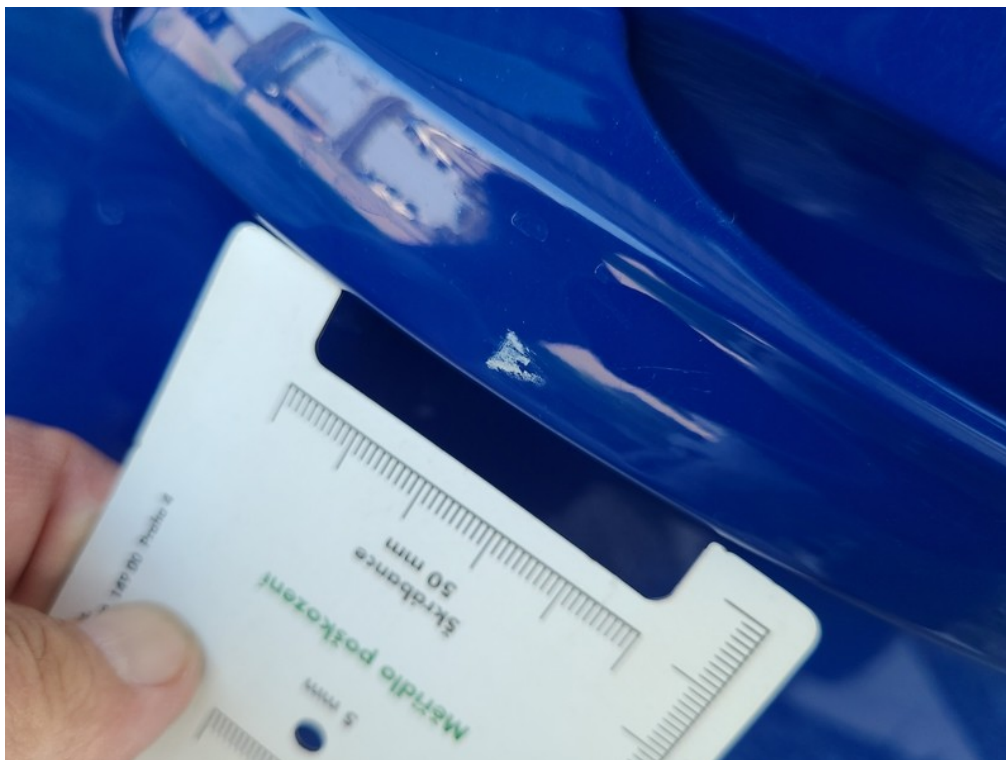
Viz popis k poškození č. **6**

**6 Madlo kliky LP dveří - Škrábance**  
Umístění: Exteriér (vnější prostor)

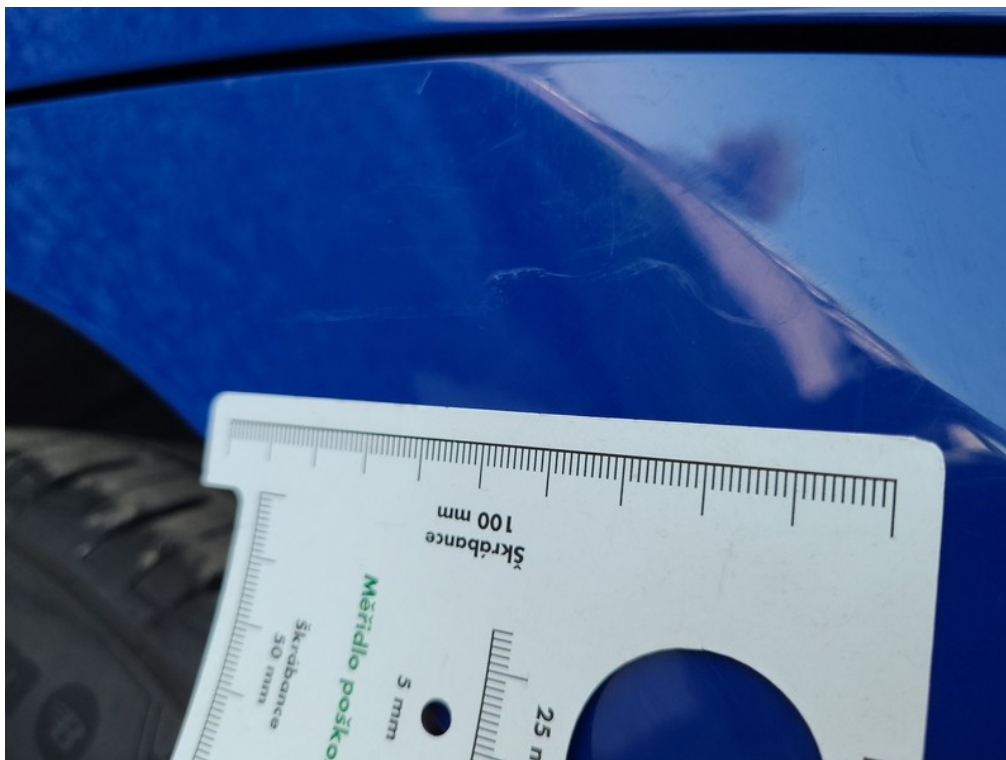
Viz popis k poškození č. 8

Poznámka: Částečně  
rozleštitelné

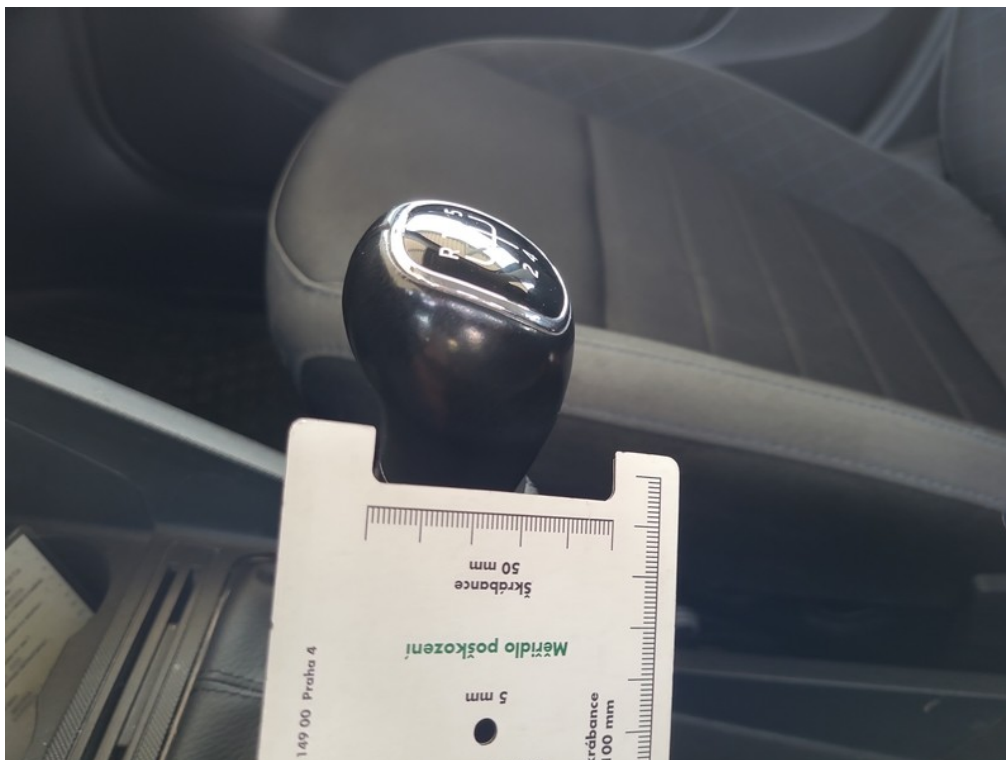
**19** Řadicí páka - Opotřebení  
Umístění:

Interiér (vnitřní prostor)

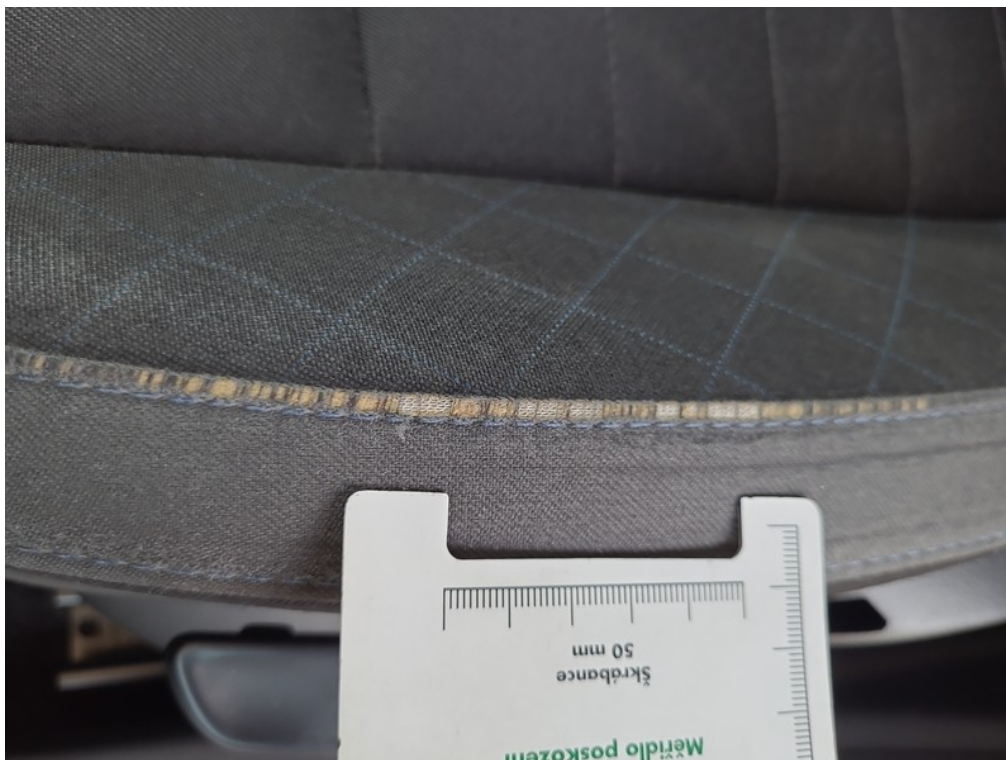
Viz popis k poškození č. 21

**21** **Potah sedáku sedadla řidiče - Prasklina**  
Umístění: Interiér (vnitřní prostor)
