**DEKRA CZ a.s.**

**ARVAL CZ s.r.o.**

| RZ: | <b>8AD9757</b> | VIN: | <b>TMBJR7NE9L0148661</b> |
| Model vozidla: | Škoda Octavia Combi (5E5)(03.2017->) | Provedení: | OctaviaCo1.5TSI 110 Ambition |

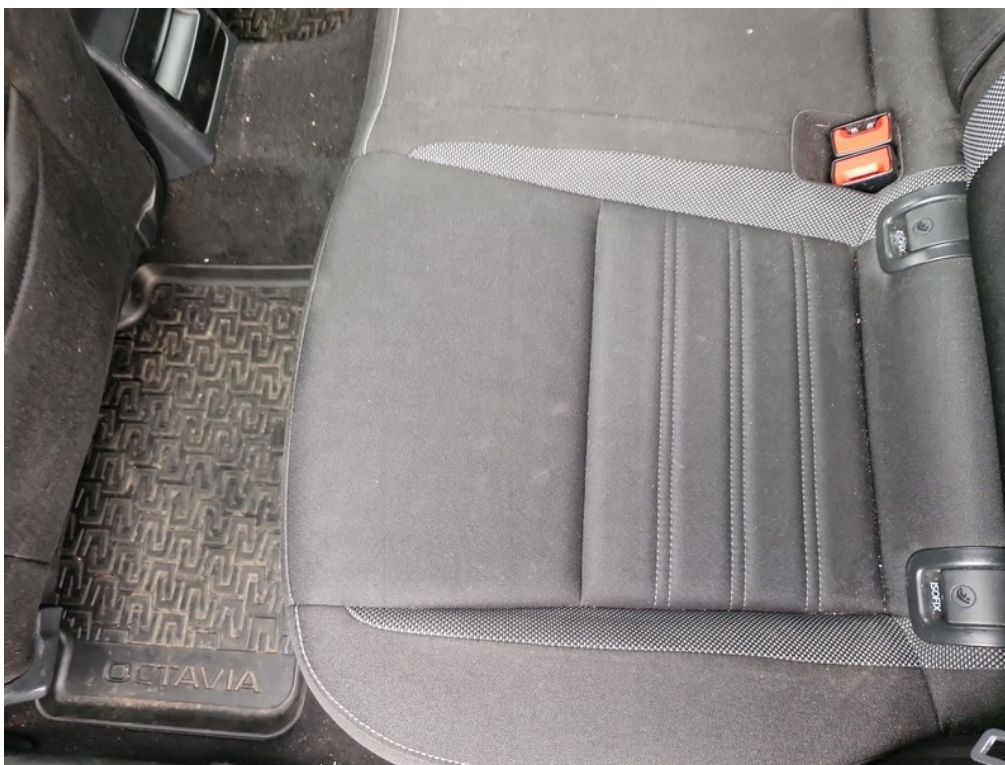
| P.č. | Poškozený díl | Druh poškození |
|---|---|---|
| 38 | Interiér | Znečištěno |

**38 Interiér - Znečištěno**
