Expertise

Protokollnummer: 41165663
Auftrags-Nr / Referenz: 25093896
Besichtigungsdatum: 20.08.2025

Hersteller: Skoda

Modell: Superb Combi 1.4 TSI iV DSG Style

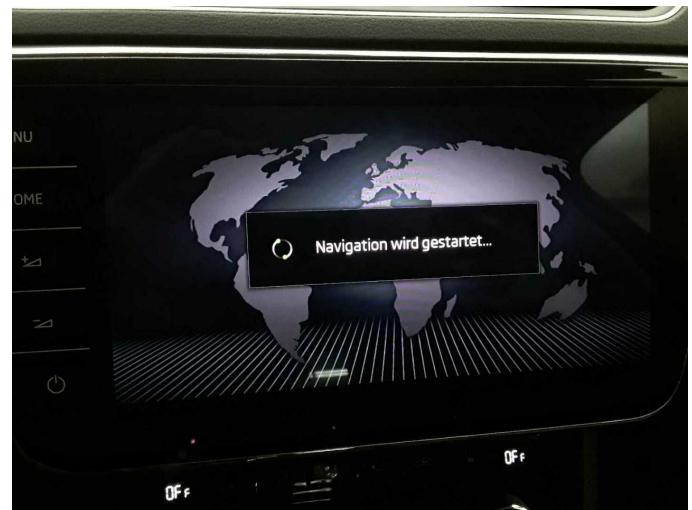
Abbildung 16: Navigation

Beschädigung 7: Sonstiges: Sonstiges (Navigation wird nicht gestartet) - ohne Funktion - Diagnose durchführen

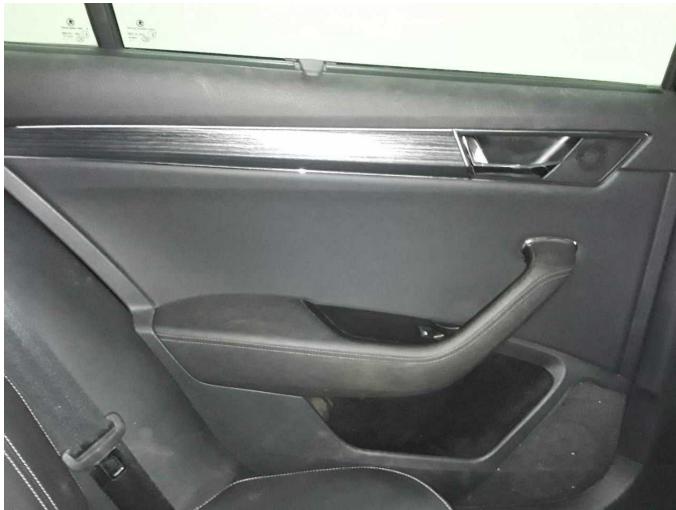
Gebrauchsspur 6: Verkleidungen/Abdeckungen: Türverkleidung hinten rechts - verschmutzt - kein Abzug
