## DEKRA CZ a.s.

## ARVAL CZ s.r.o.

## ÚDAJE O VOZIDLE

| Model vozidla: | Škoda Octavia Combi (NX3)(2020) | Provedení: | Oct.C.2.0TDI 110 4x4 Scout AT |

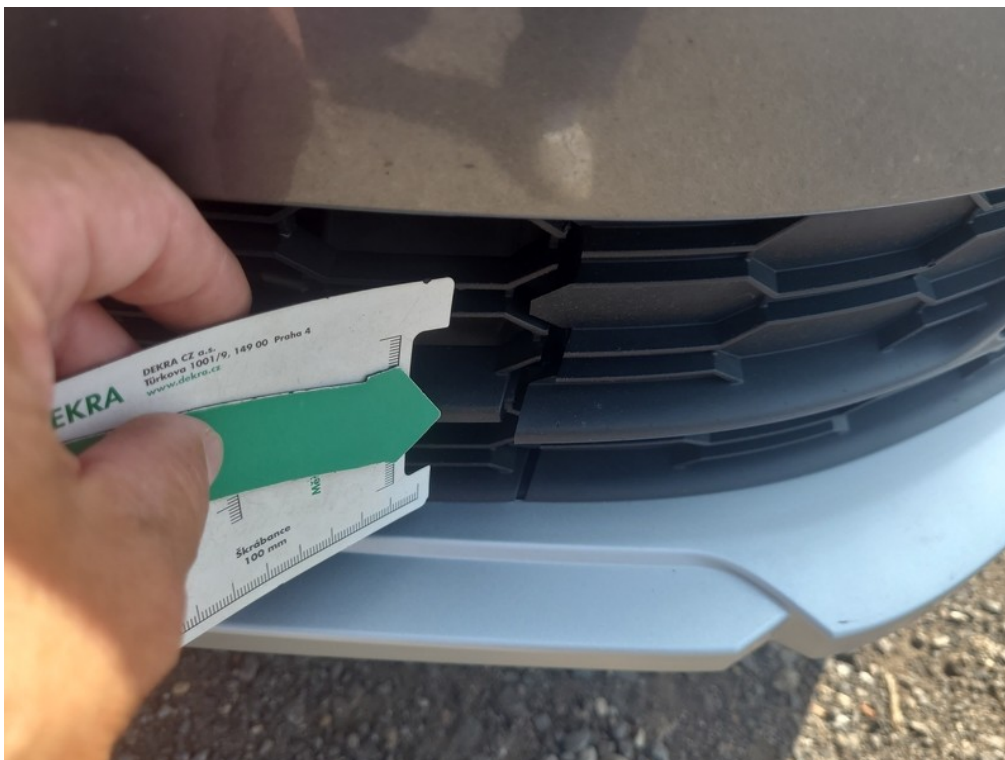
Viz popis k poškození č. 3

**3 Mřížka P nárazníku levá - Ke slícování**  
Umístění: Exteriér (vnější prostor)
