**DEKRA CZ a.s.**

**ARVAL CZ s.r.o.**

**ÚDAJE O VOZIDLE**

## SEZNAM POŠKOZENÍ

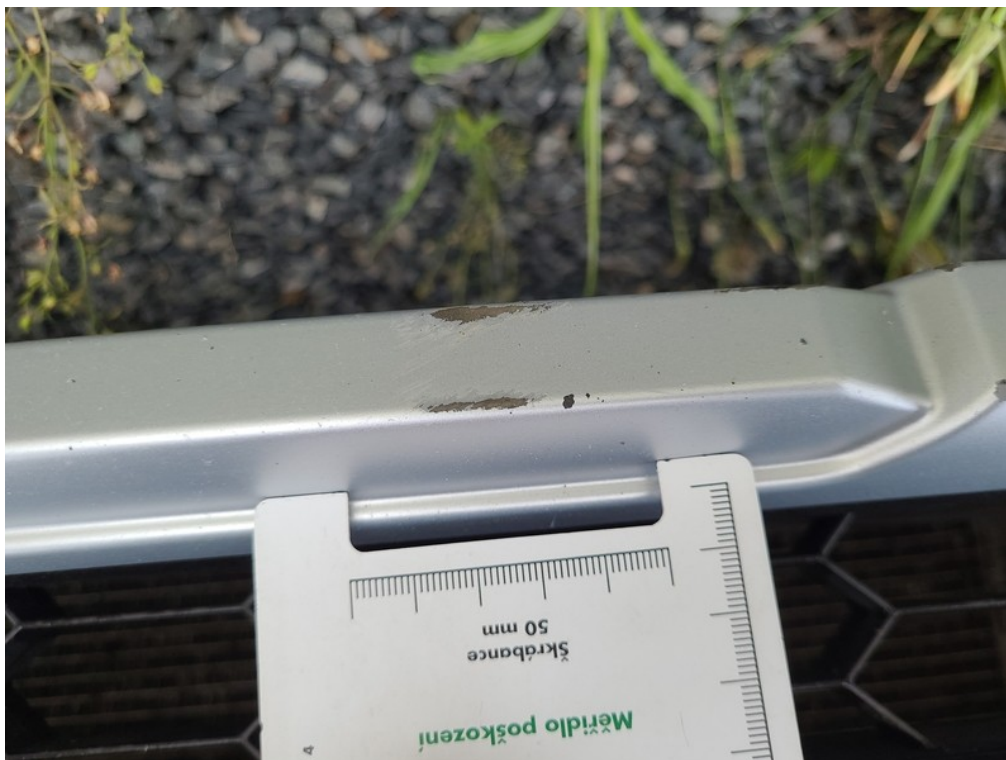
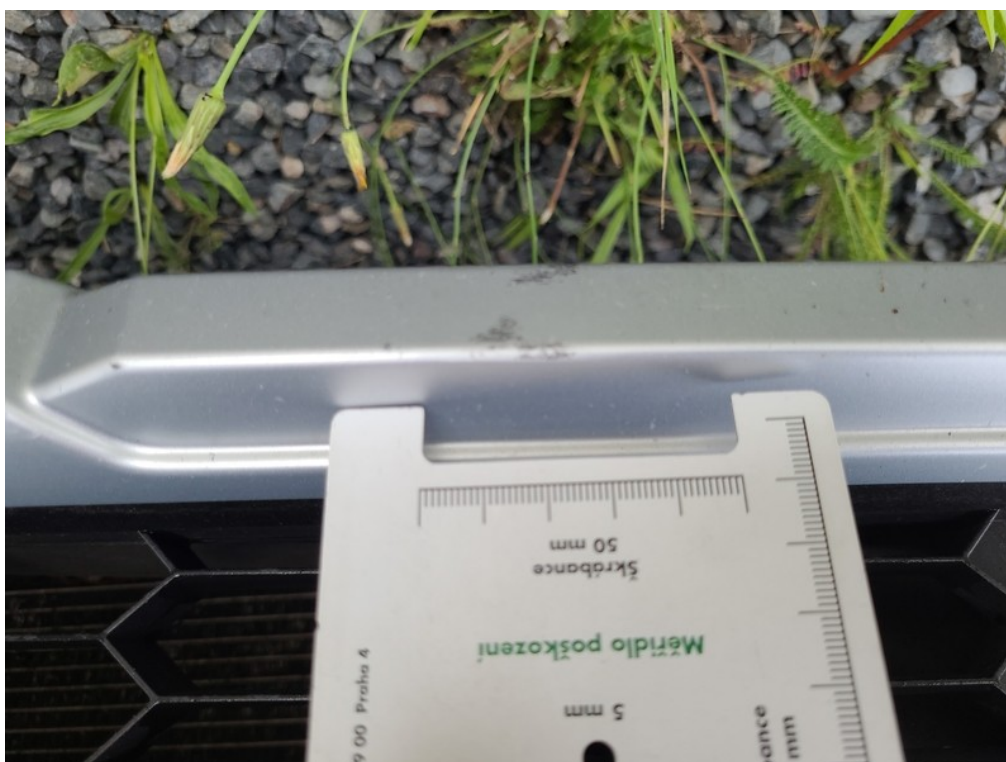
### 1 Spojler P nárazníku - Škrábance

Viz popis k poškození č. 1

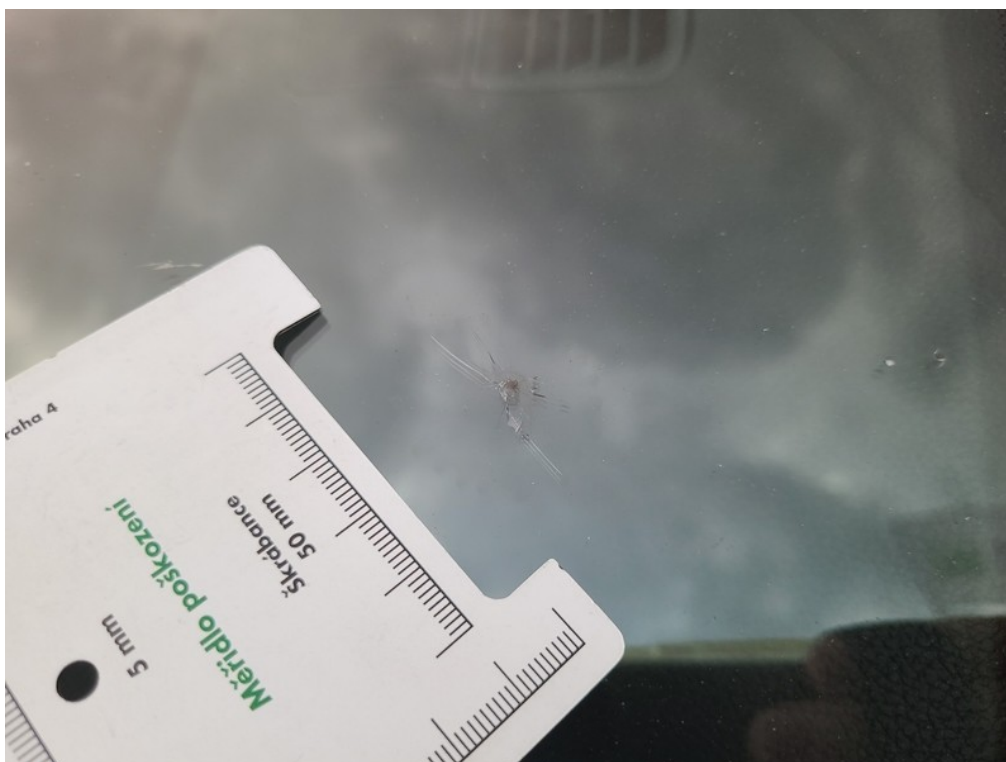
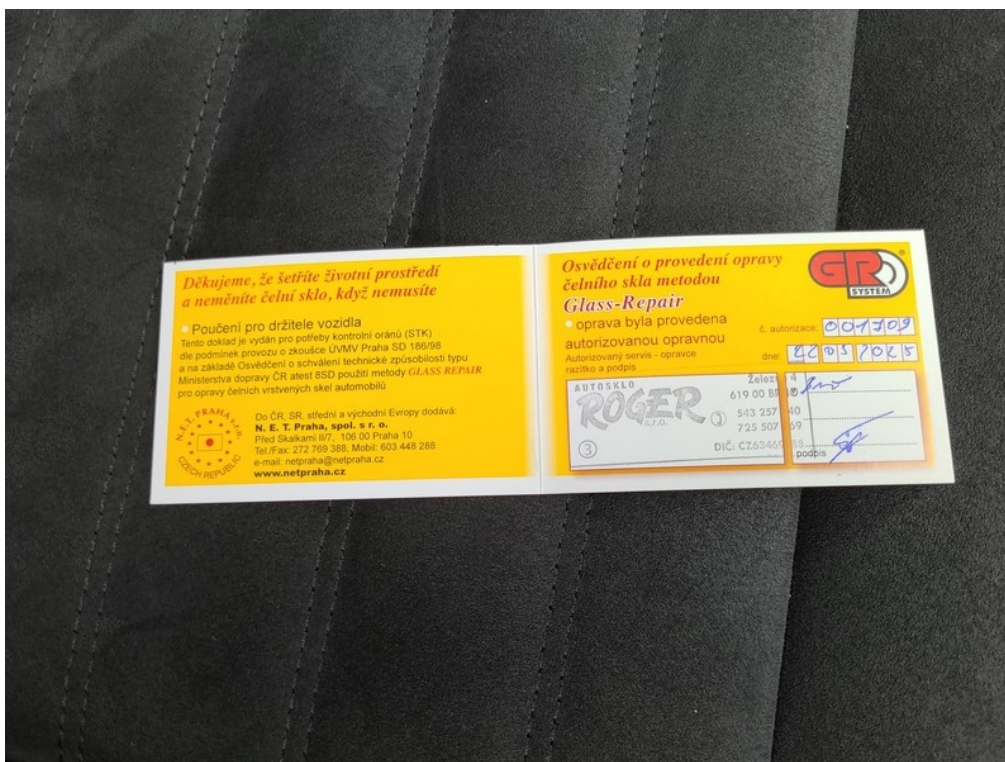
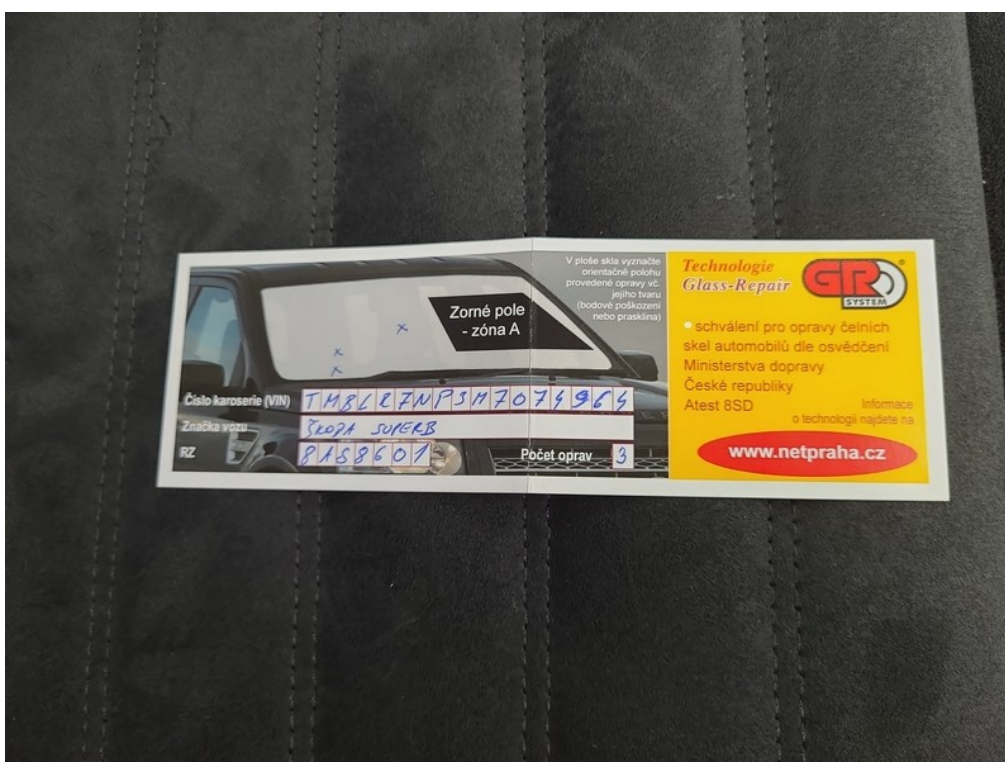
**2 Čelní sklo - Štěp**  
Umístění:

Viz popis k poškození č. 2

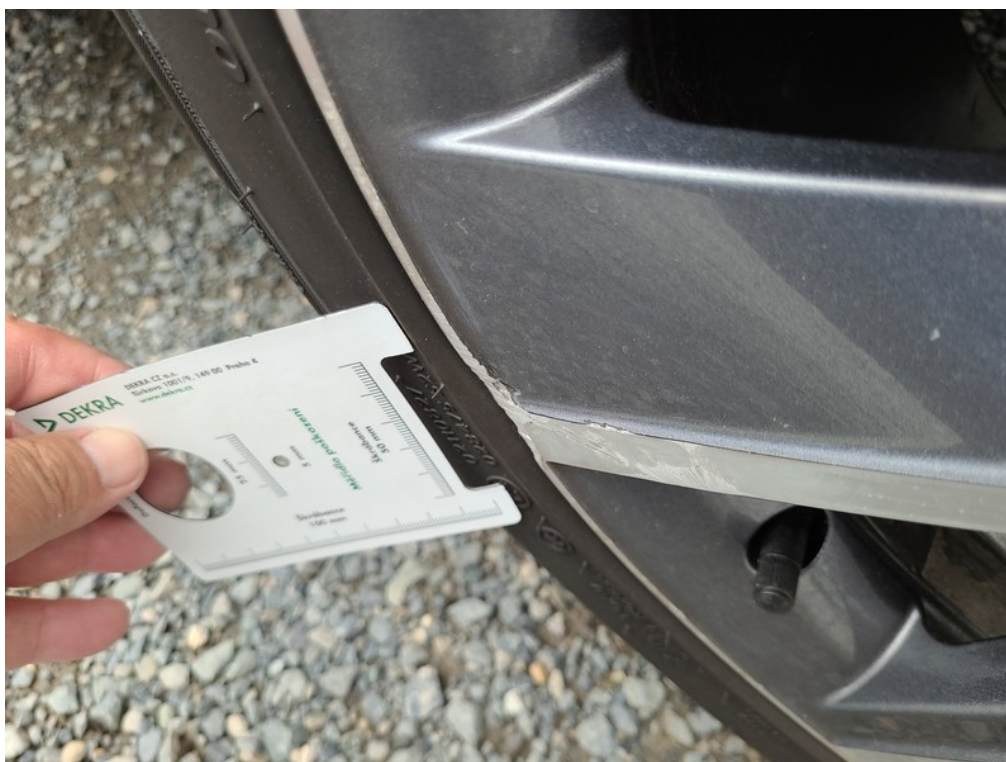
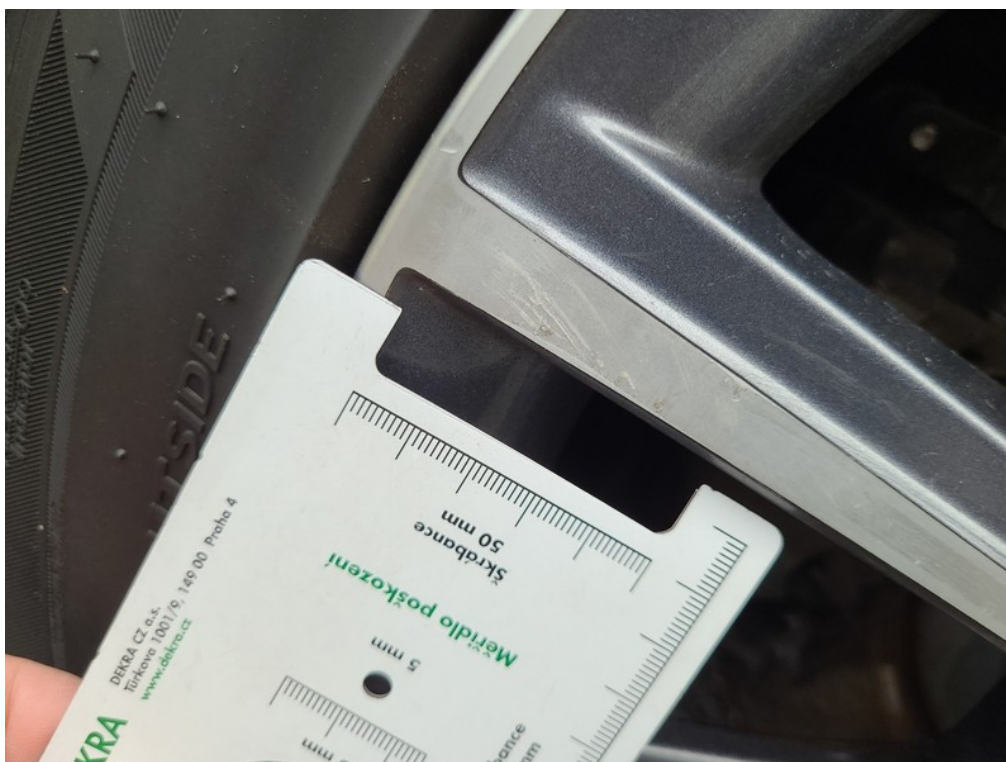
Viz popis k poškození č. 9

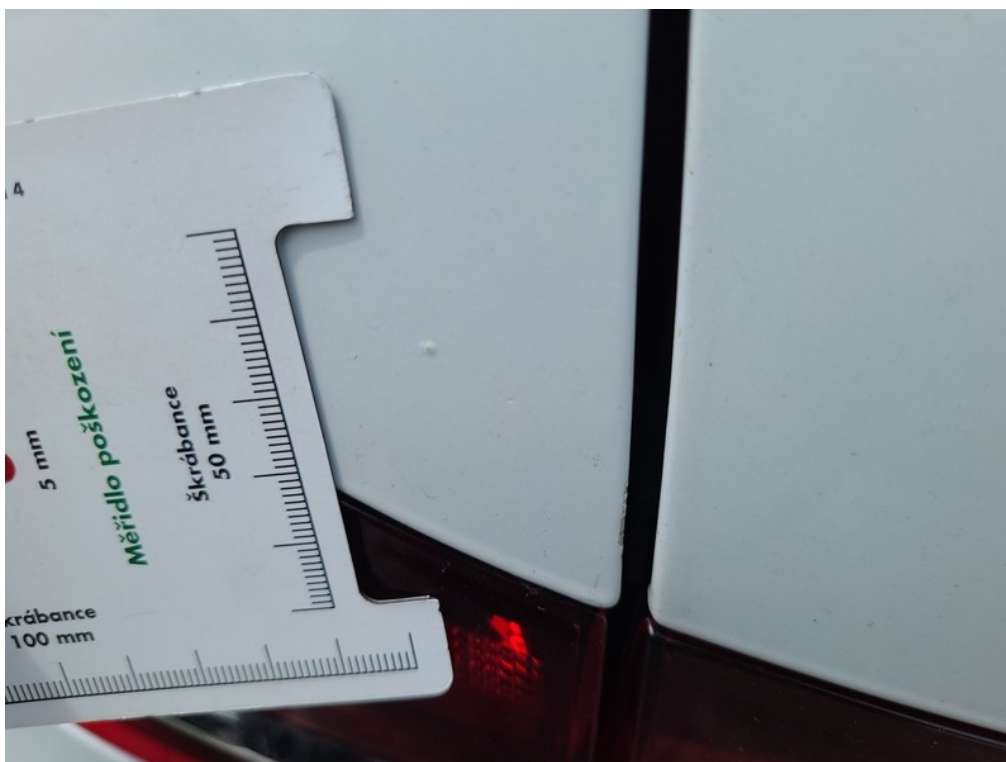
| P.č. | Poškozený díl | Druh poškození |
|---|---|---|
| 10 | Bočnice zadní levá | Koroze |

**10** Bočnice zadní levá - Koroze  
Umístění:

Viz popis k poškození č. 10

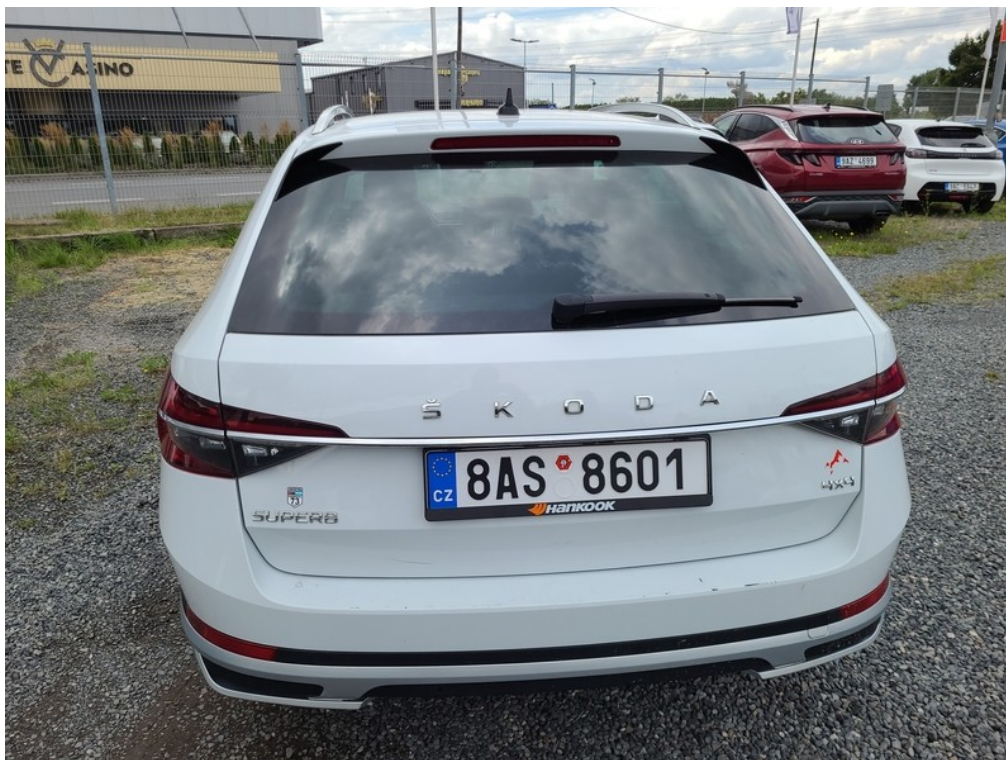
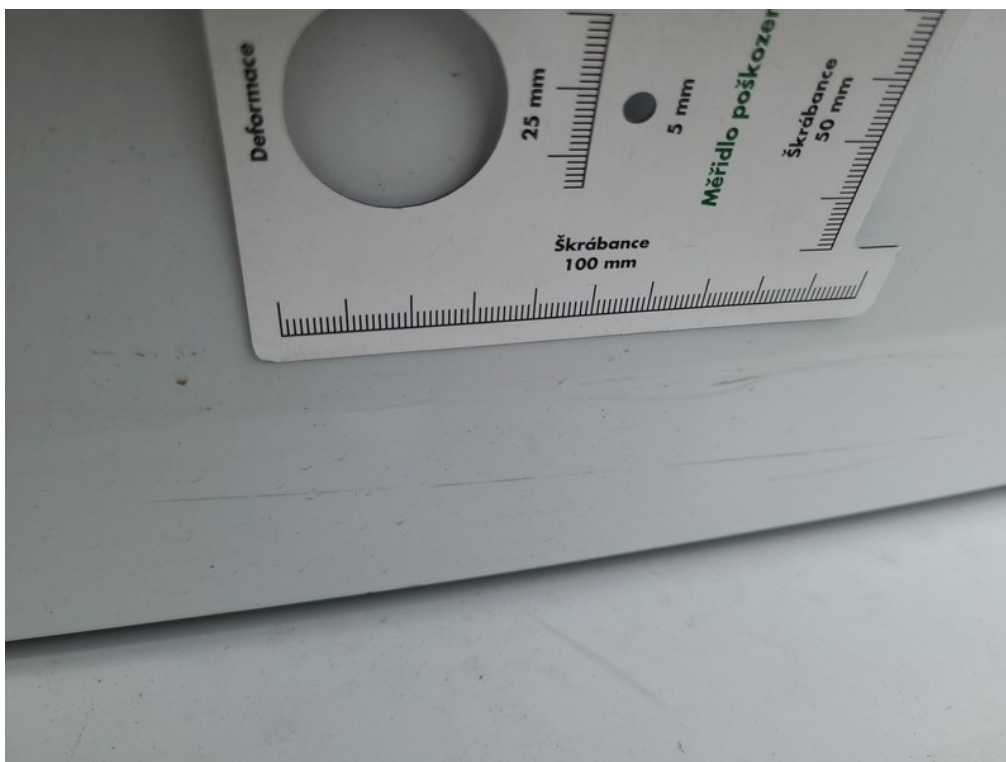
| P.č. | Poškozený díl | Druh poškození |
|---|---|---|
| 11 | Víko zavazadlového prostoru | Škrábance |

**11 Víko zavazadlového prostoru - Škrábance**  
Umístění: Exteriér (vnější prostor)

Poznámka: Částečně rozleštitelné

Viz popis k poškození č. 11

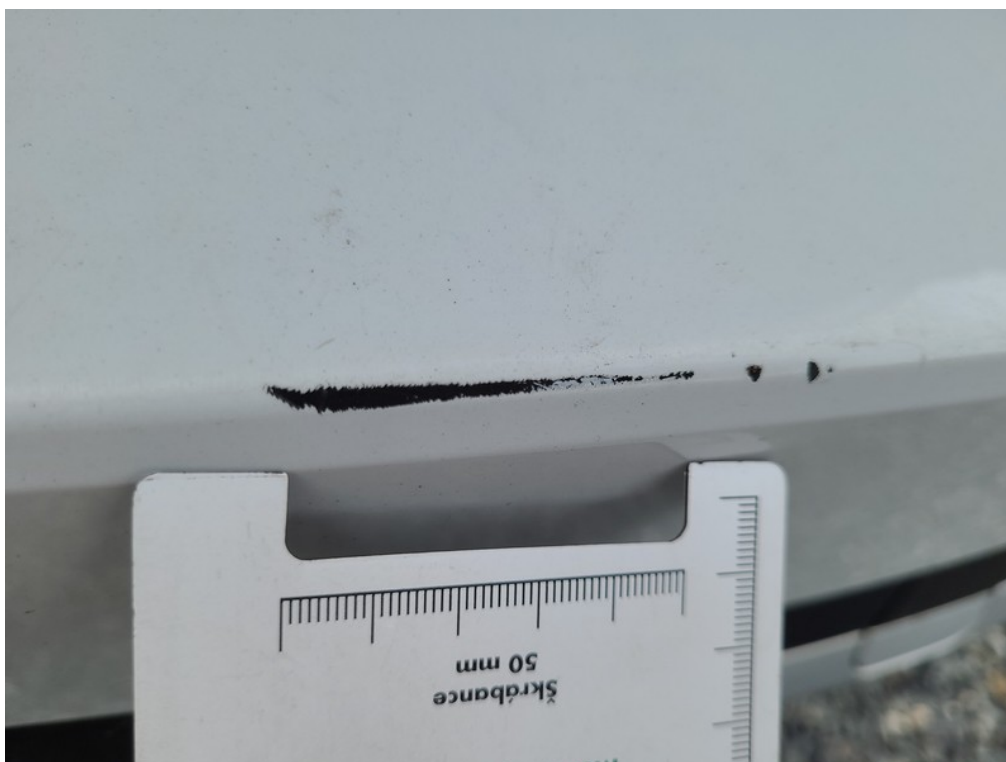
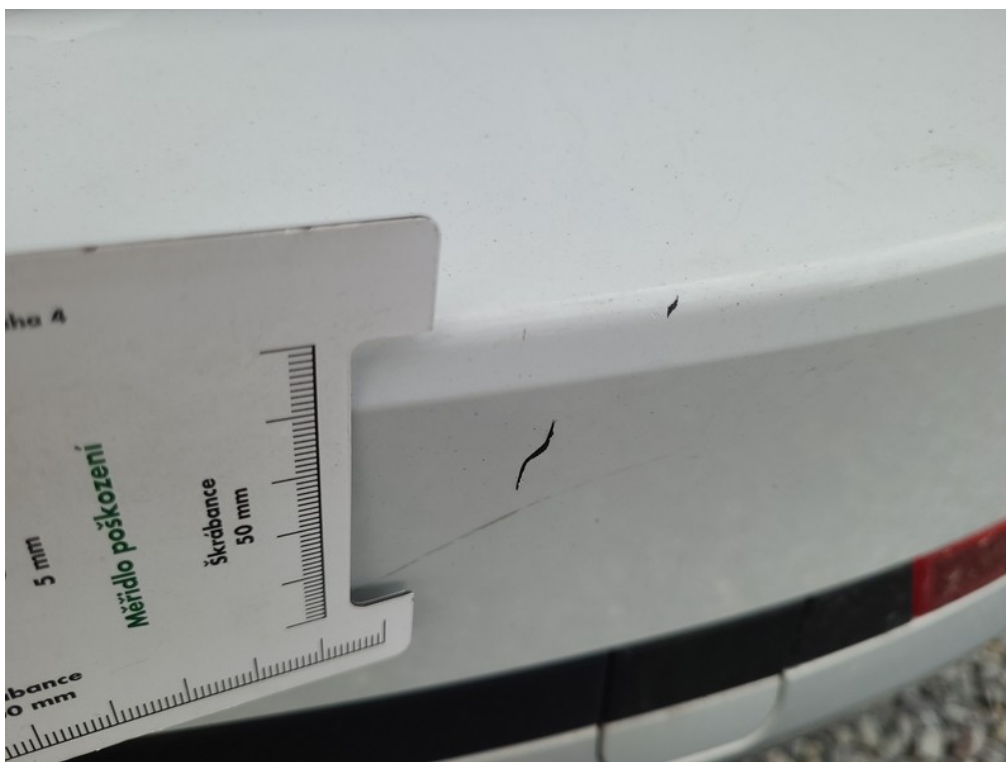
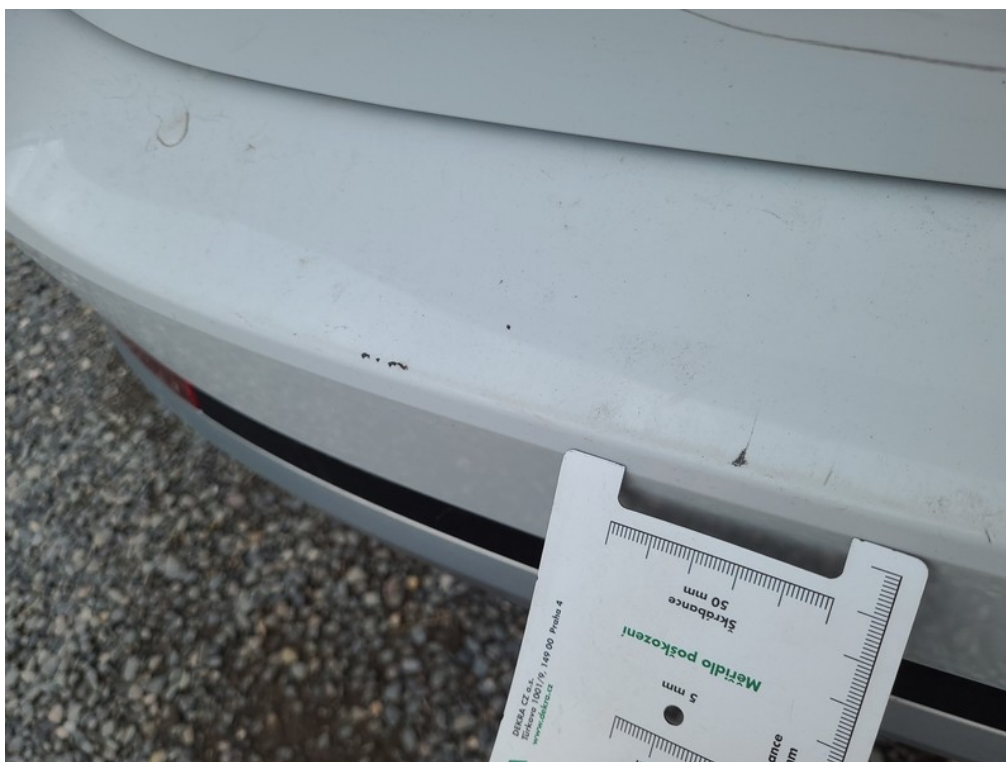
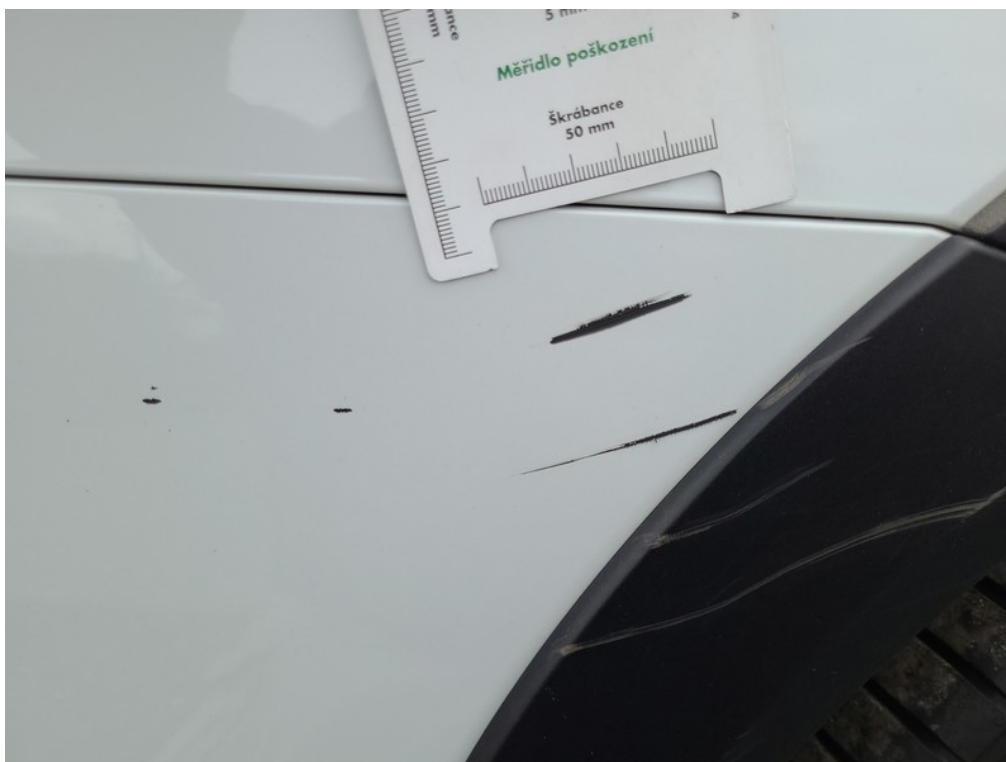
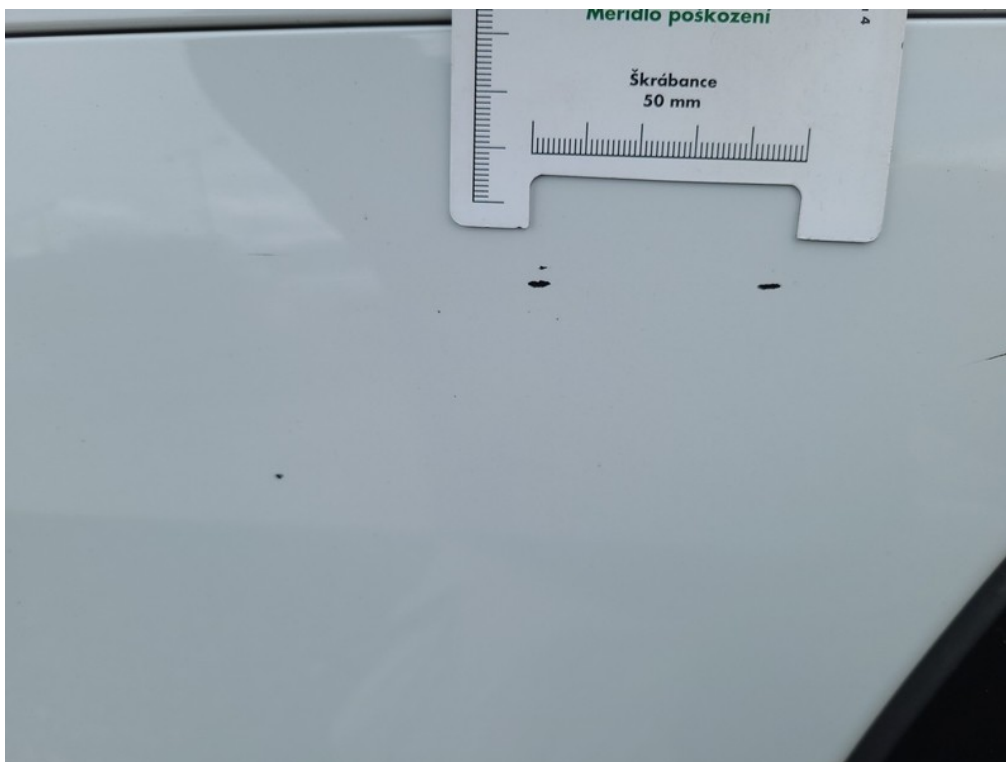
Viz popis k poškození č. 12

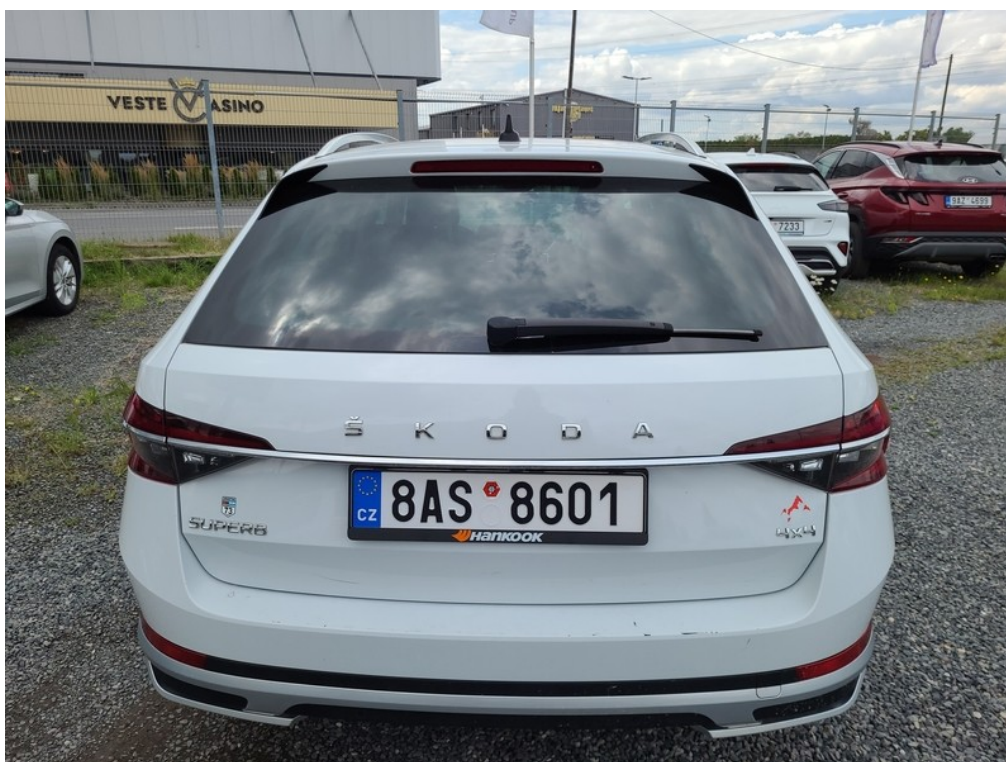
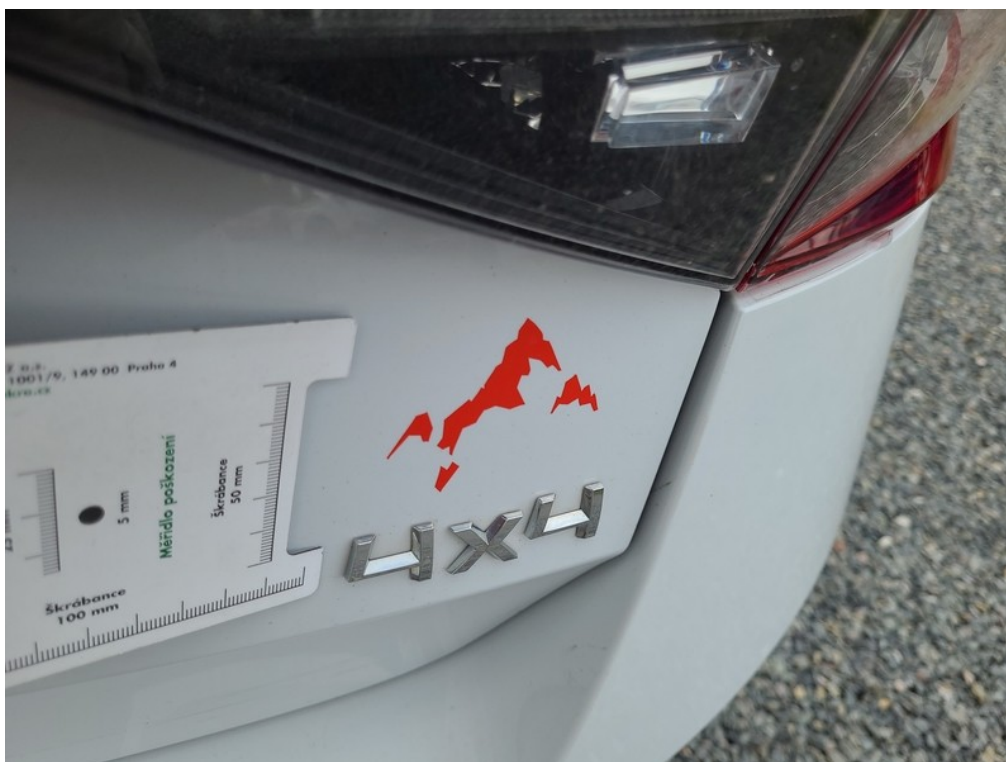
| P.č. | Poškozený díl | Druh poškození |
|---|---|---|
| 13 | Víko zavazadlového prostoru | Polepy |

**13** Viko zavazadlového prostoru - Polepy  
Umístění: Exteriér (vnější prostor)

Viz popis k poškození č. 13

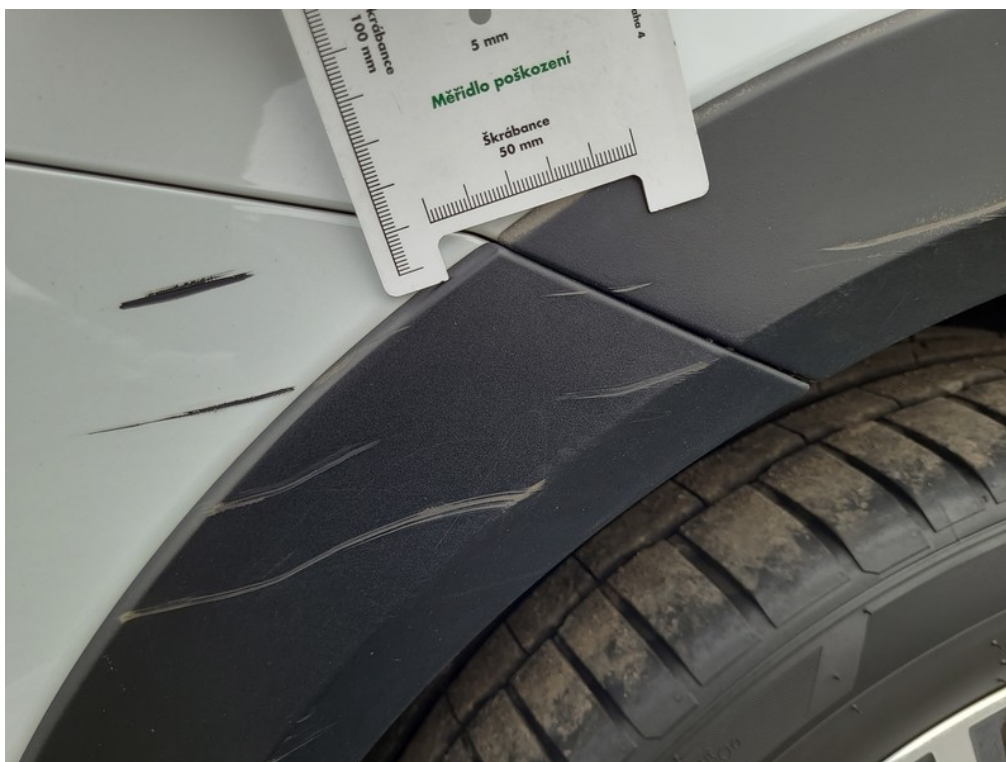
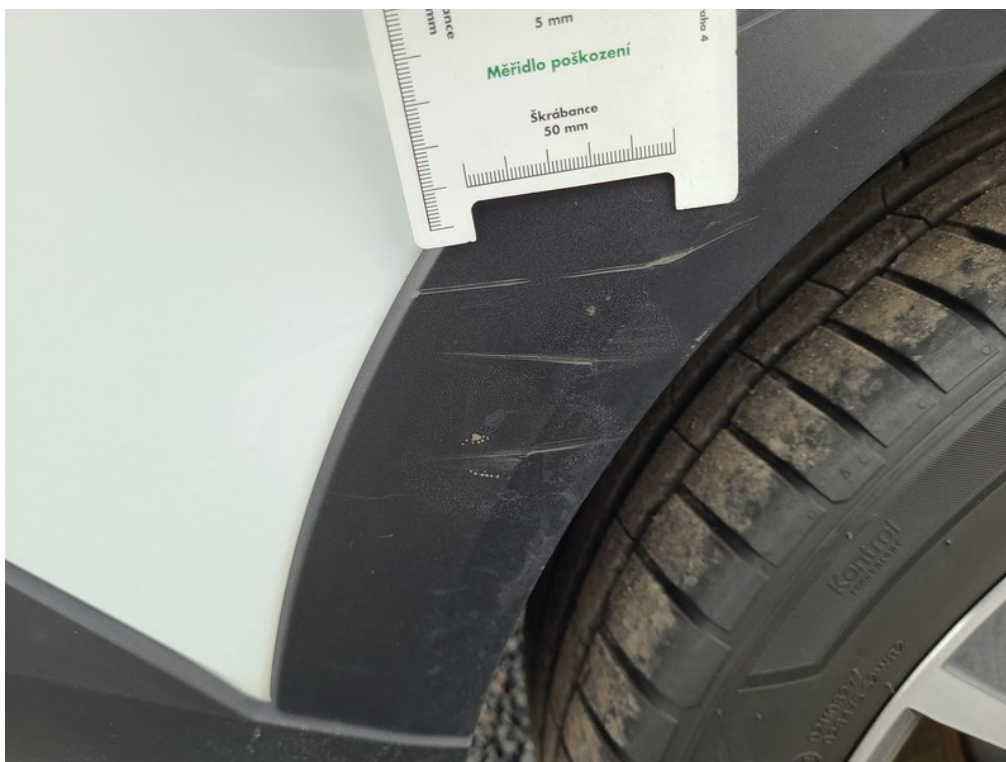
Viz popis k poškození č. 14

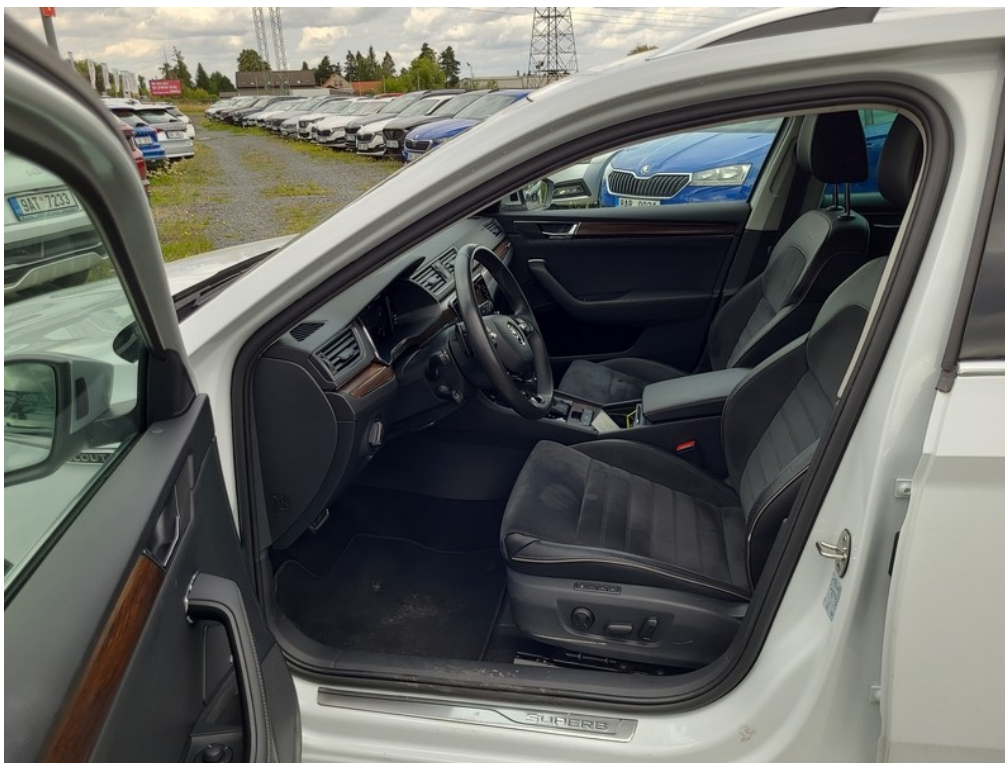
Viz popis k poškození č. 26

**26** **Potah opěradla sedadla řidiče - Opotřebení**  
Umístění: Interiér (vnitřní prostor)
