**DEKRA CZ a.s.**

**ARVAL CZ s.r.o.**

**ÚDAJE O VOZIDLE**

| RZ: | <b>8AK2241</b> | VIN: | TMBLR9NP0M7021439 |

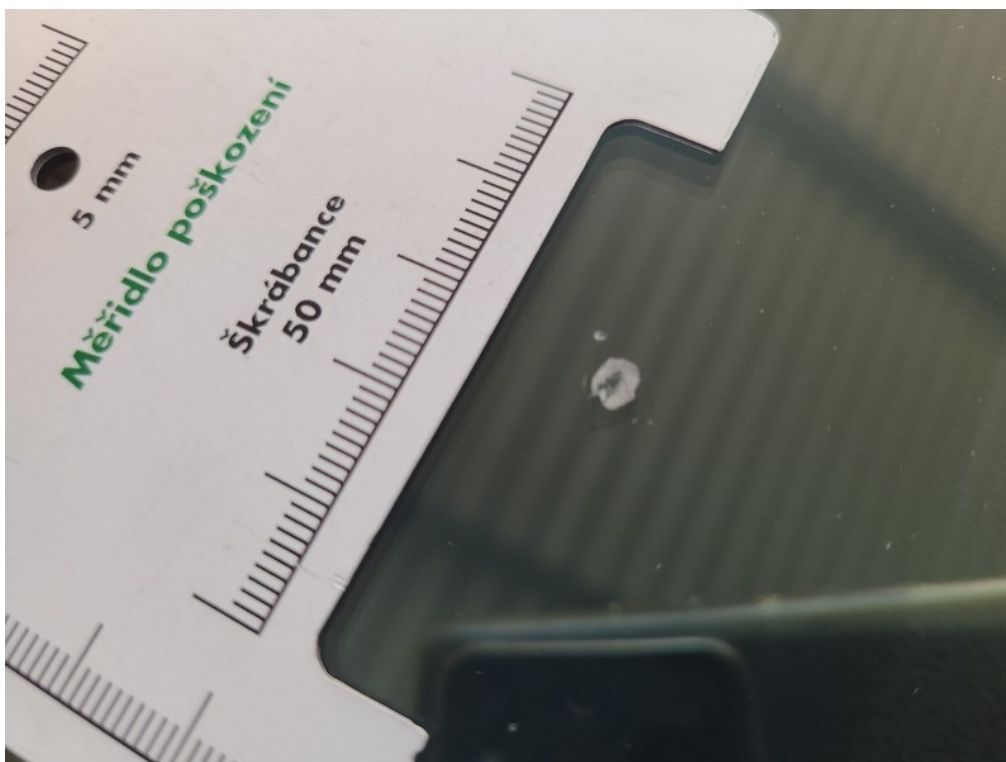
Viz popis k poškození č. 1

**1 Čelní sklo - Štěp**  
Umístění:

Poznámka: Po opravě certifikát

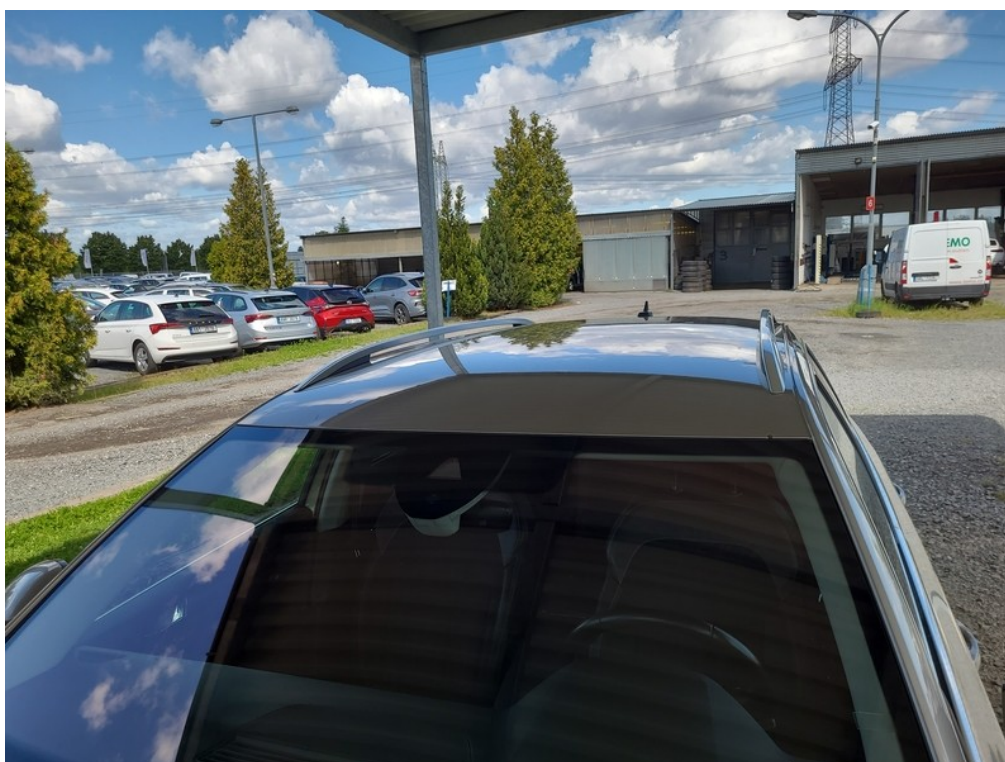
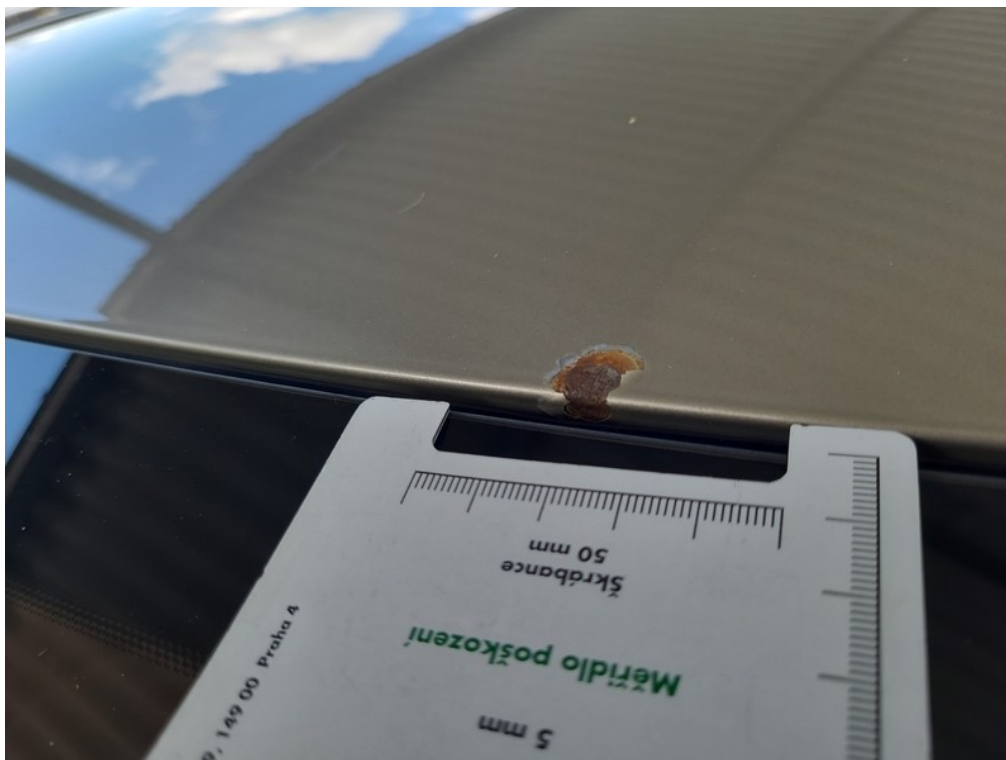
Viz popis k poškození č. 2

2 Střecha - Lak  
Umístění:

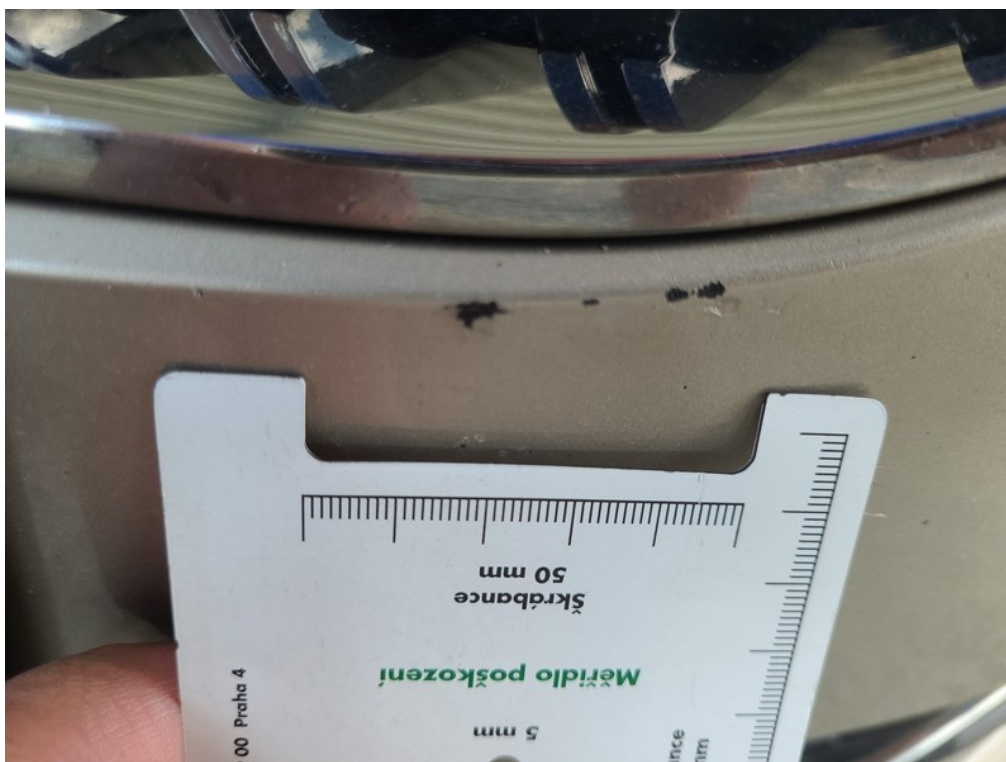
Viz popis k poškození č. 3

**3** Přední nárazník - Škrábance  
Umístění:

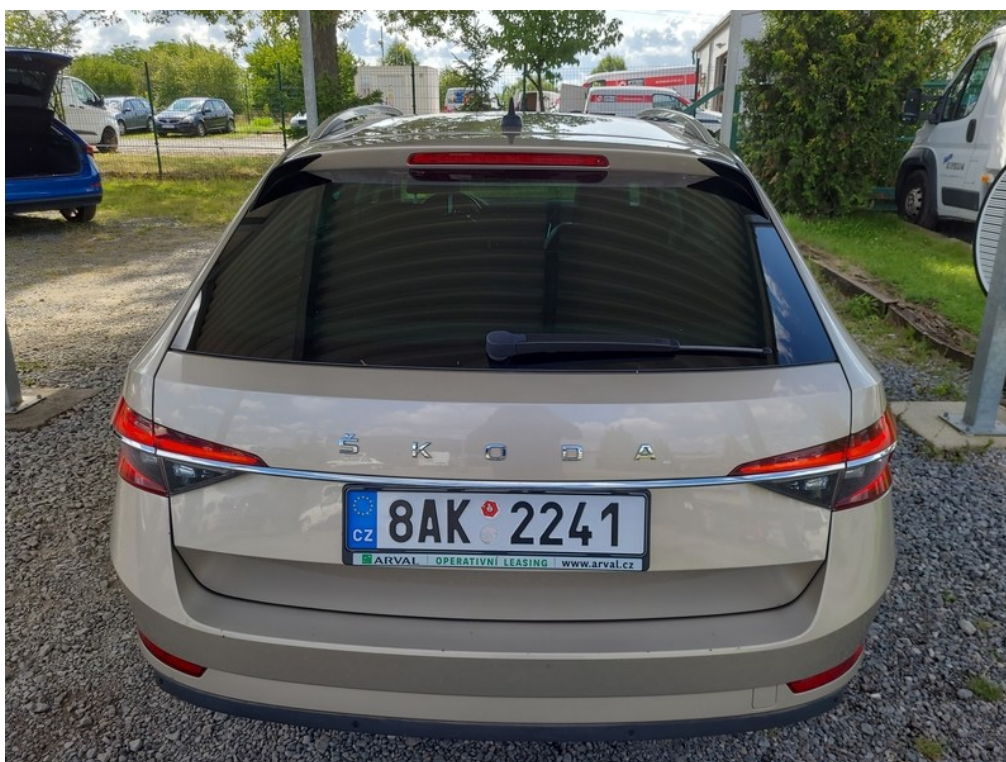
10 **Víko zavazadlového prostoru - Jamka**  
Umístění: Exteriér (vnější prostor)

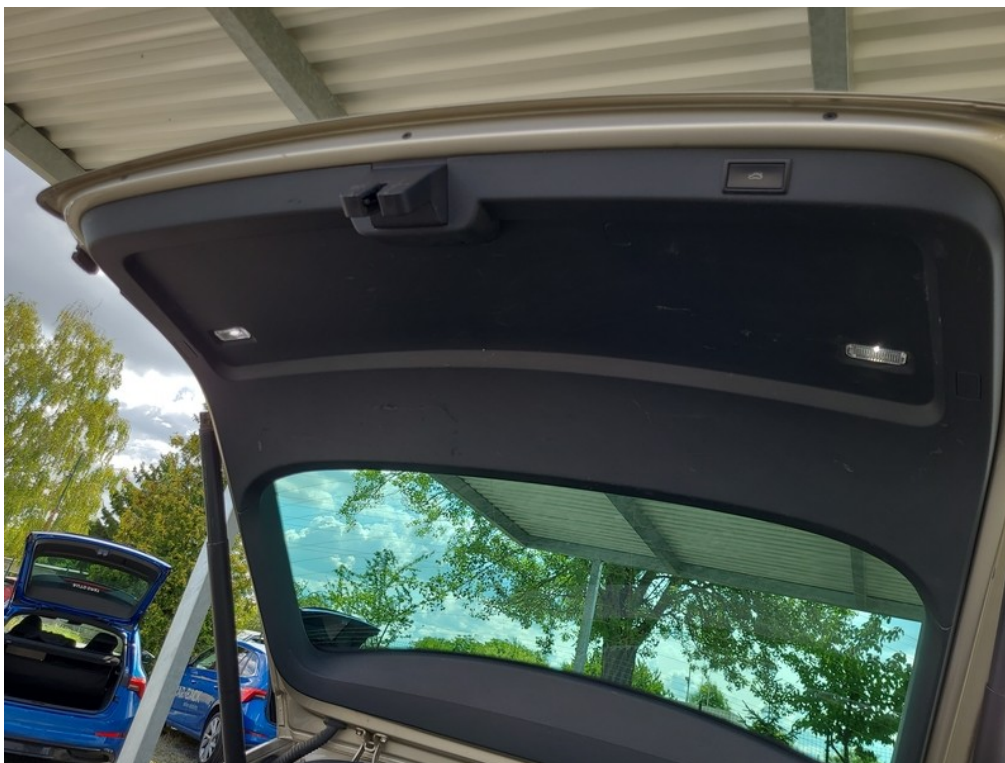
**19** Odkládací skříňka - víko - Škrábance  
Umístění: Interiér (vnitřní prostor)

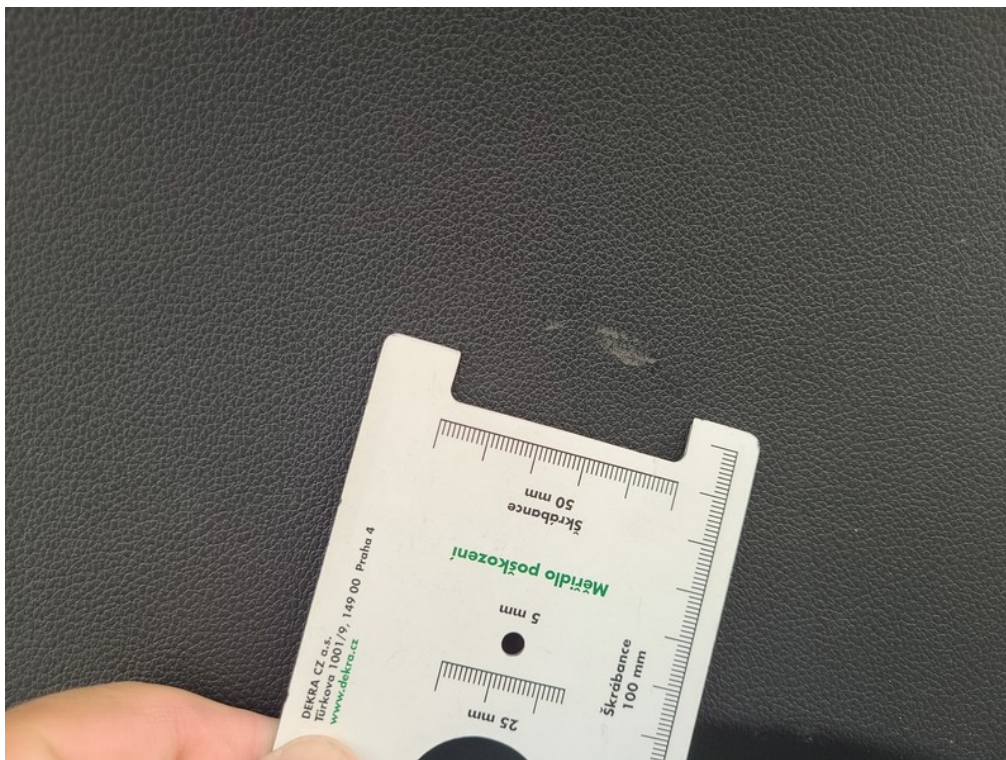
Viz popis k poškození č. 20

**20** **Plastový kryt víka zav. prostoru - Škrábance**  
Umístění: Interiér (vnitřní prostor)

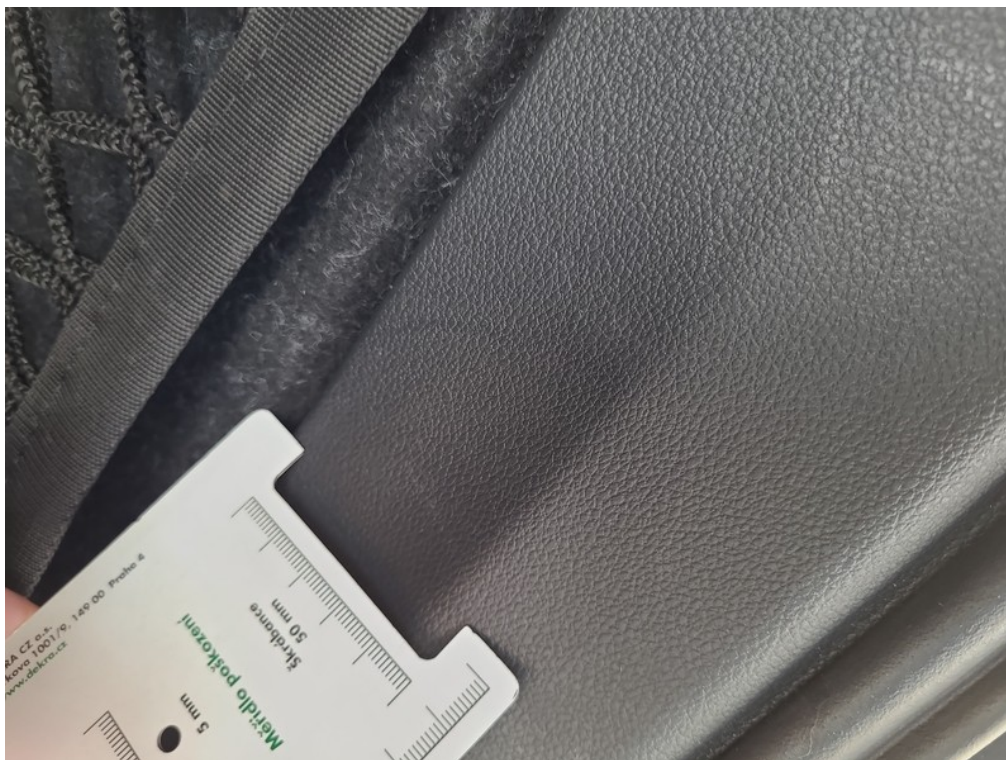
Viz popis k poškození č. 22

**22** **Plastový kryt zadní P - Škrábance**  
Umístění: Interiér (vnitřní prostor)

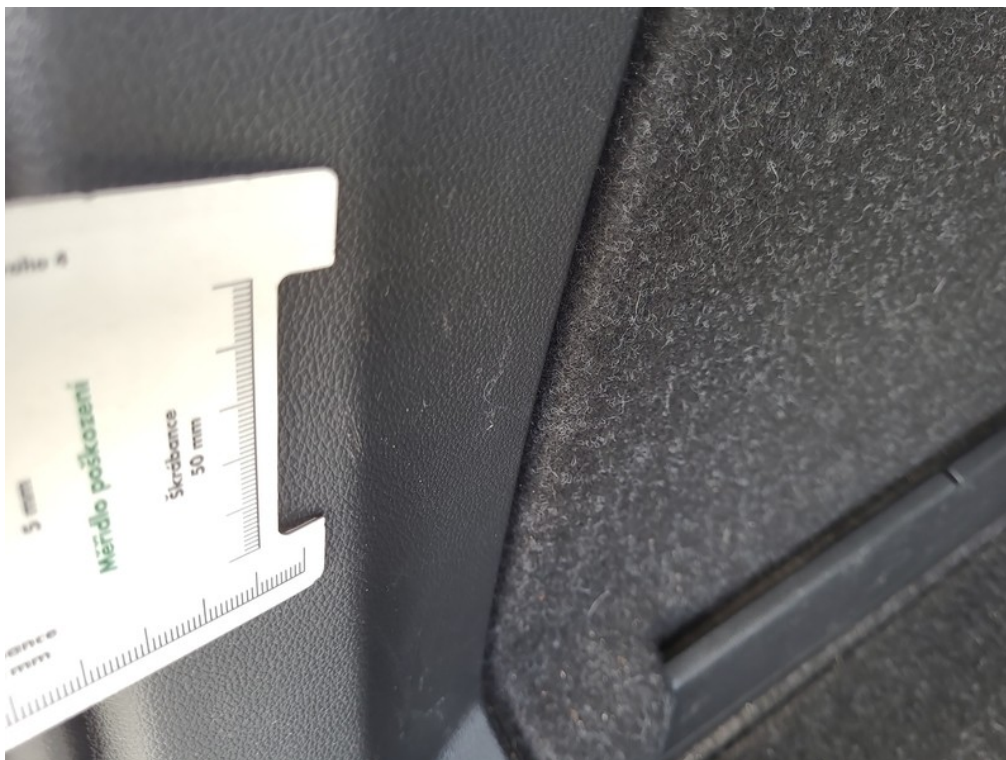
Viz popis k poškození č. 23

**23** Plastový kryt zadní L - Škrábance  
Umístění: Interiér (vnitřní prostor)

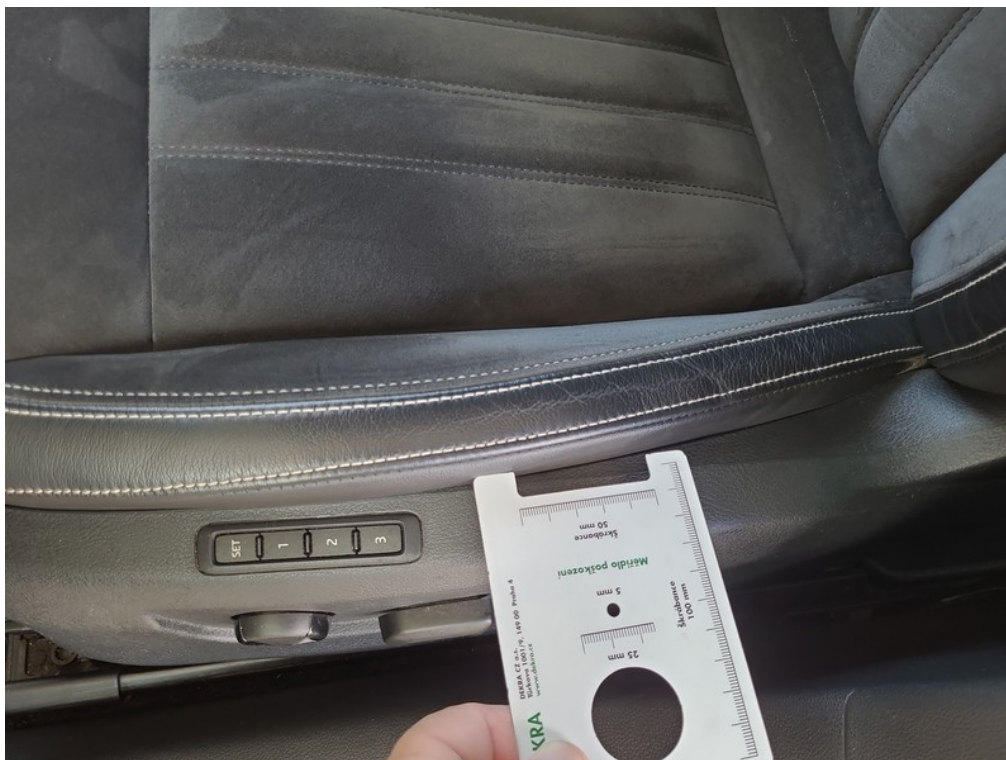
Viz popis k poškození č. 24

**24** **Potah sedáku sedadla řidiče - Opotřebení**  
Umístění: Interiér (vnitřní prostor)

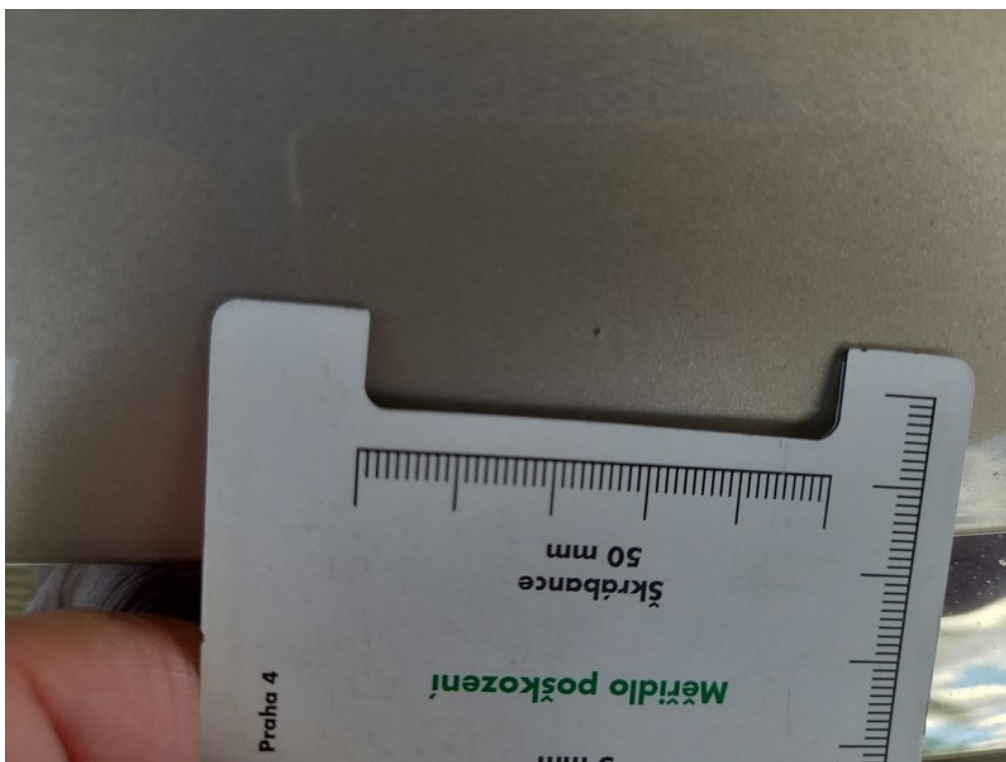
Viz popis k poškození č. 30

**30 Přední část vozidla - Poškození od odletujícího kamení**  
Umístění: Ostatní
