**DEKRA Slovensko s.r.o.**  
Panónska cesta 47  
851 04 Bratislava

**ARVAL SLOVAKIA, s.r.o.**  
Pribinova 19  
811 09 Bratislava

## ÚDAJE O PROHLÍDCE

| Model vozidla: | Renault Espace 5 (2015) | Provedení: | 1.8 |

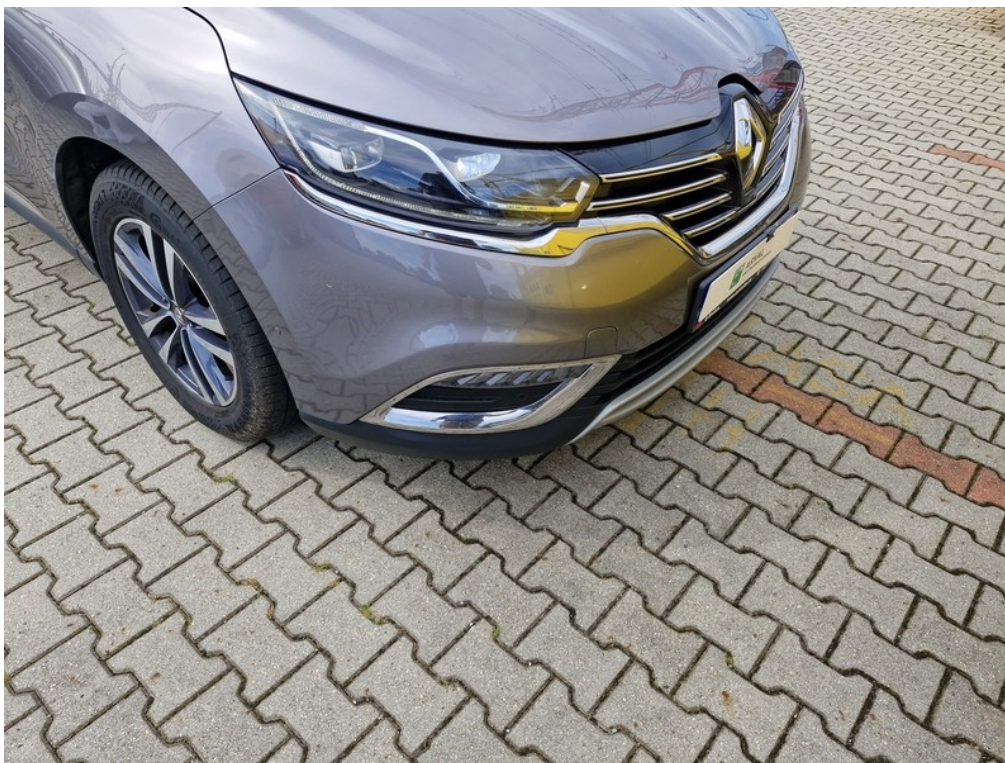
**1 Spojler P nárazníku - Škrábance**  
Umístění:

Viz popis k poškození č. **1**

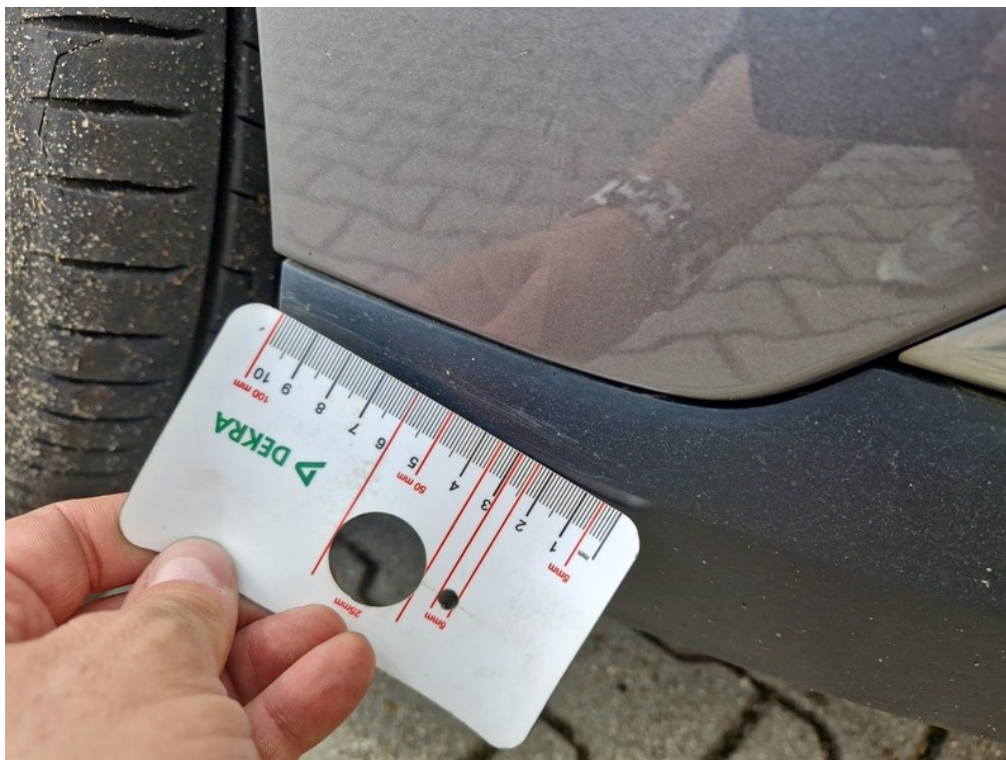
Viz popis k poškození č. 1

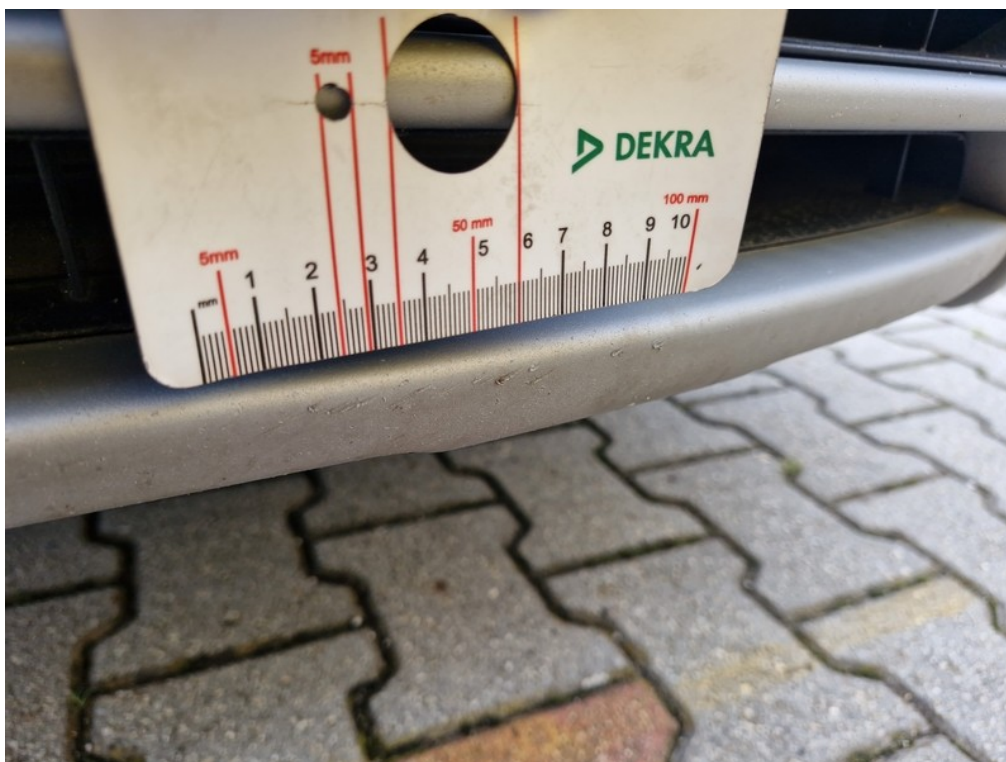
**2 Spojler P nárazníku střední - Škrábance**  
Umístění: Exteriér (vnější prostor)

Viz popis k poškození č. 2

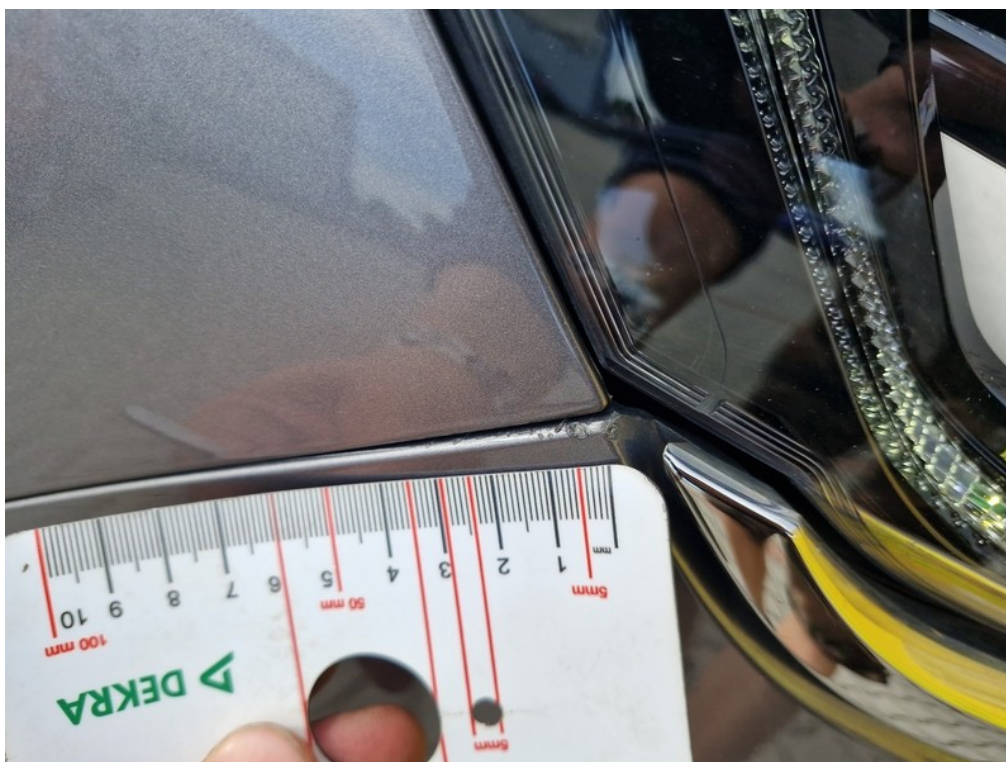
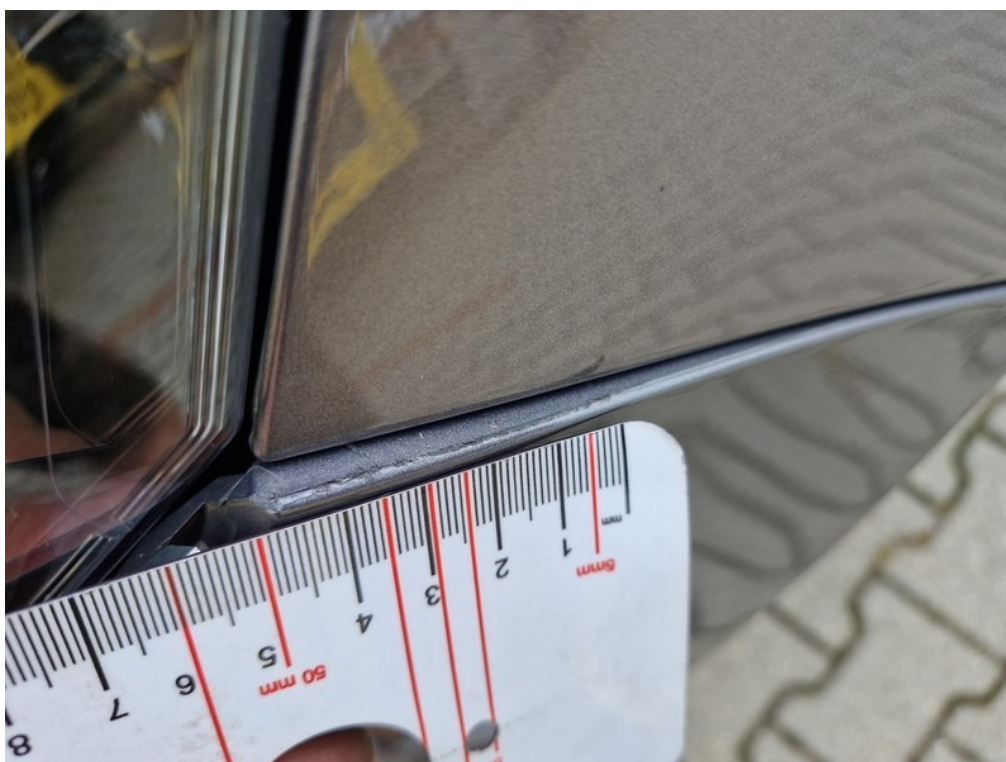
Viz popis k poškození č. 3

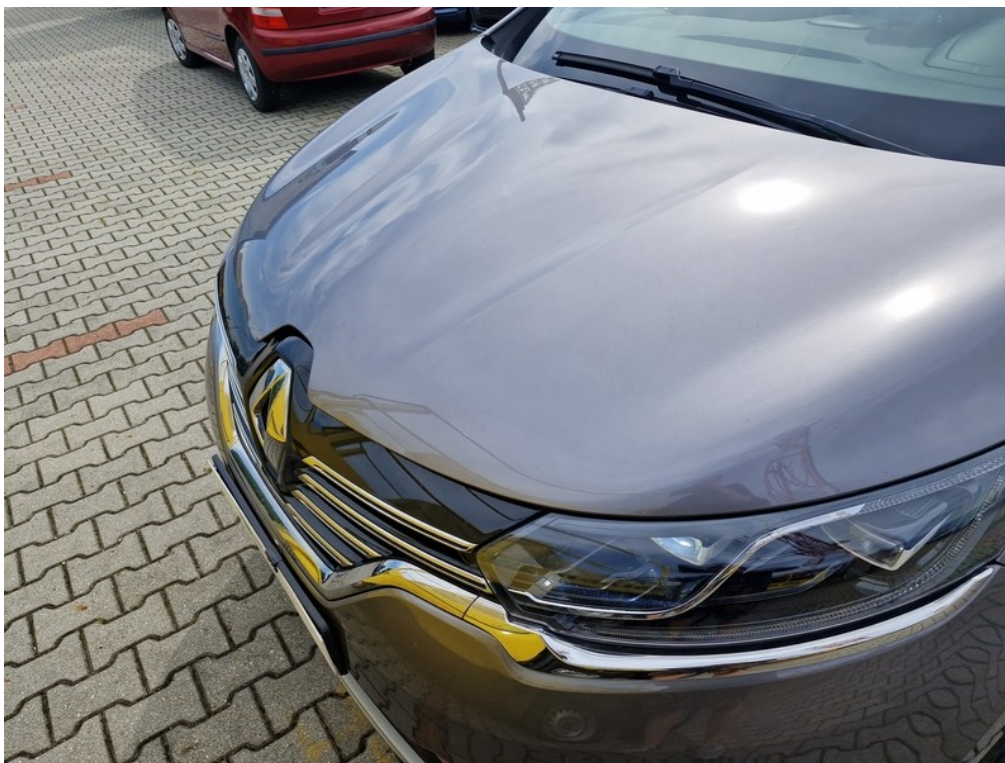
**5 Víko motoru - Deformace**  
Umístění:

Viz popis k poškození č. 5

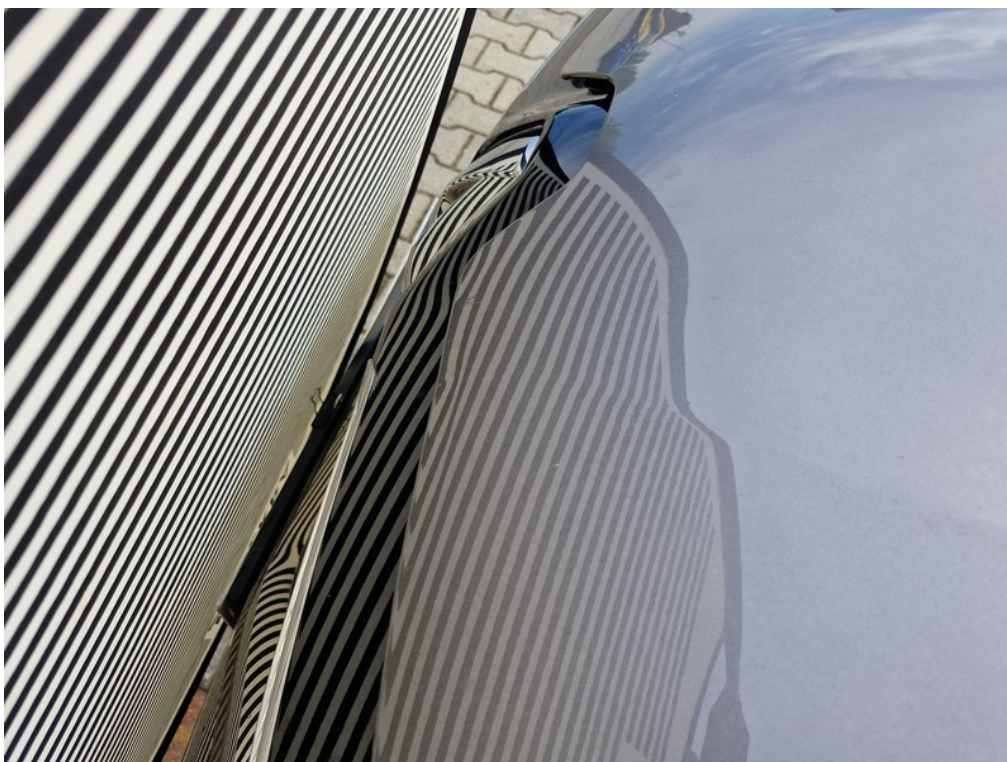
Viz popis k poškození č. 5

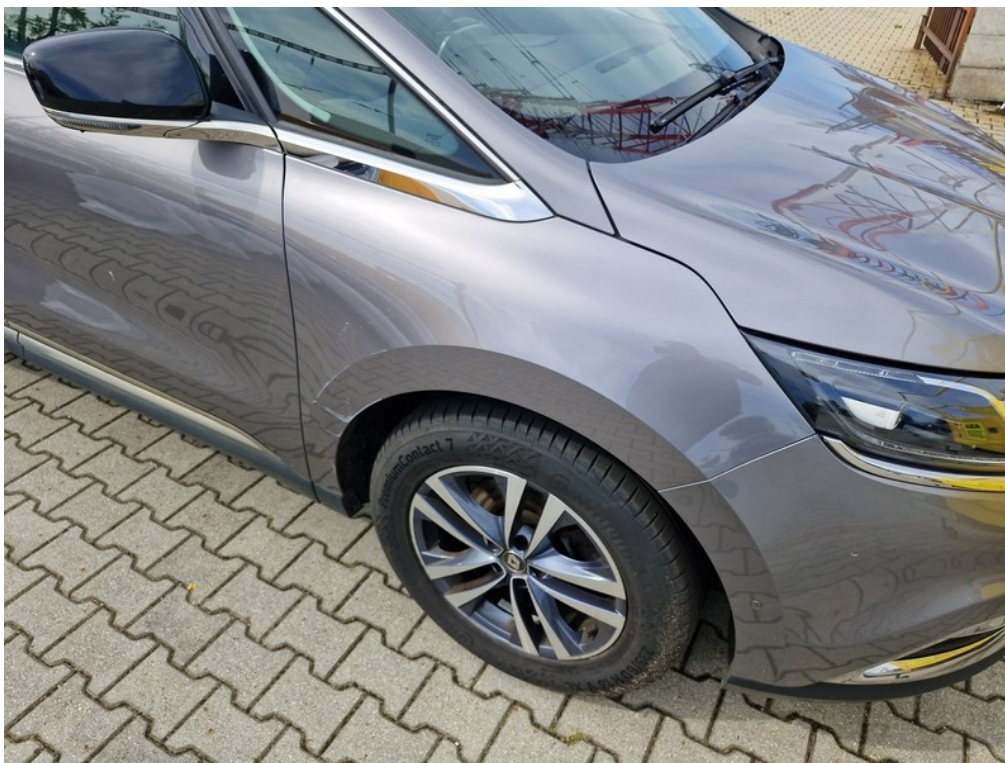
**6** **Blatník přední pravý - Škrábance**  
Umístění:

Viz popis k poškození č. 6

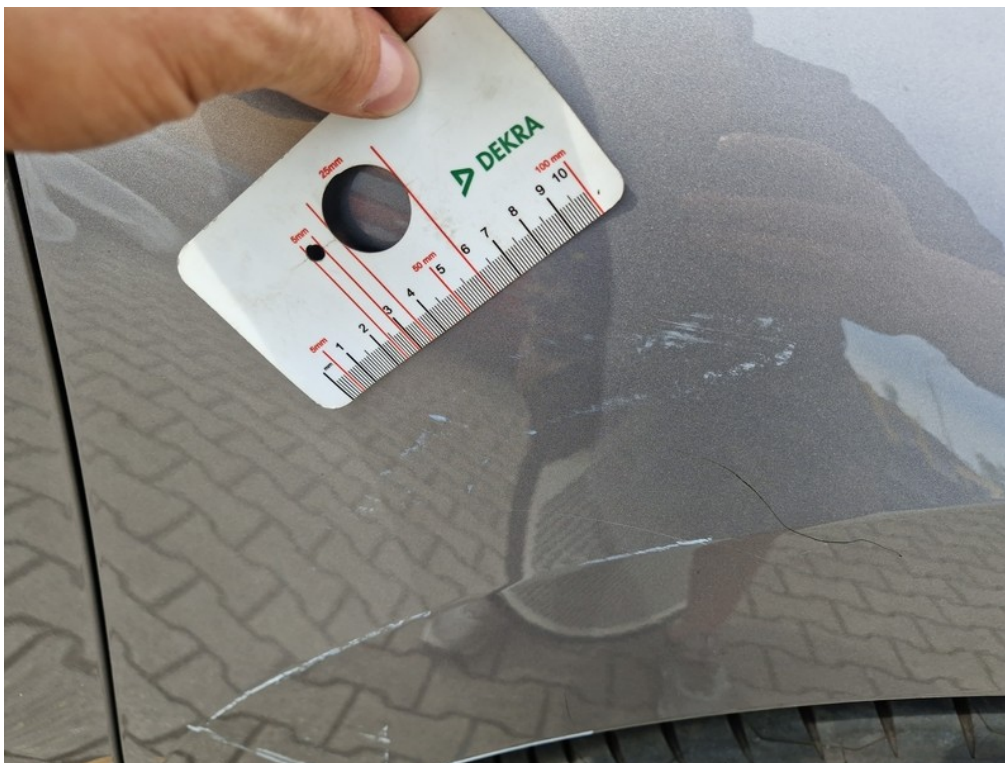
Viz popis k poškození č. 6

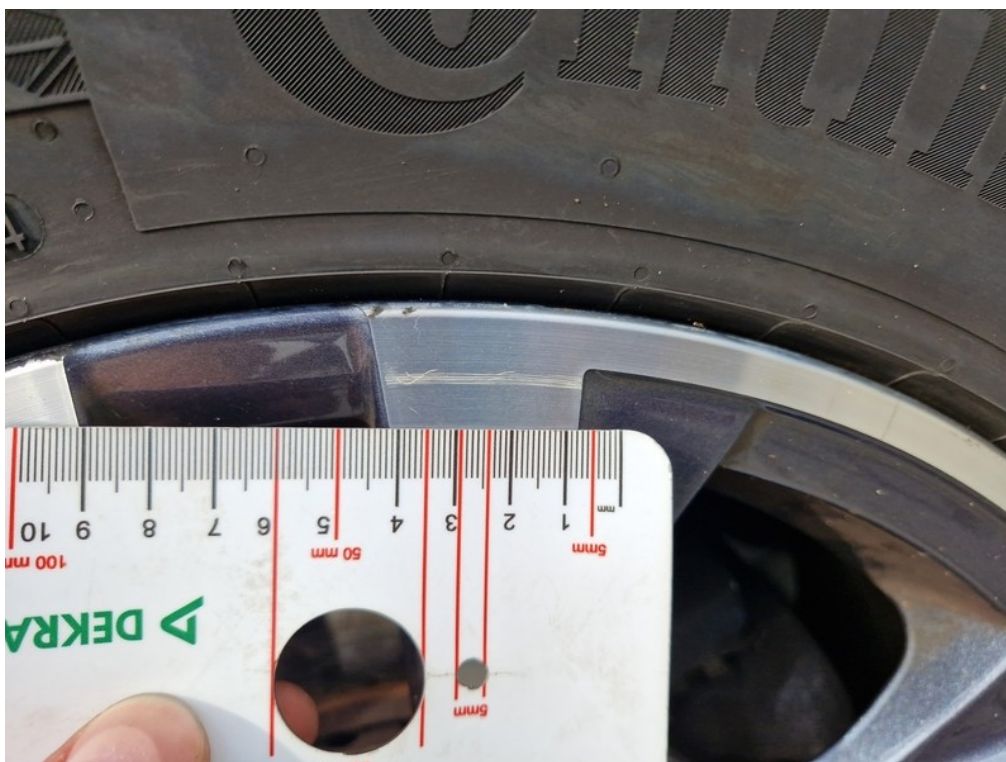
Viz popis k poškození č. 7

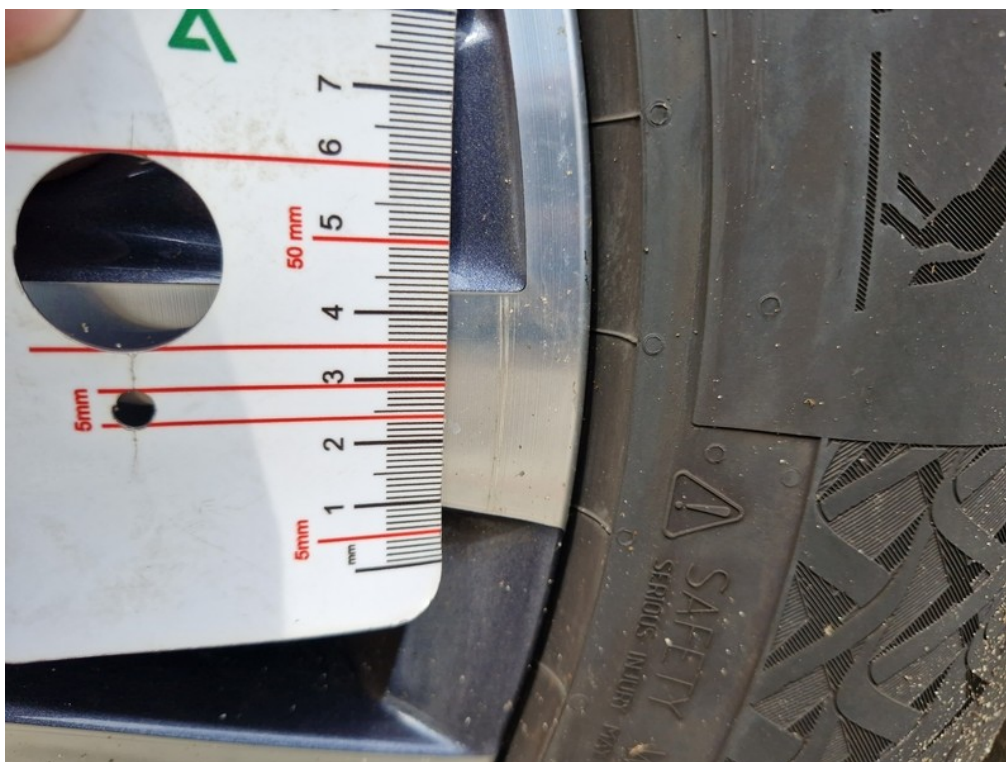
Viz popis k poškození č. 7

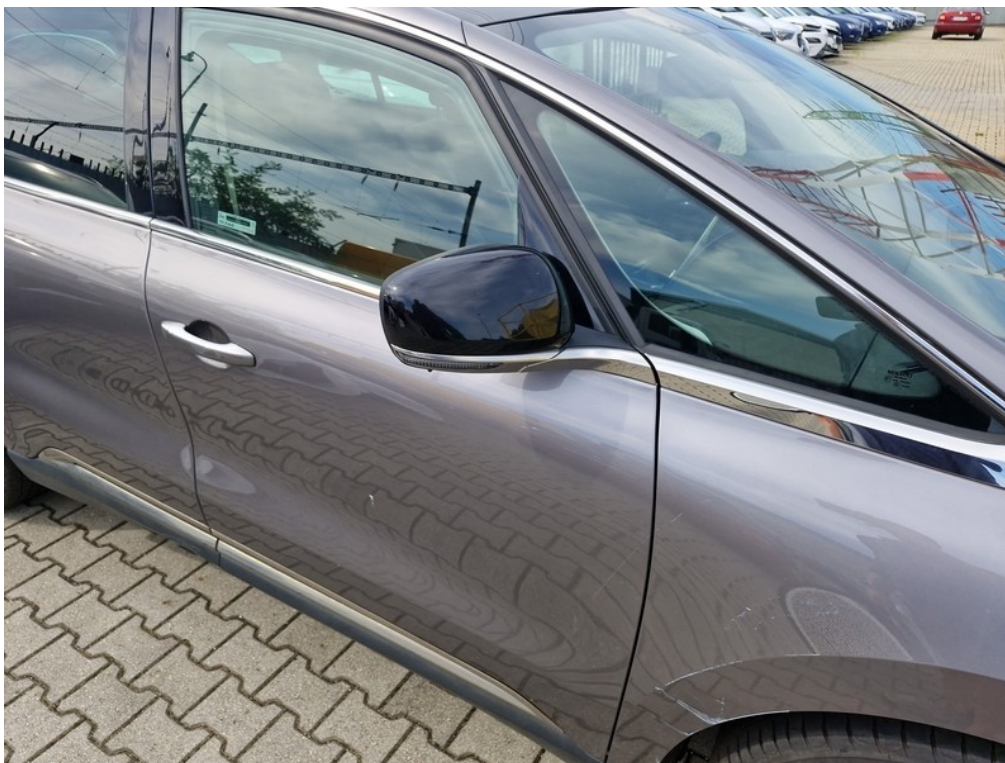
**8 Kryt P zpětného zrcátka - Škrábance**  
Umístění: Exteriér (vnější prostor)

Viz popis k poškození č. 8

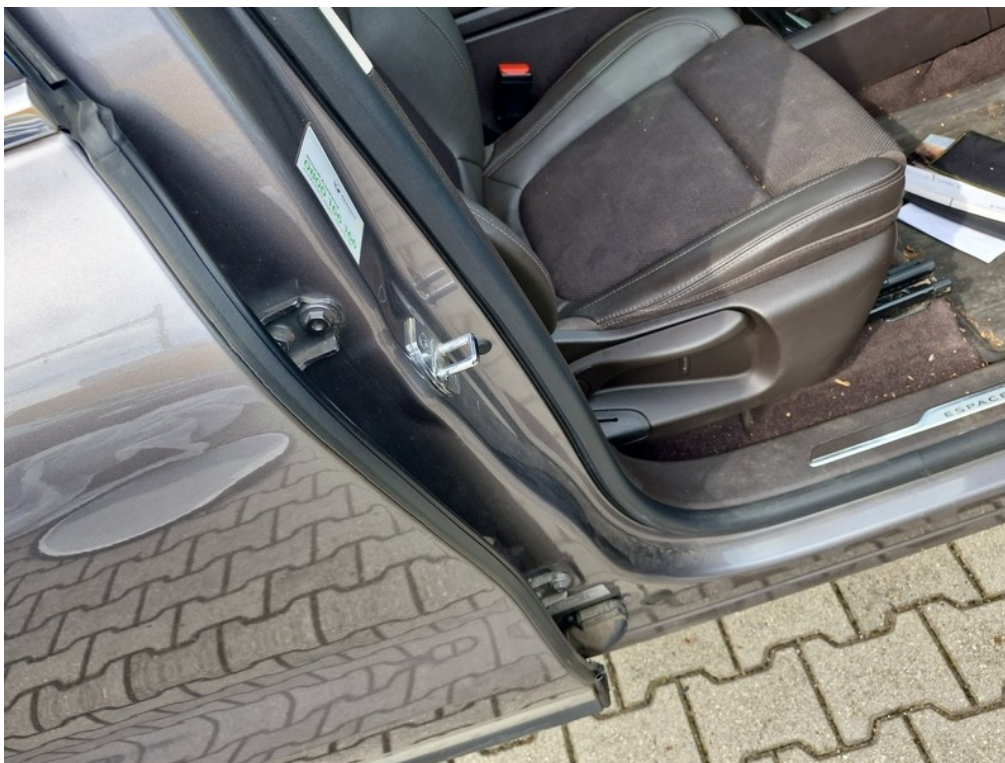
**9 B sloupek pravý - Deformace**  
Umístění:

Viz popis k poškození č. 9

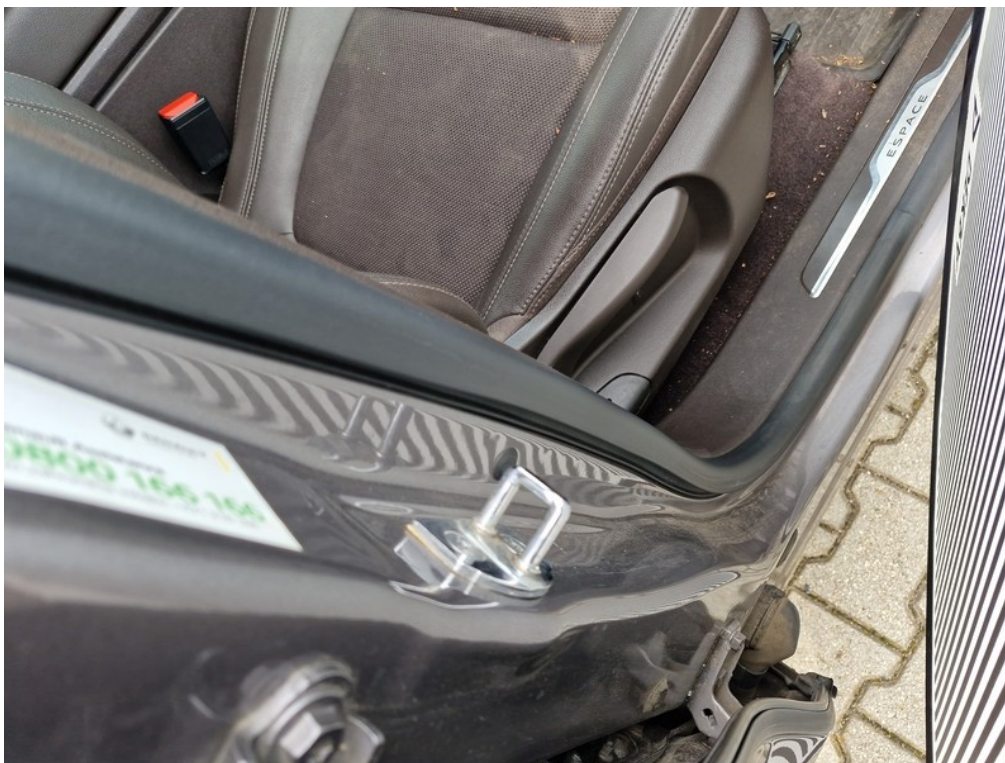
Viz popis k poškození č. 9

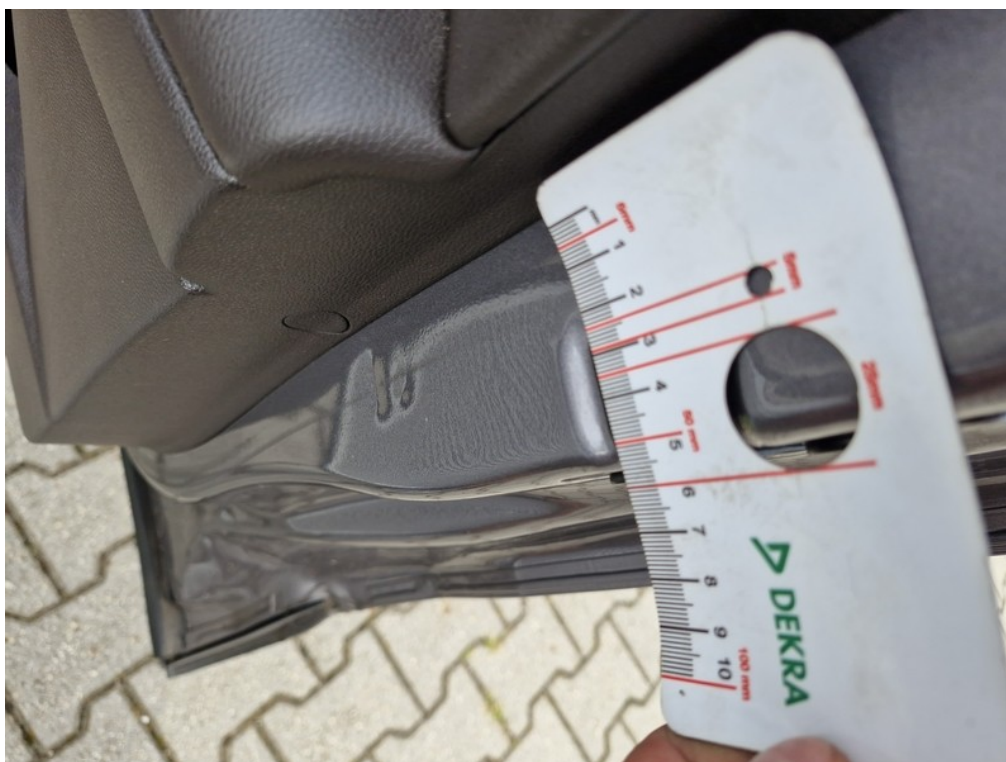
10 **Dveře přední pravé - Deformace**  
Umístění: Exteriér (vnější prostor)

Viz popis k poškození č. 10

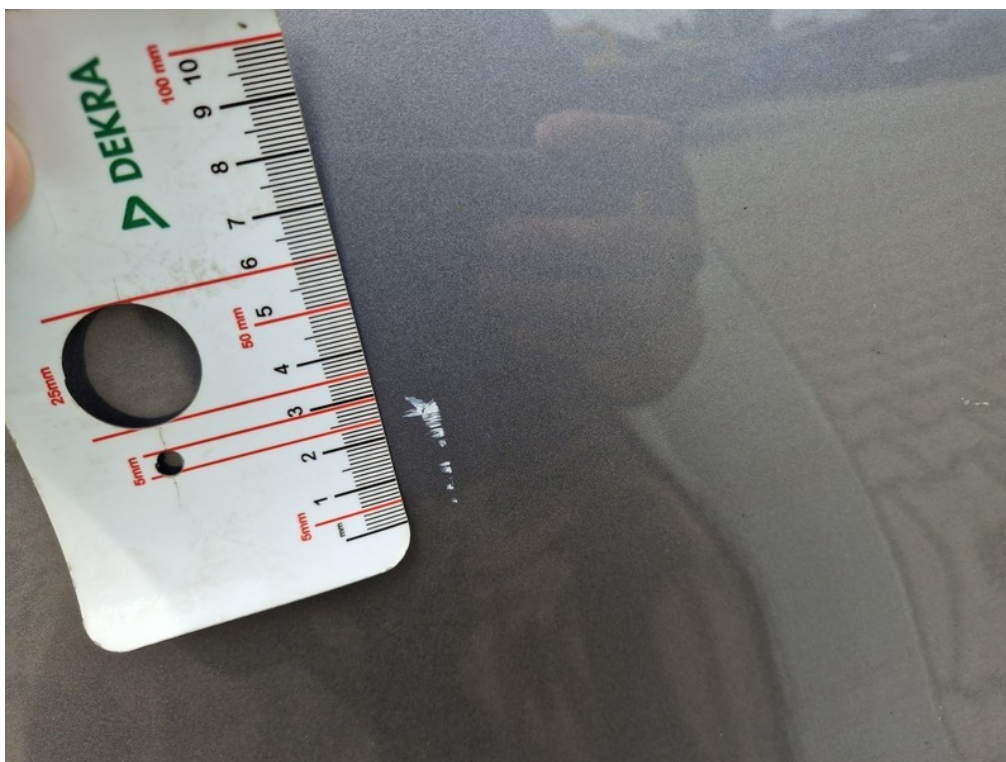
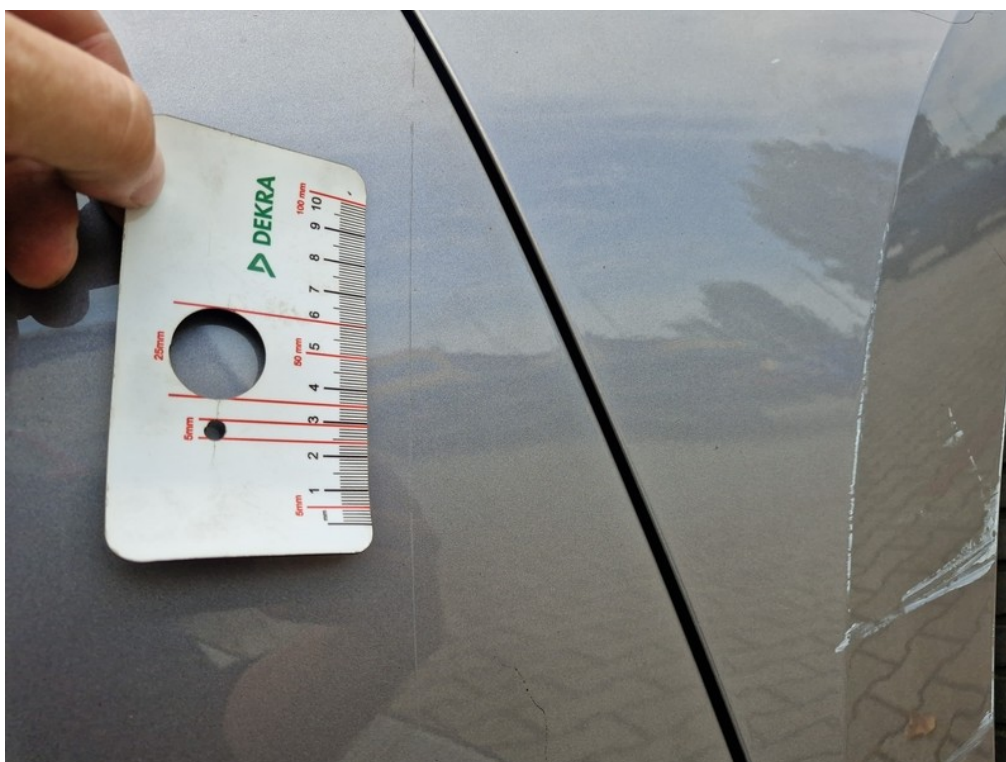
Viz popis k poškození č. 10

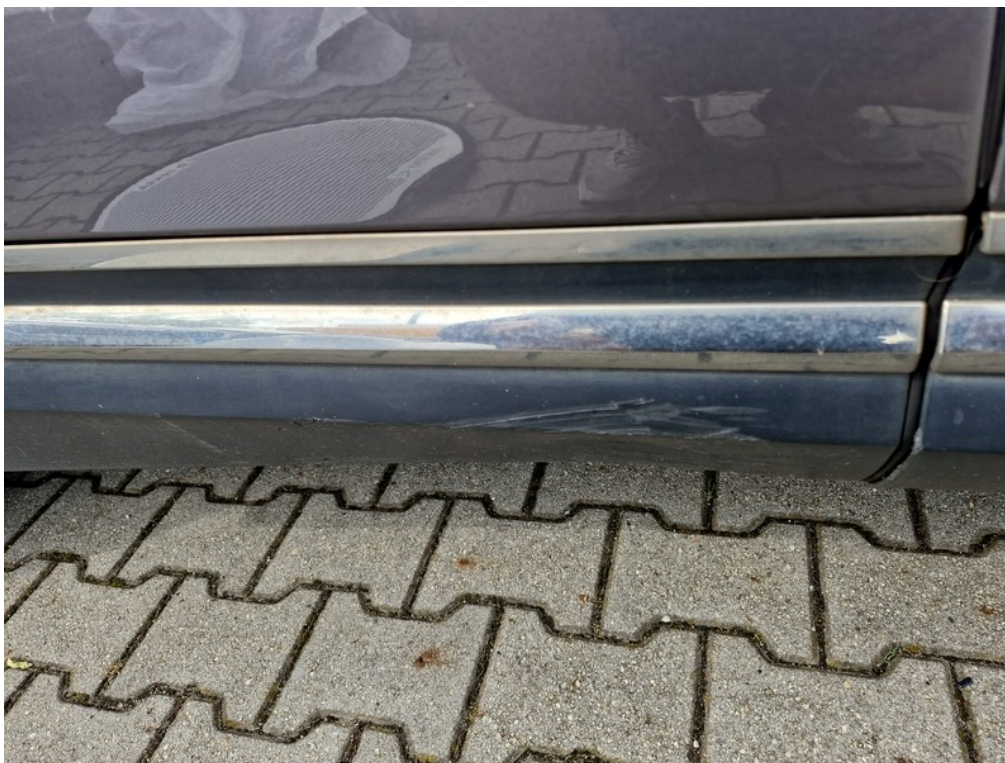
**12** Ozdobná lišta PZ dveří - Deformace

Viz popis k poškození č. 12

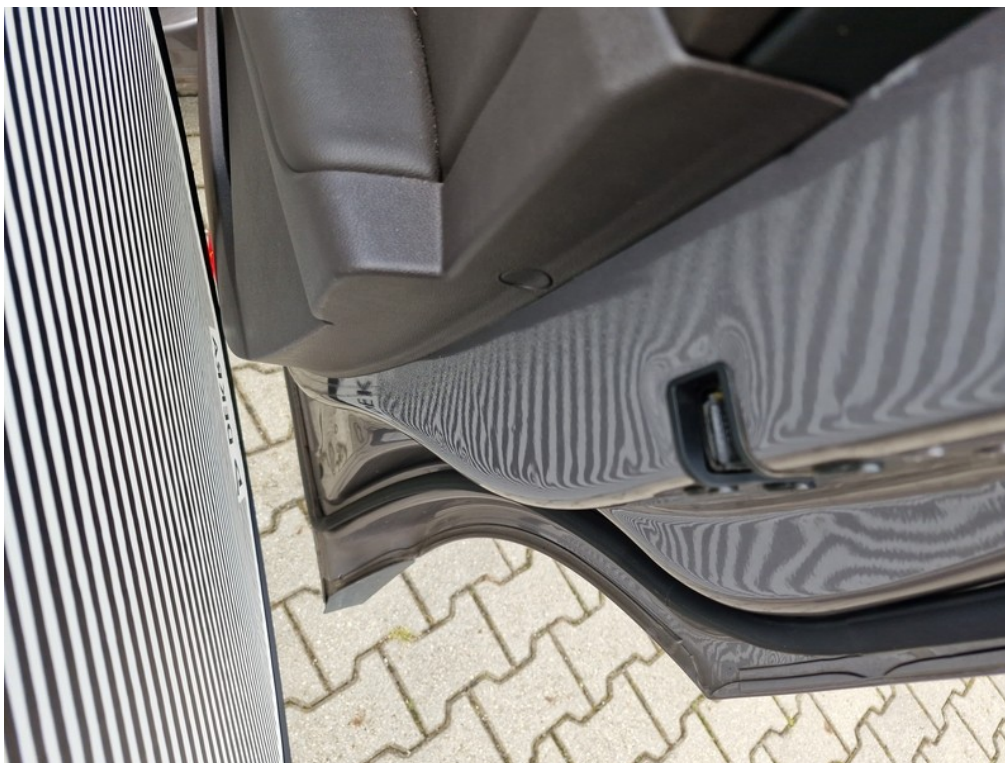
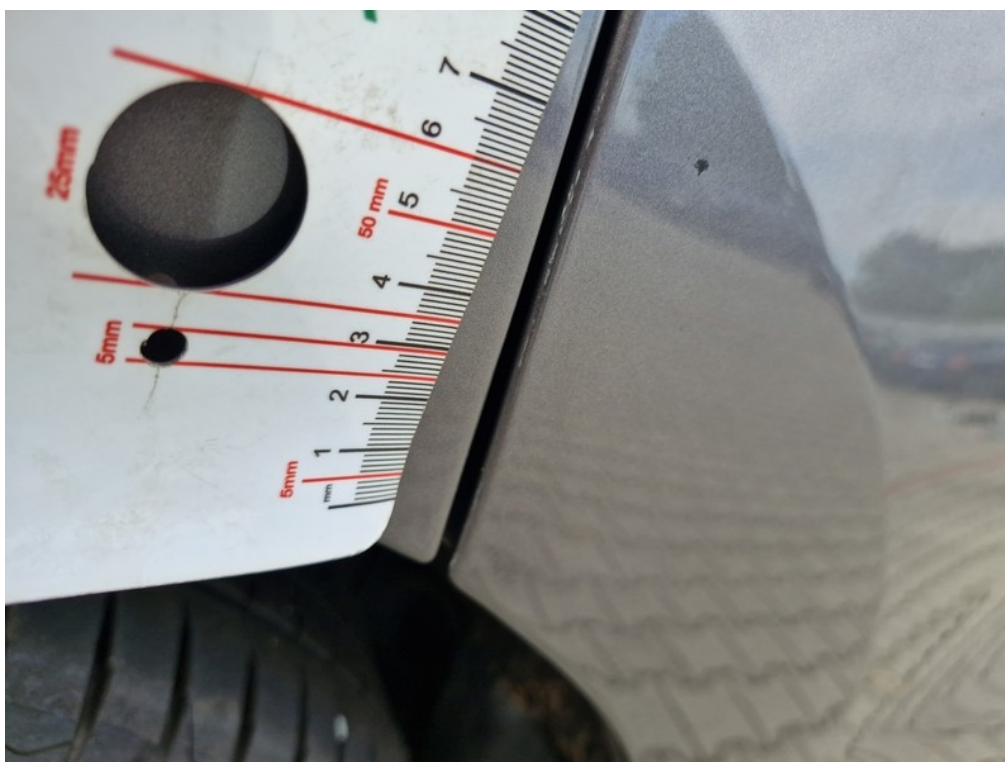
Viz popis k poškození č. 14

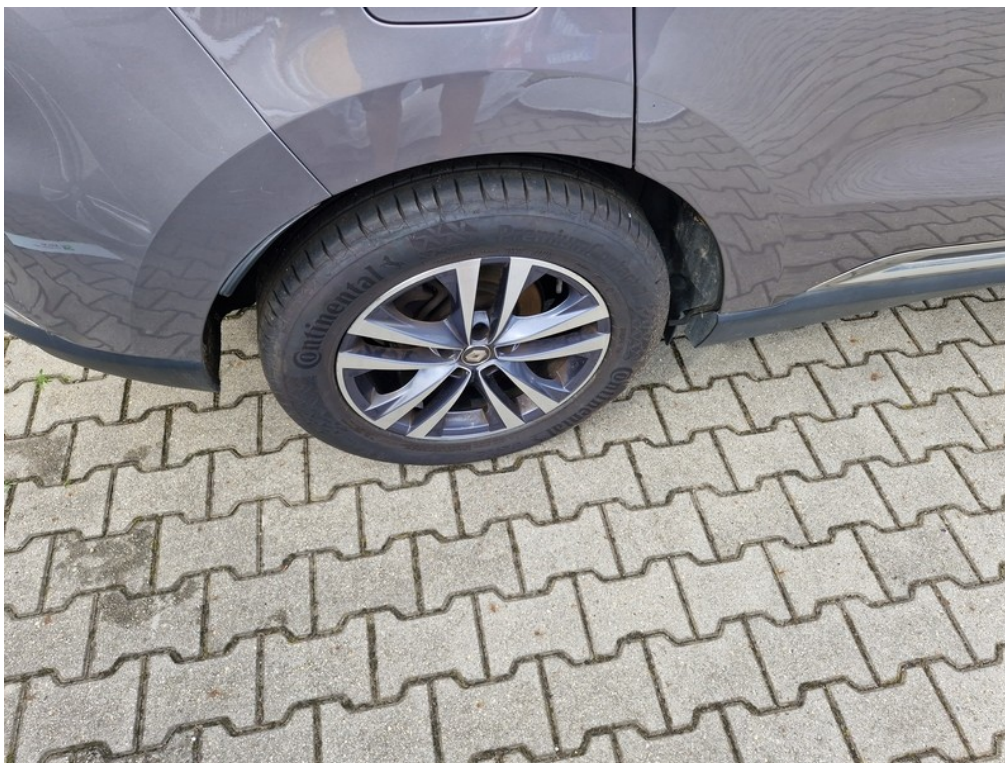
**15** Disk PZ kola - Škrábance  
Umístění:

Viz popis k poškození č. 15

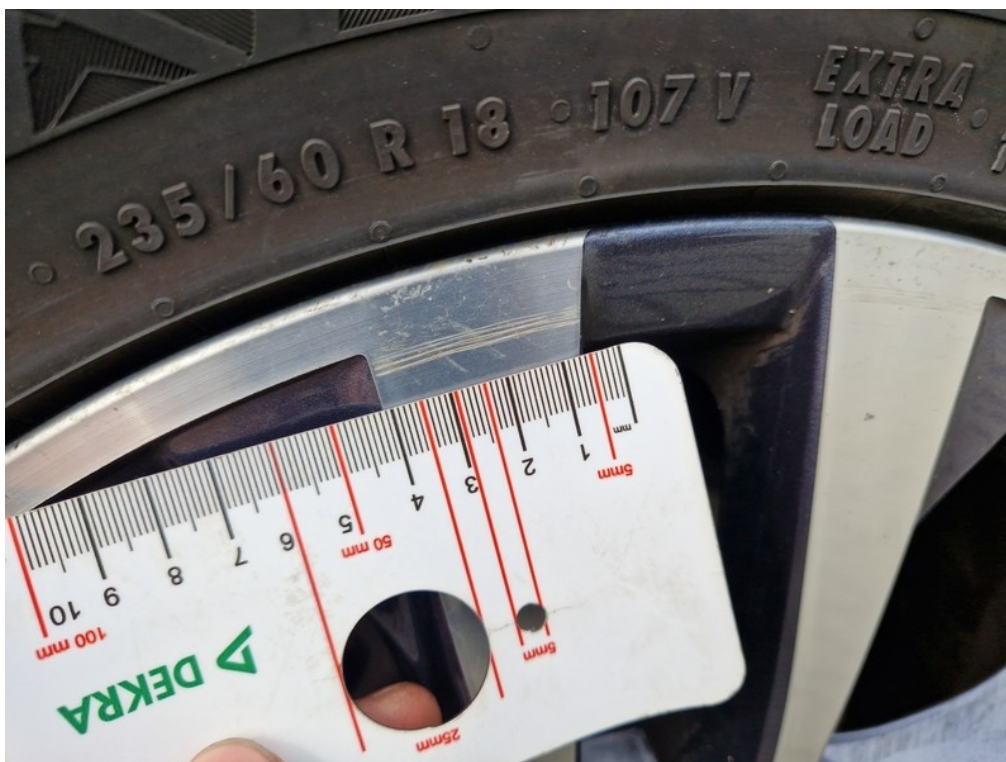
Viz popis k poškození č. 15

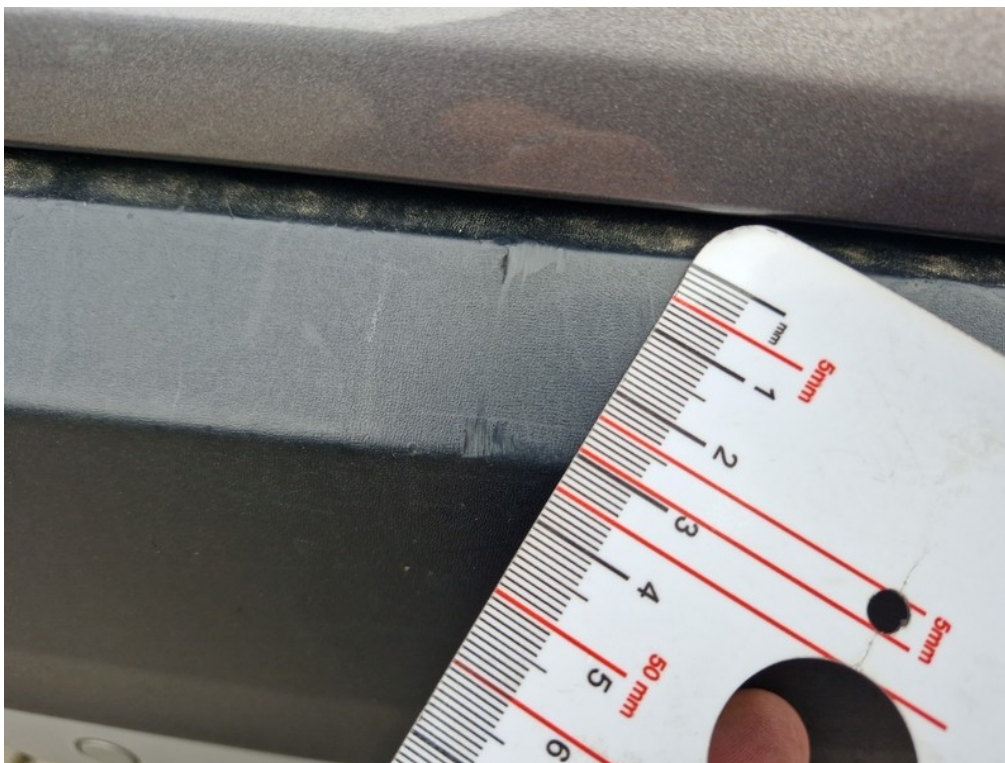
Viz popis k poškození č. 17

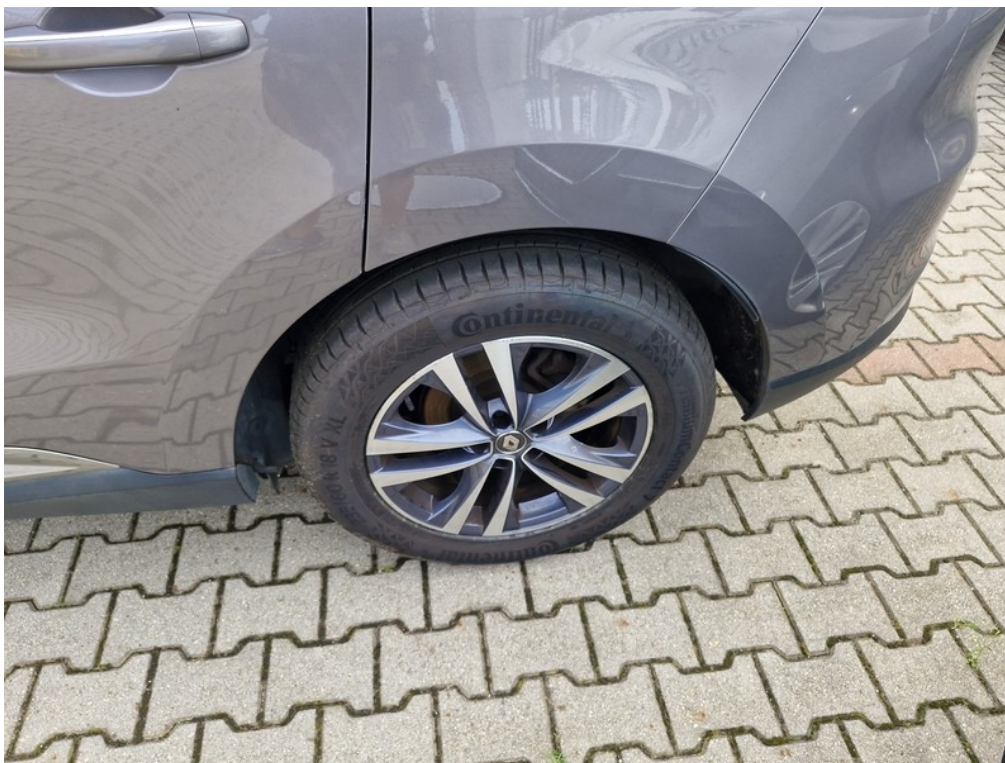
**19** Disk LZ kola - Škrábance  
Umístění:

Viz popis k poškození č. 19

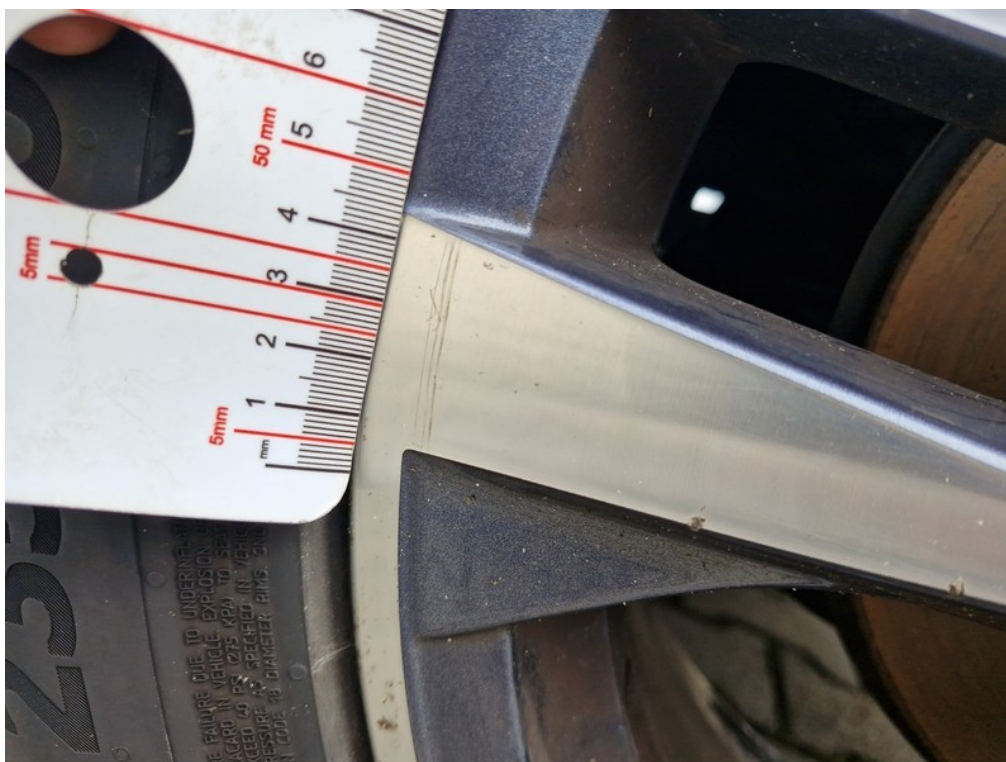
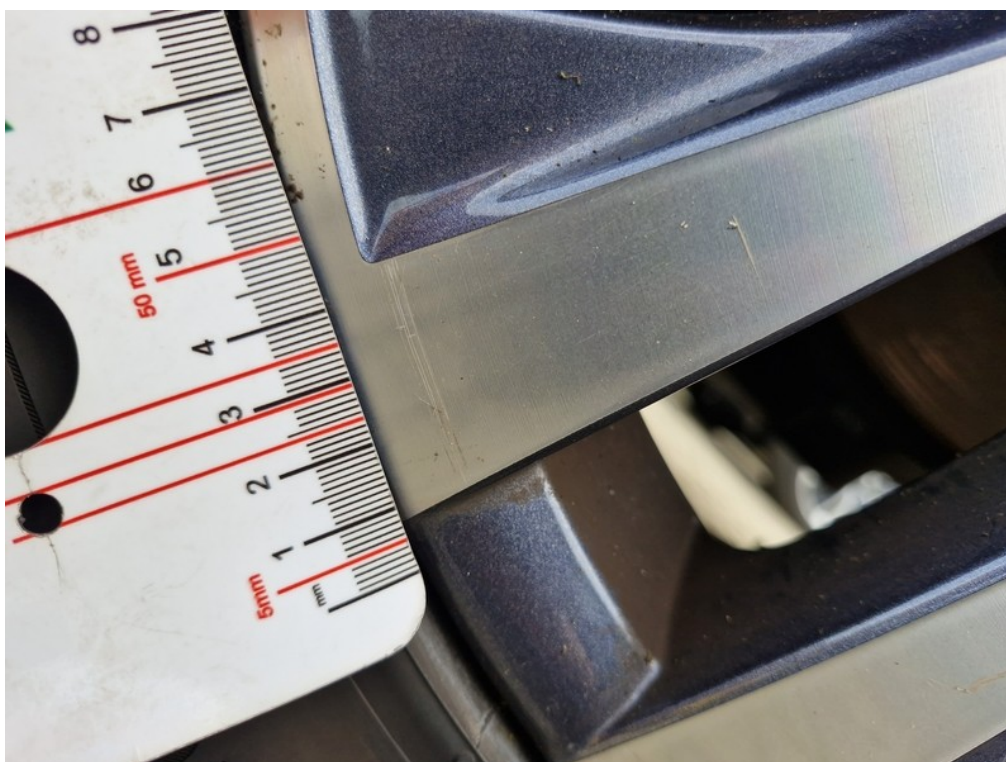
Viz popis k poškození č. 19

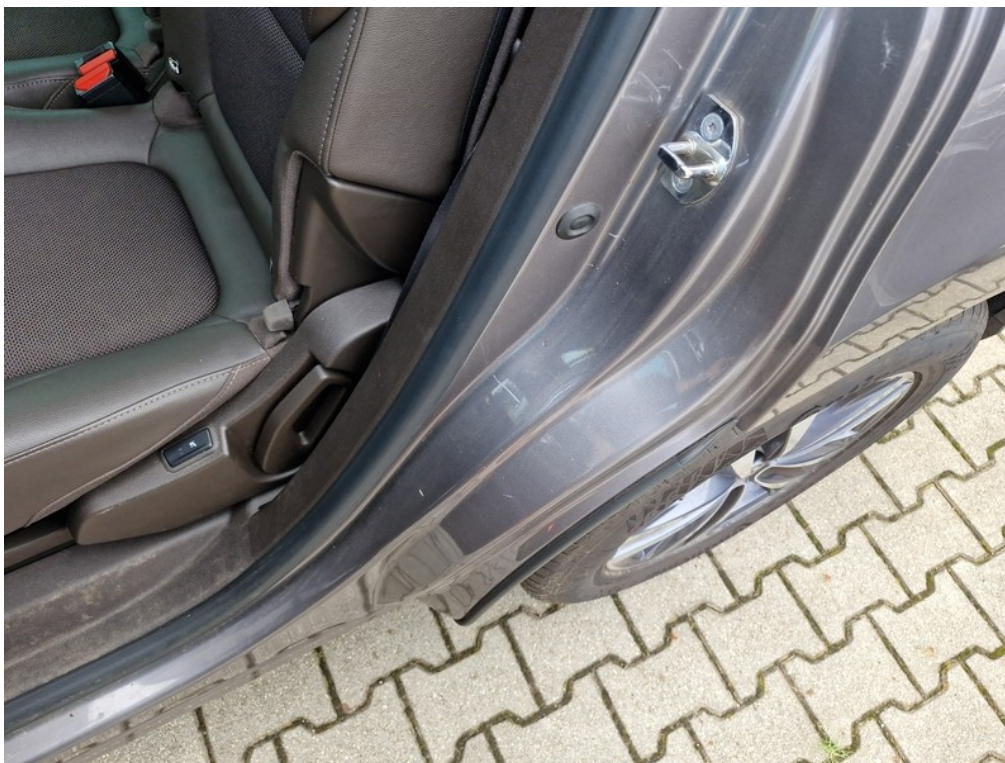
**20 C sloupek levý - Škrábance**  
Umístění:

Viz popis k poškození č. 20

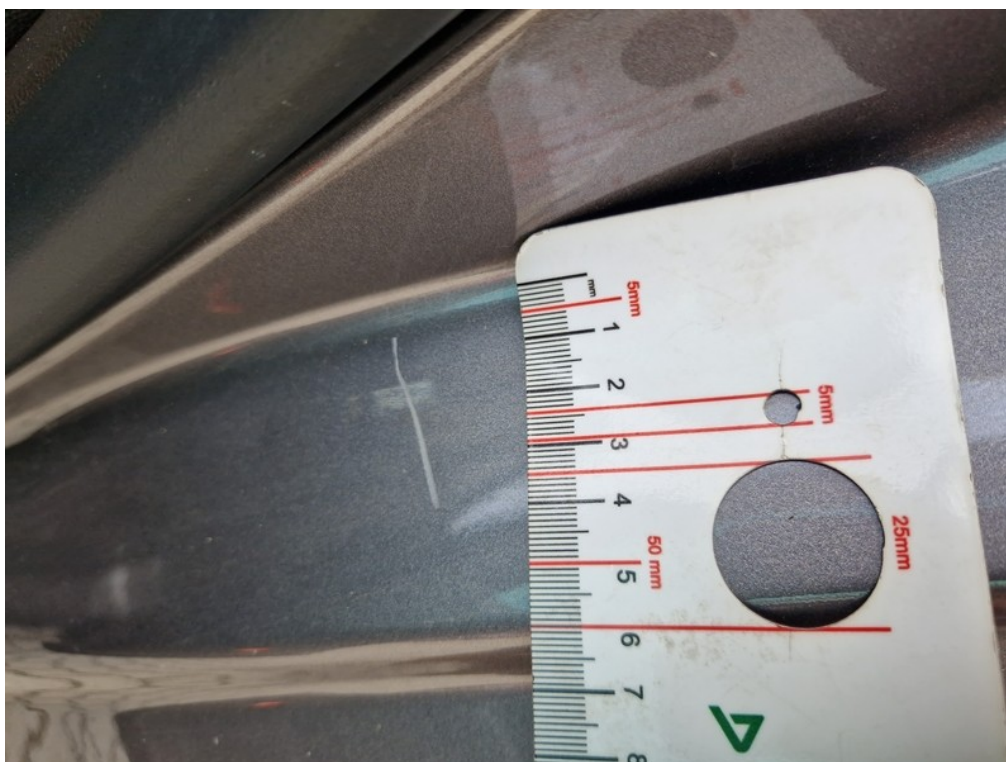
Viz popis k poškození č. 20

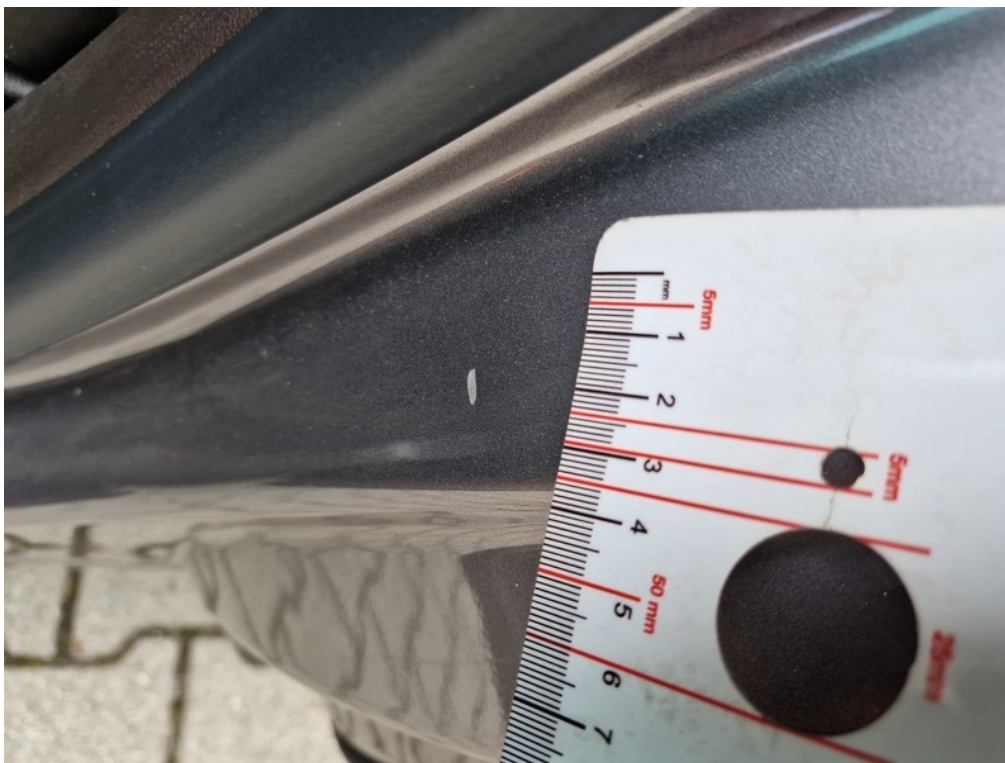
Viz popis k poškození č. 20

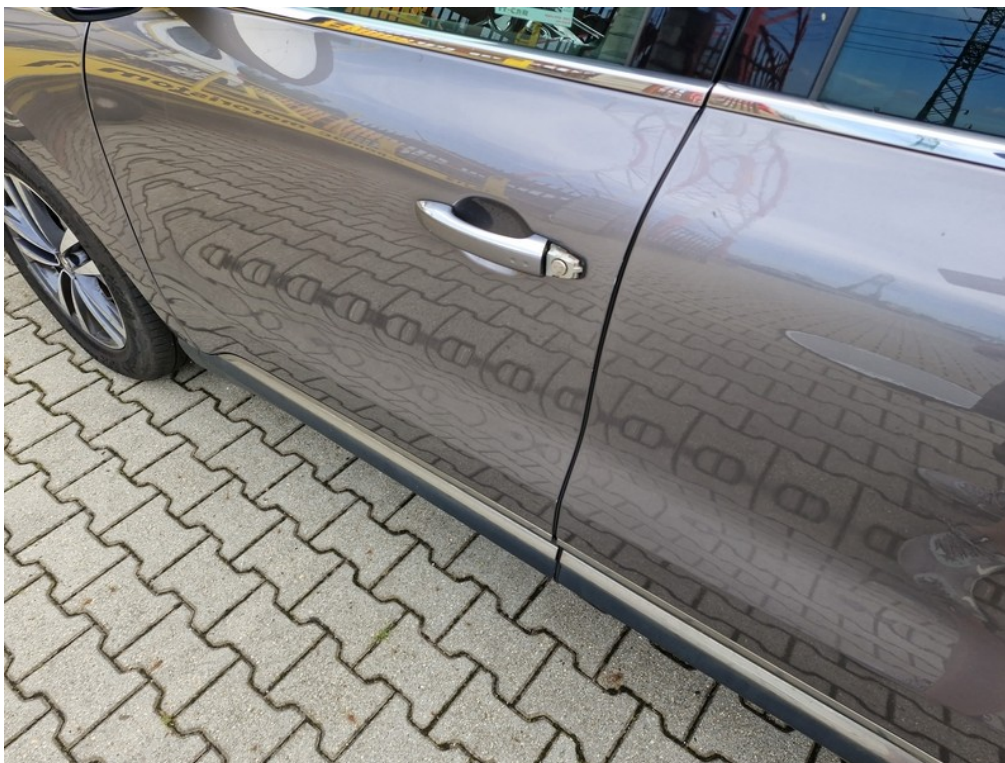
**23** Hrana LP dveří - Škrábance
