**DEKRA Slovensko s.r.o.**  
Panónska cesta 47  
851 04 Bratislava

**ARVAL SLOVAKIA, s.r.o.**  
Pribinova 19  
811 09 Bratislava

## ÚDAJE O PROHLÍDCE

| Model vozidla: | Renault Espace 5 (2015) | Provedení: | 1.8 |

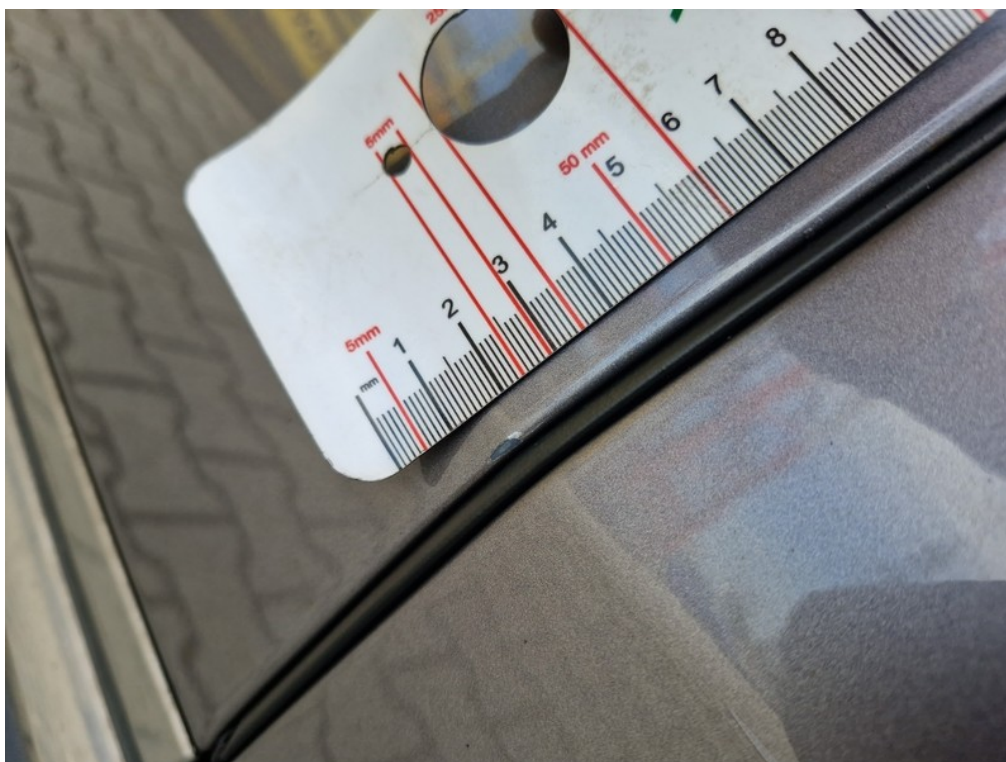
Viz popis k poškození č. 23

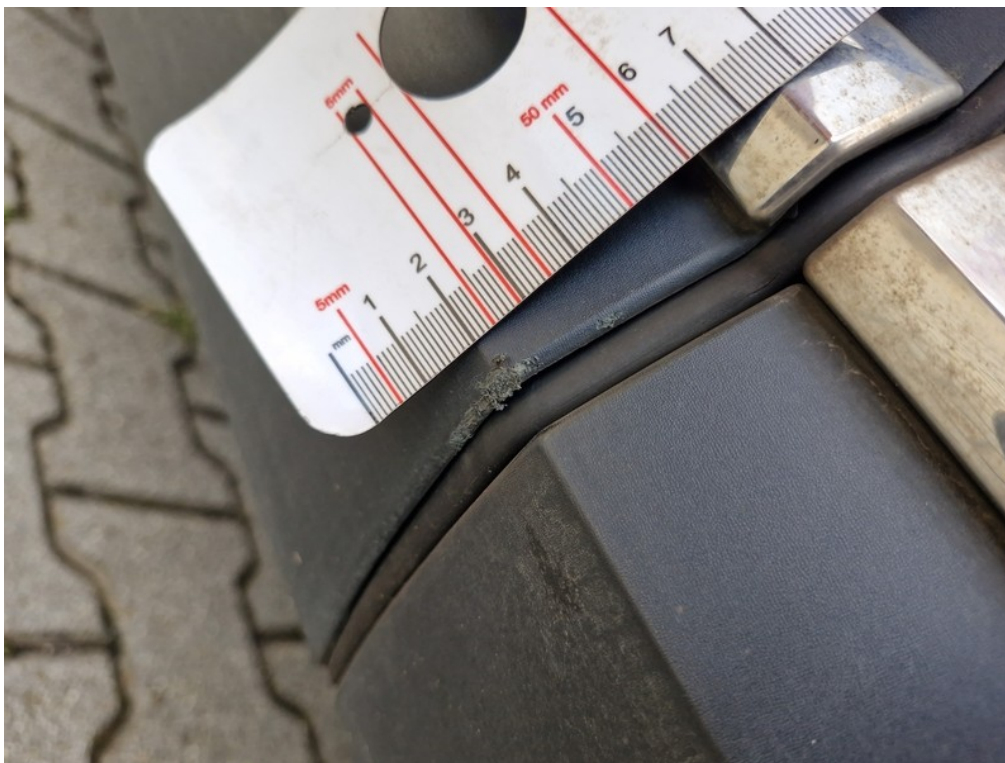
Viz popis k poškození č. 24

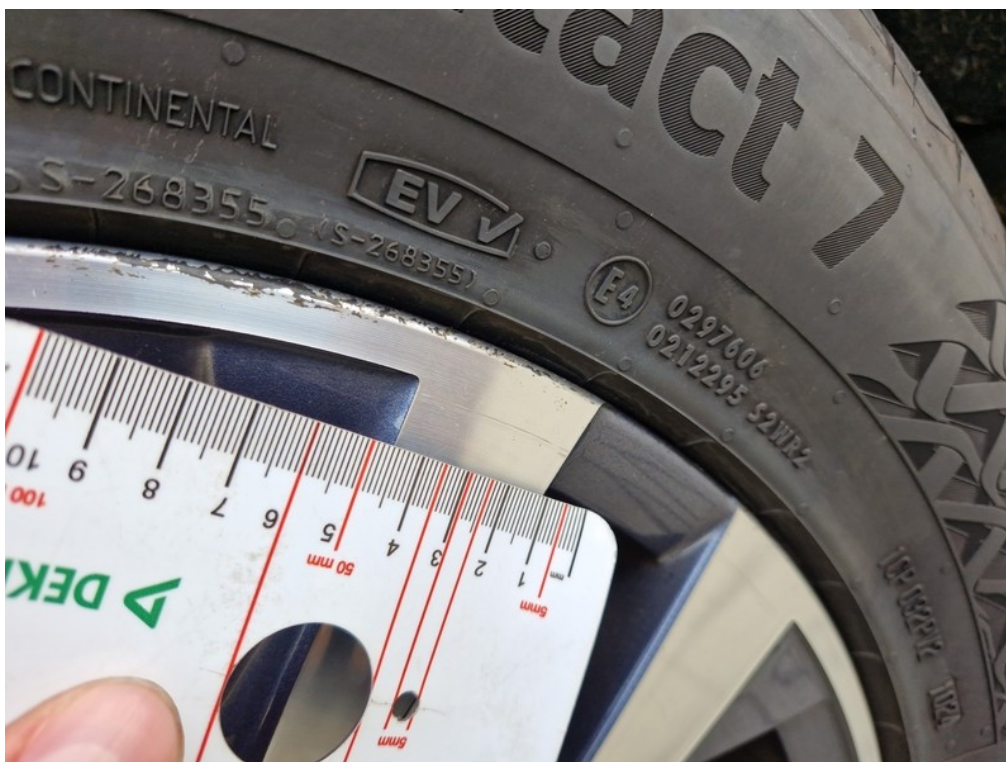
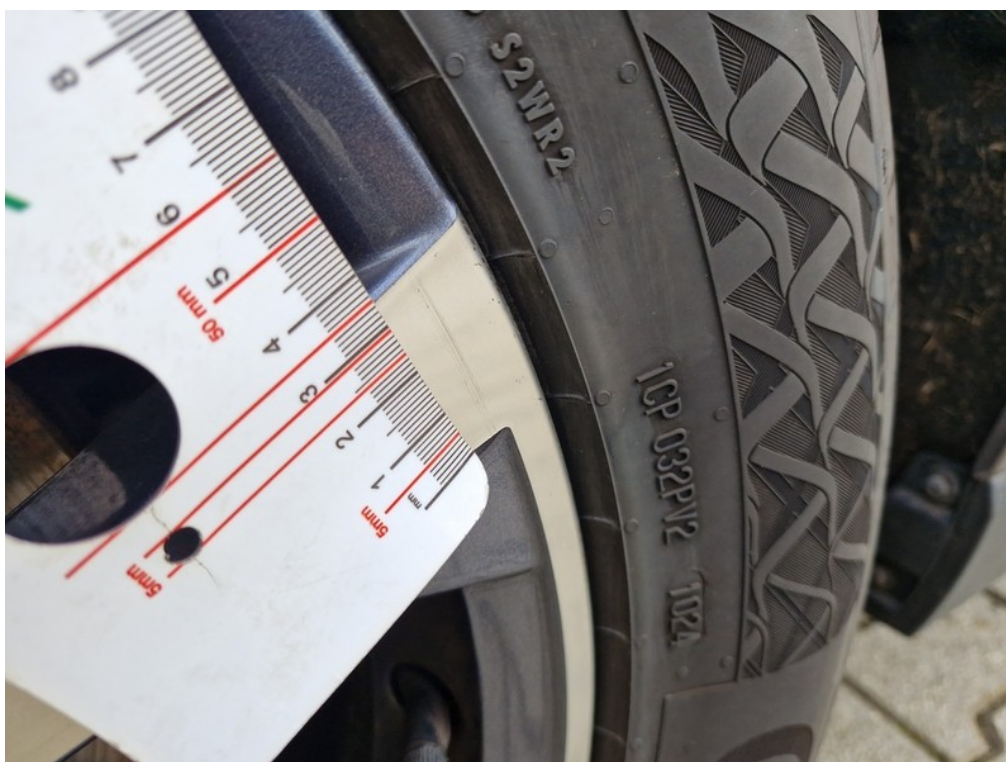
Viz popis k poškození č. 25

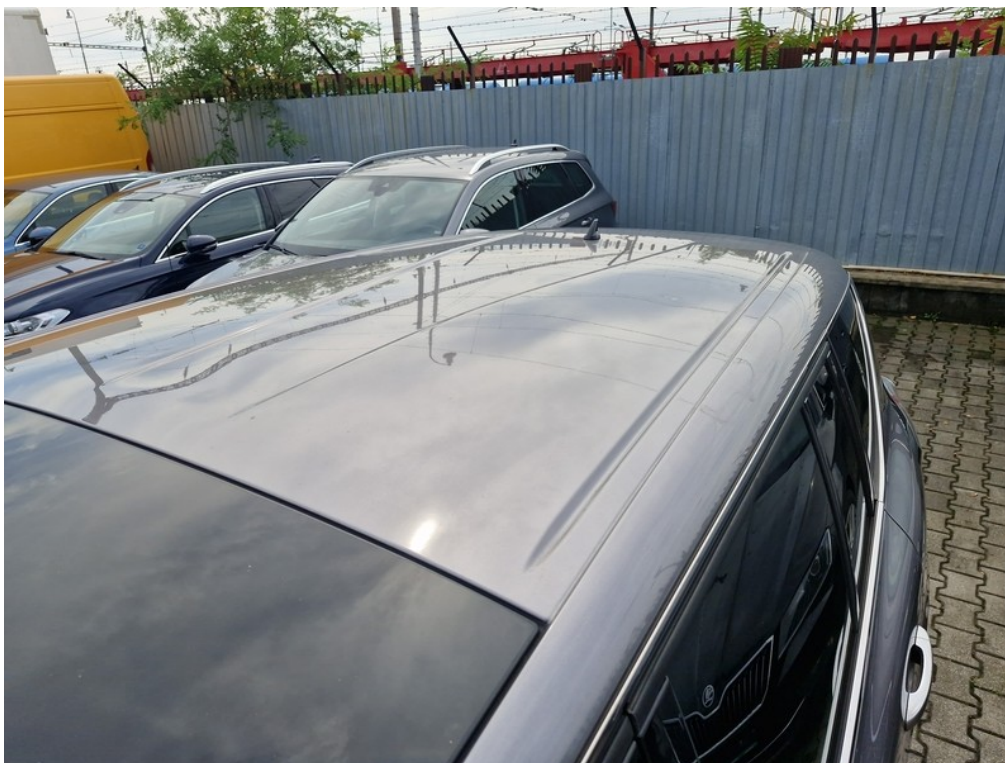
**26 Střecha - Deformace**  
Umístění:

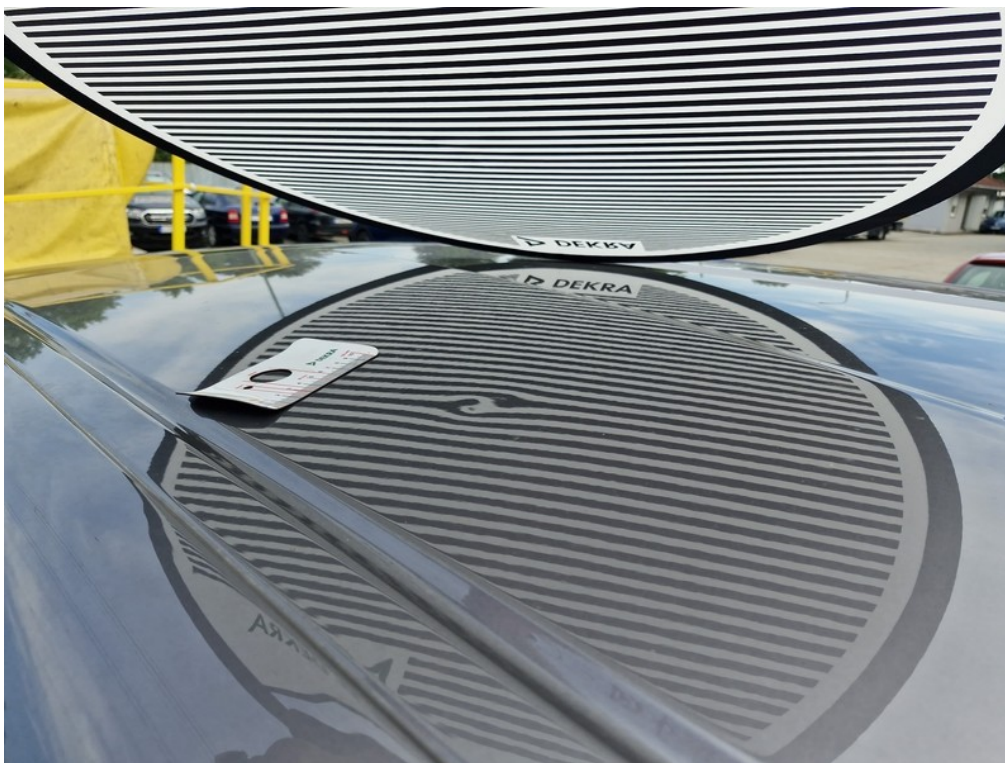
Viz popis k poškození č. 26

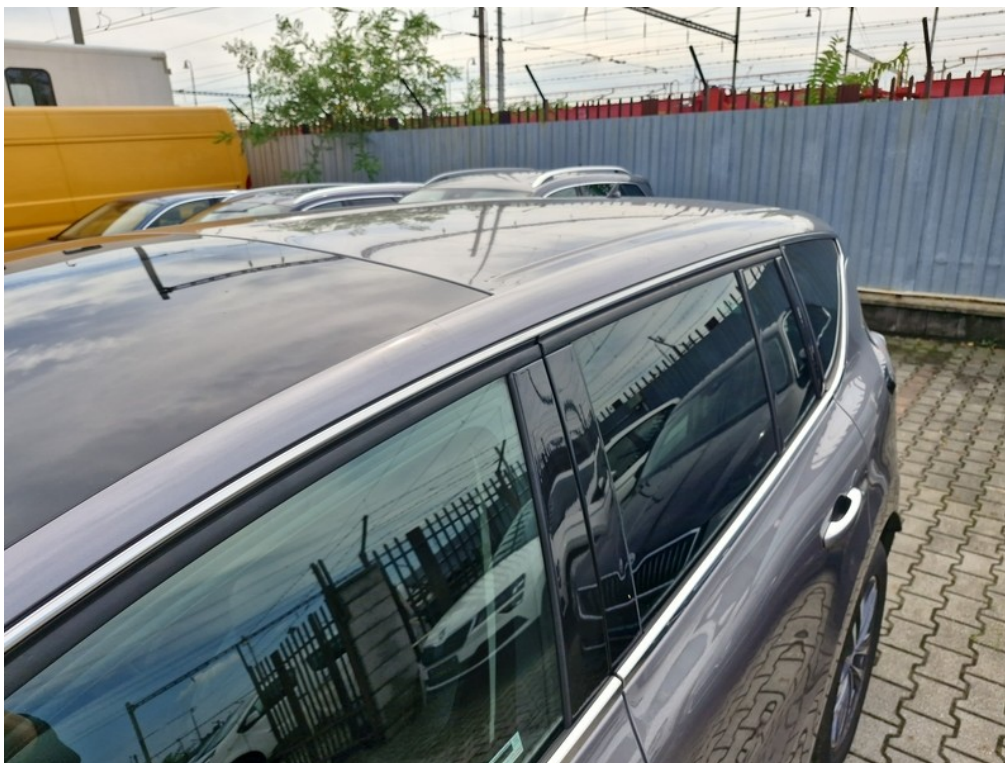
**28** Rám dveří pravý - Lak  
Umístění:

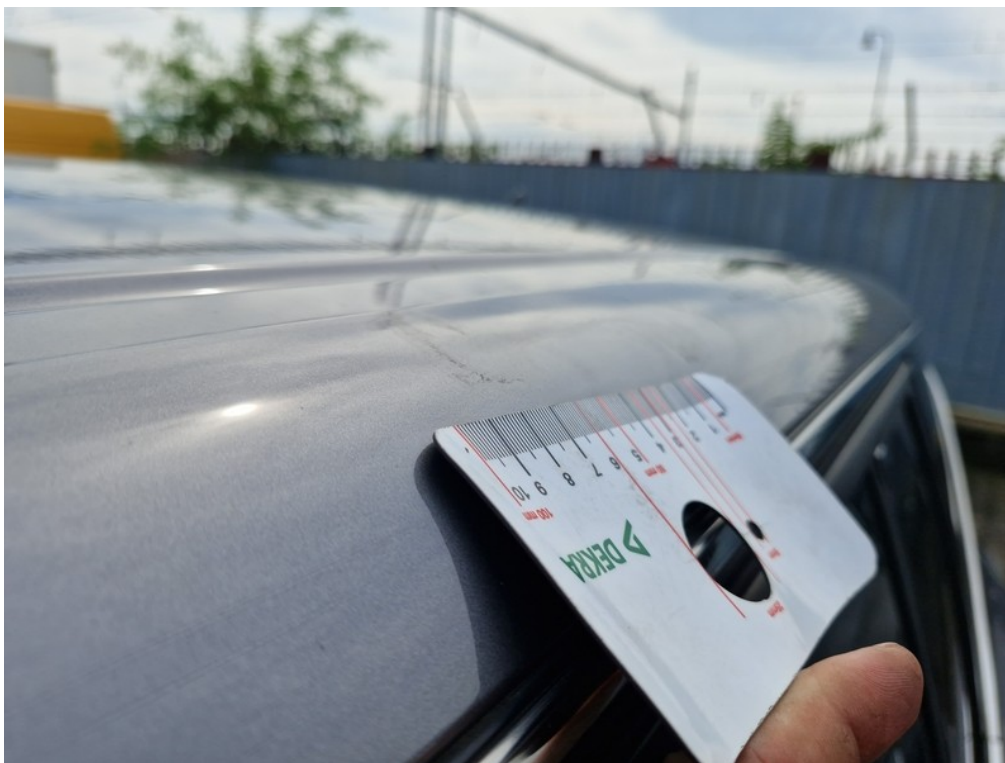
Viz popis k poškození č. 28

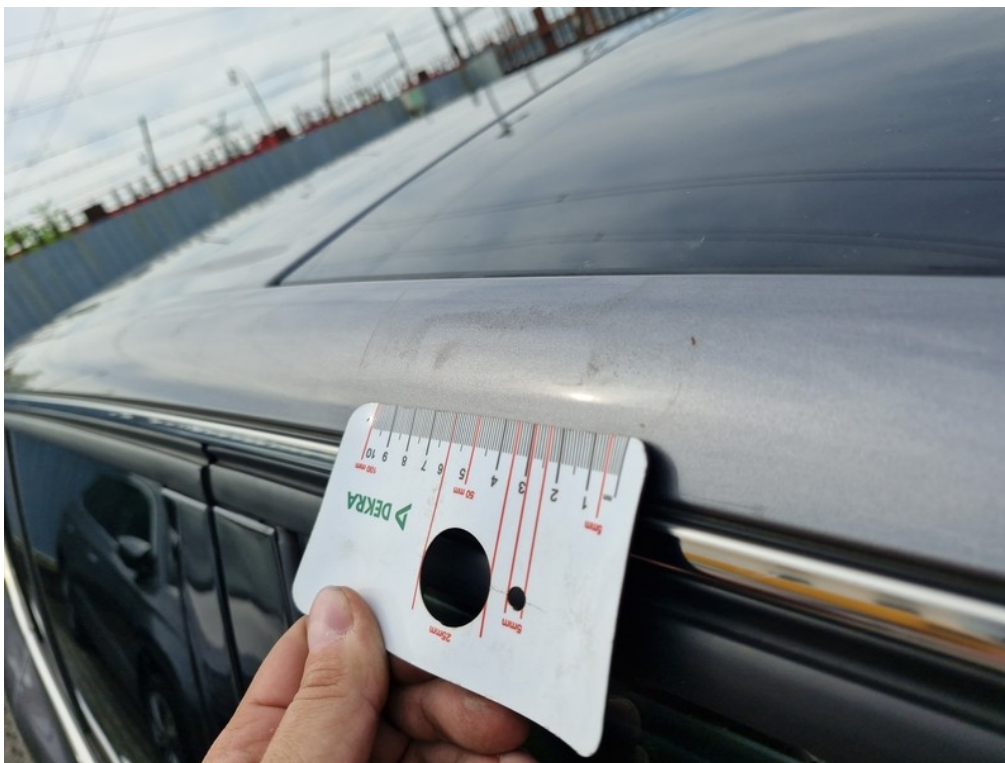
Viz popis k poškození č. 29

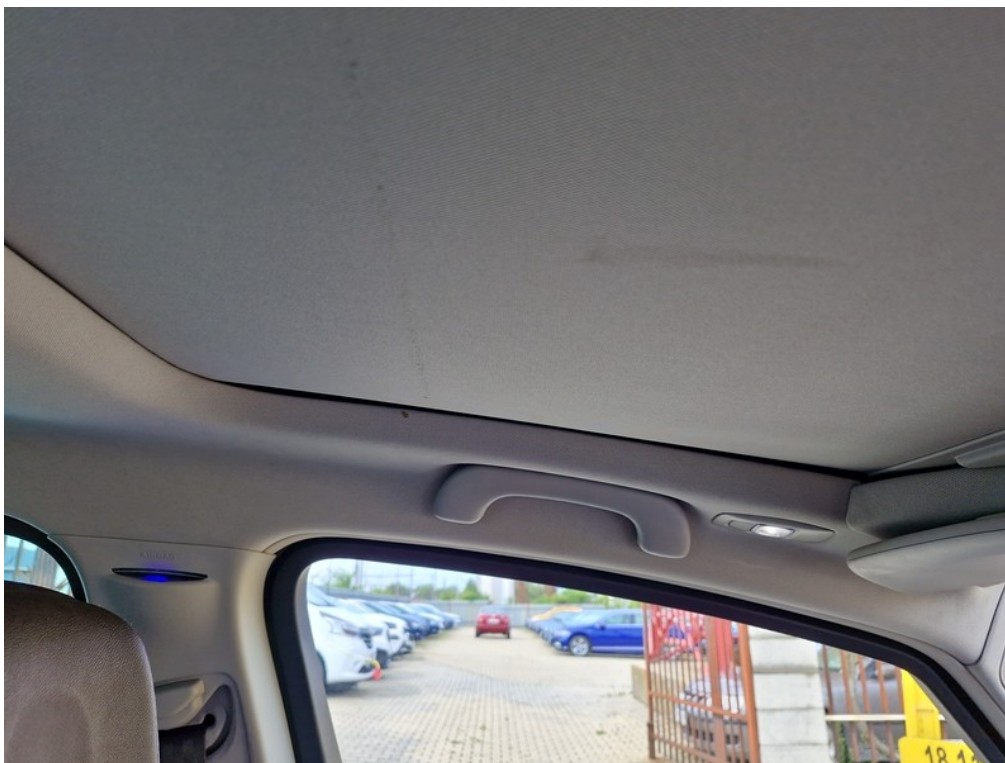
**30** Stropnice - Střih  
Umístění:

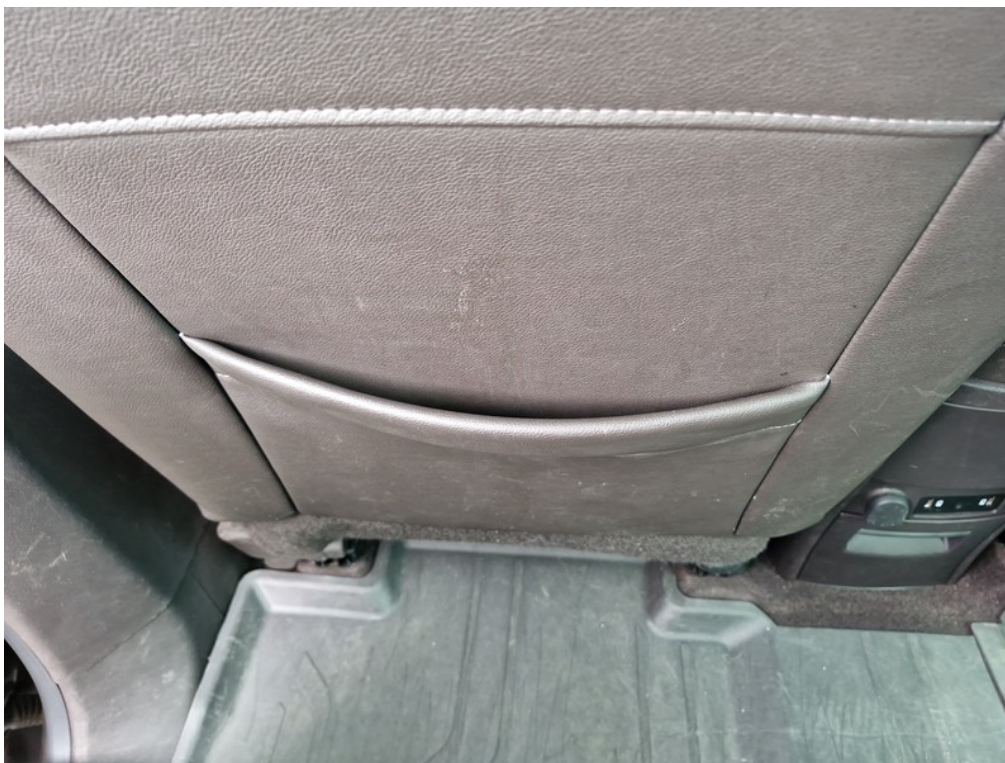
**31 Kapsa opěradla sedadla řidiče - Strih**  
Umístění: Interiér (vnitřní prostor)

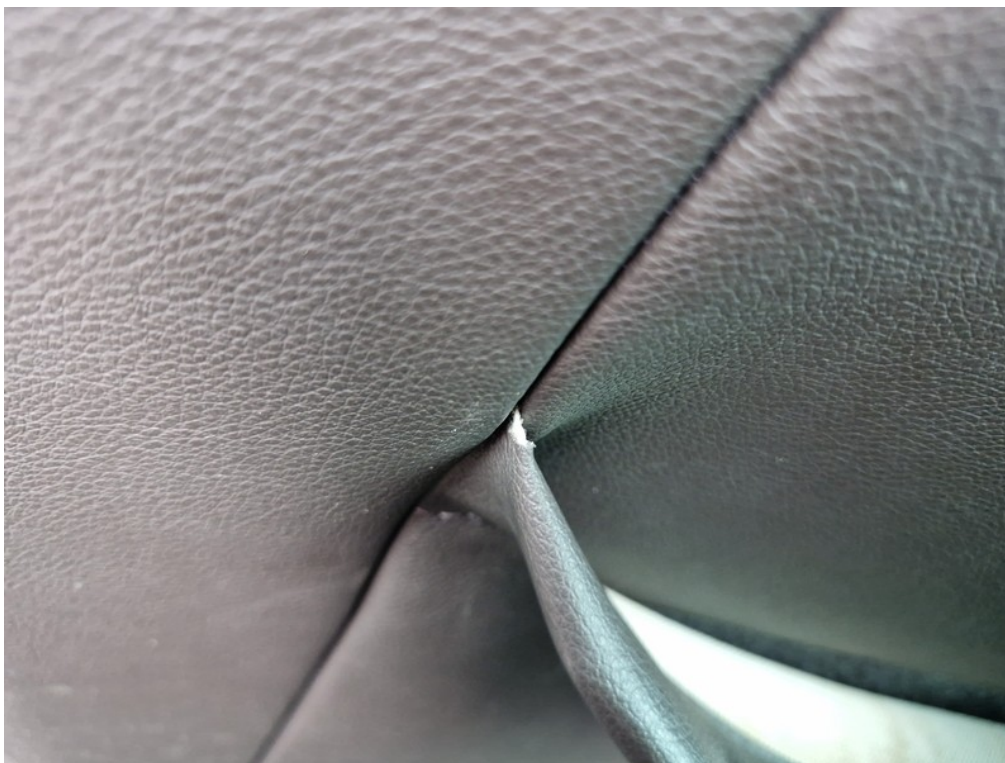
Viz popis k poškození č. 31

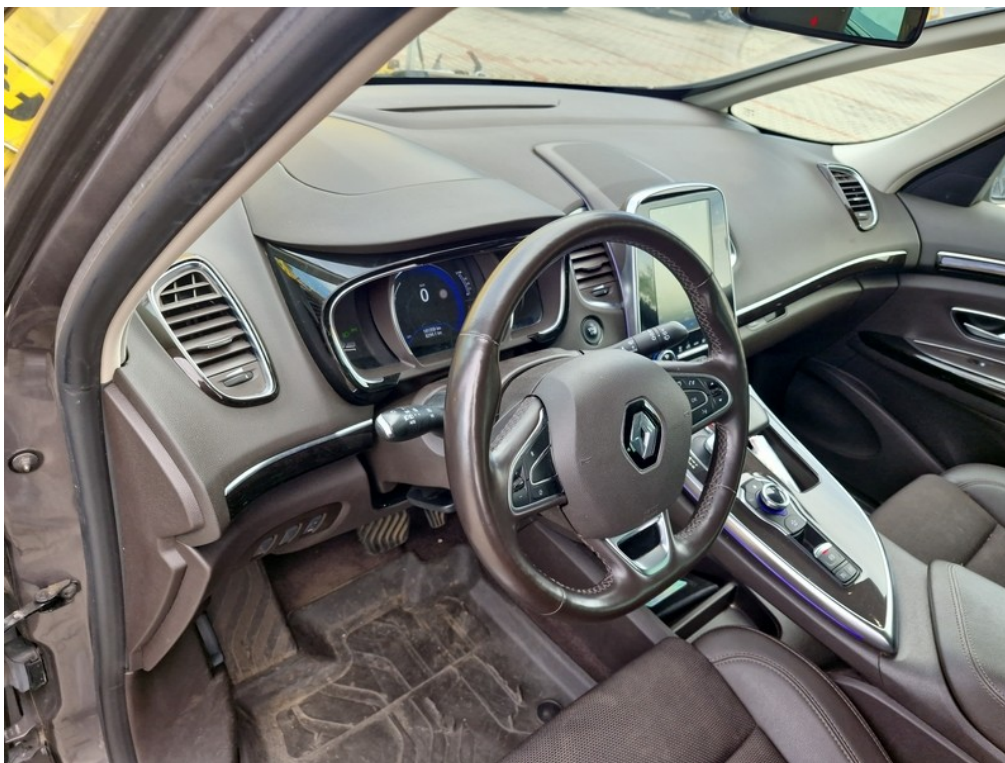
**34** Volant - Škrábance  
Umístění:

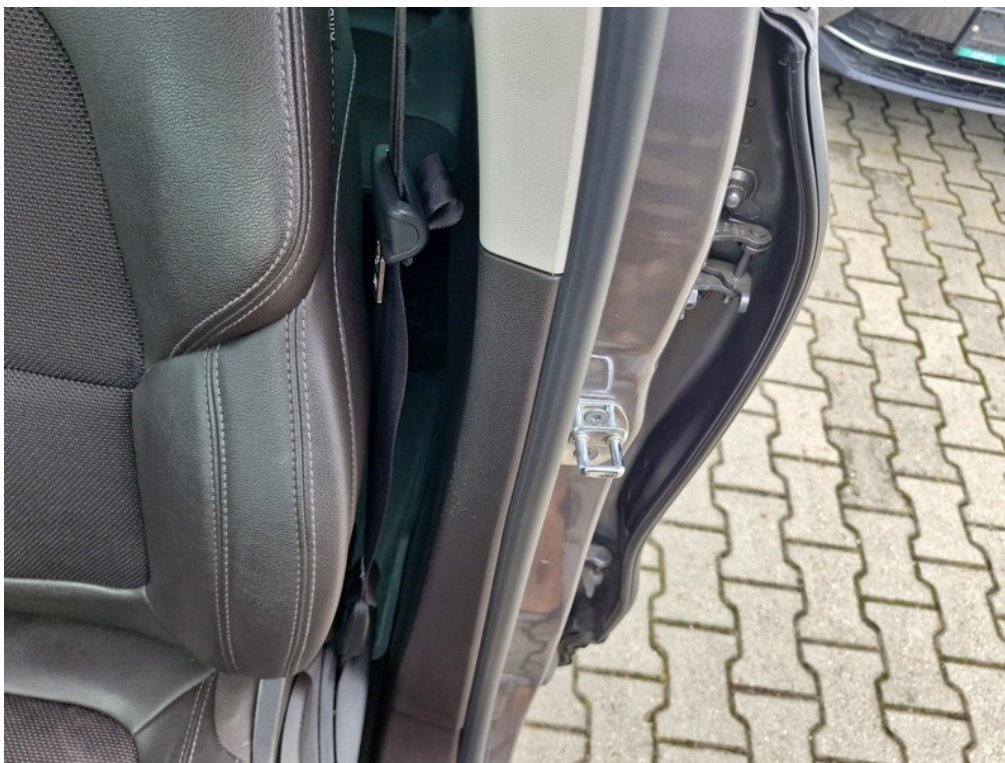
**35** Vnitřní kryt levého B-sloupku dolní - Opotřebení  
Umístění: Interiér (vnitřní prostor)

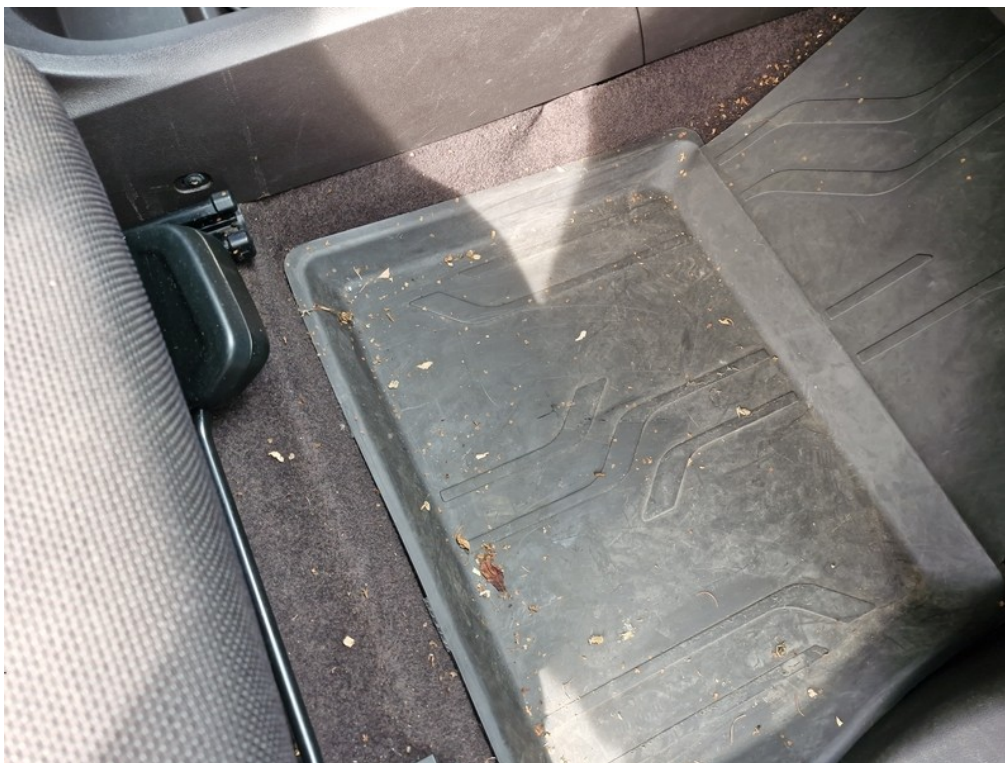
**36** Interiér - Znečištěno  
Umístění:

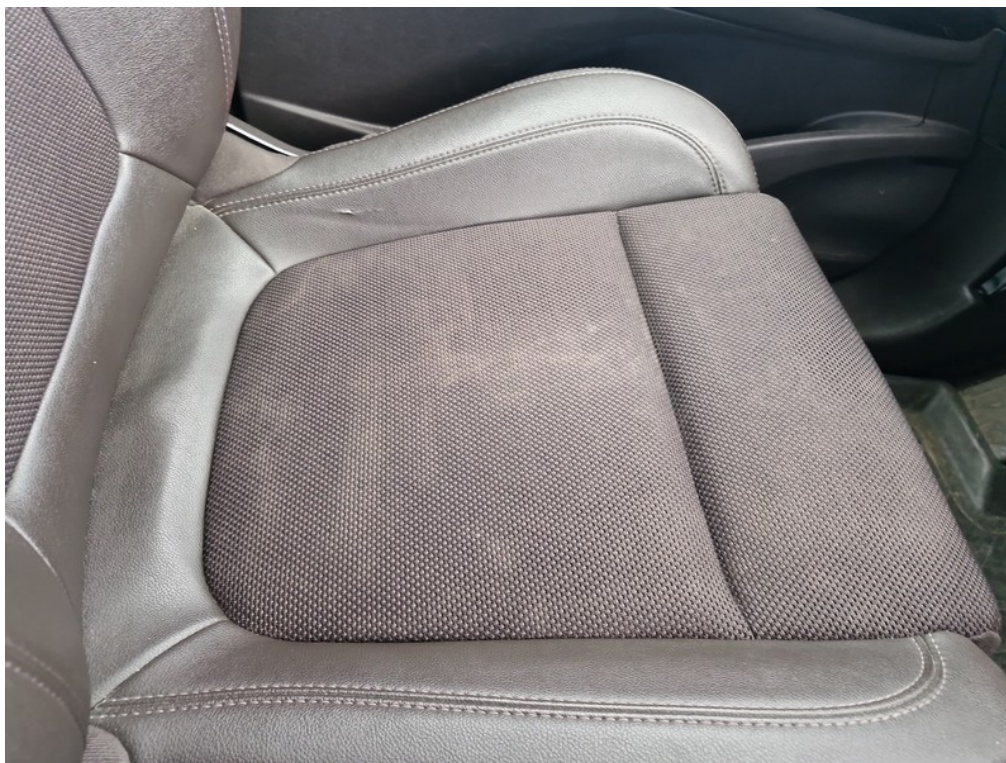
Viz popis k poškození č. 36

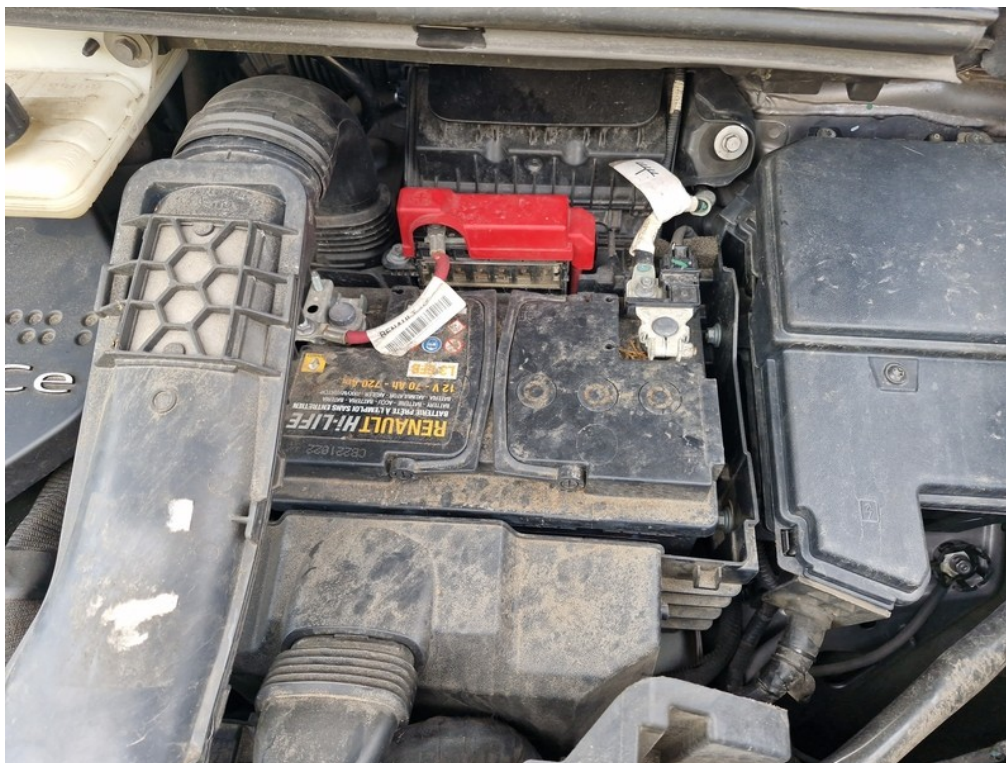
**37** Akumulátor - Závada  
Umístění:

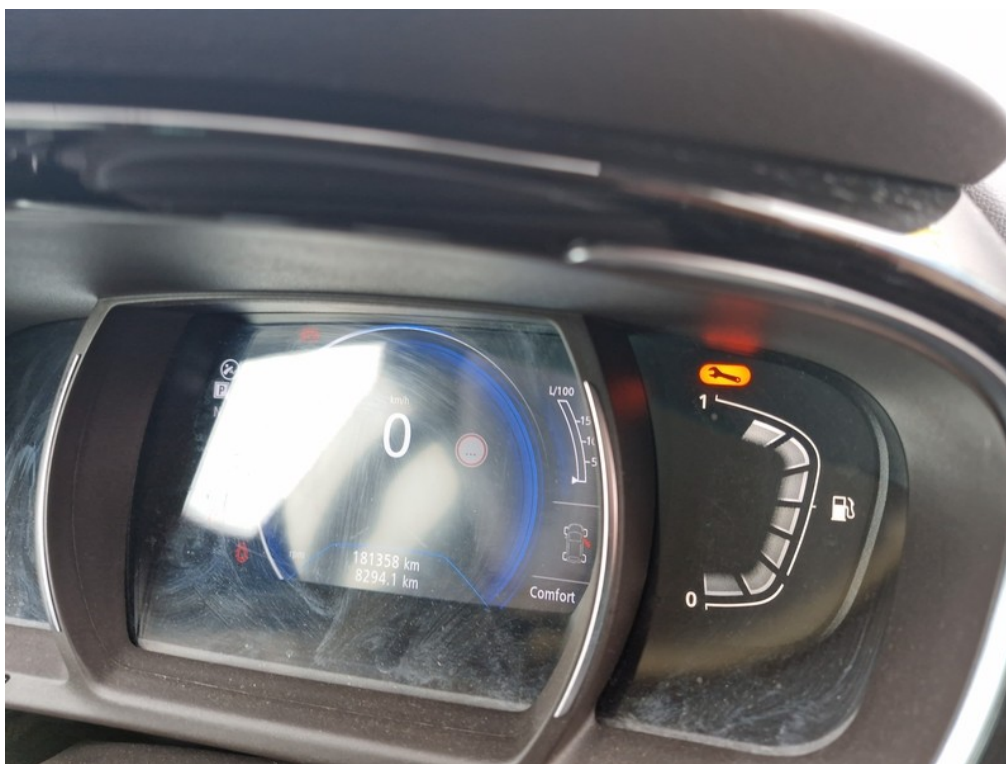
**38** Servis - Aktivováno  
Umístění:
