Athlon Verkaufsexpertise

Kunde :	Athlon Germany KD	Vertragsnummer :	10170296
Berichtsnummer :	0000000843827-DE949		
Amtl. Kennzeichen :	BO-AP 220

Peugeot Partner .

Fahrzeug-Ident.-Nr.:	VR3EFBHYBKN511178	Laufleistung abgelesen:	115271 km
Erstzulassung / Baujahr:	02.04.2019 / 2019	Besichtigungsdatum/-ort:	27.05.2025 Düren
Fahrzeugart:	Transporter	Aufbauart:	Kastenwagen
KBA-Nr. (HSN/ TSN):	188//9ABC	Kraftstoff / Emissionsklasse:	Diesel / Euro 6
Getriebe Art:	Schaltgetriebe	Navi.-Datenträger:	Festplattenlaufwerk
Hubraum / Leistung:	1560 ccm / 73 kW (99 PS)	Antriebsart:	-
Lackfarbe:	LACK WEISS BANQUISE/TYP AUSSENVERKLEIDUNG SPIEGEL FLACH STANDARD	Lackart:	Uni
Anzahl Schlüssel:	1	Polster Art:	Stoff
Serviceheft verfügbar:	Digital	Farbe Innenausstattung:	Schwarz
Letzter Service km / am:	- / -

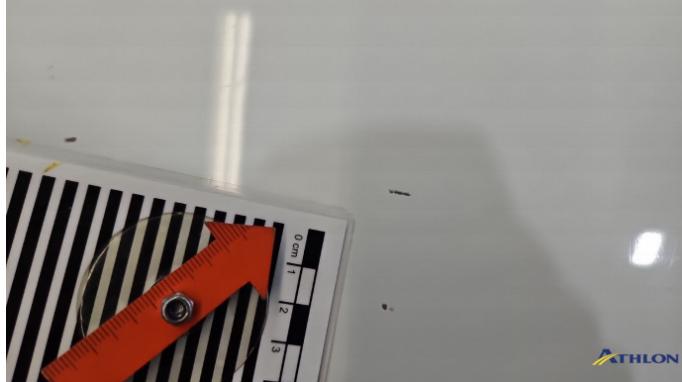
1. Motorhaube
Kratzer

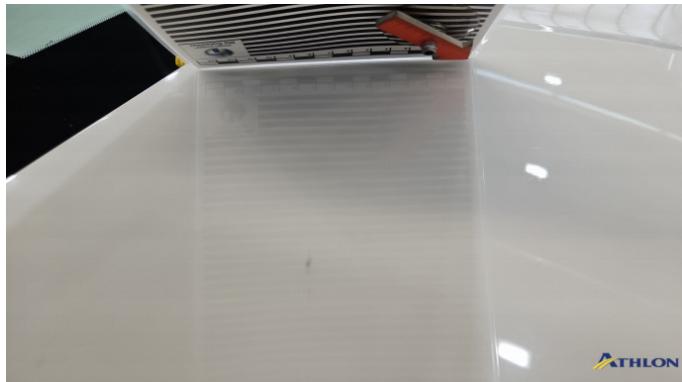
2. Motorhaube
2 Dellen

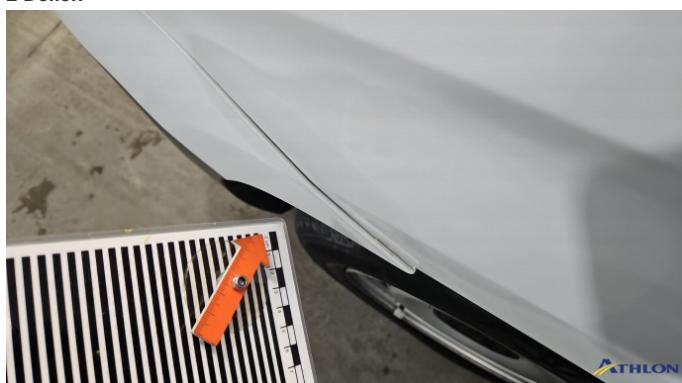
4. Stoßfänger Vorne
Spaltmaß Ungenau

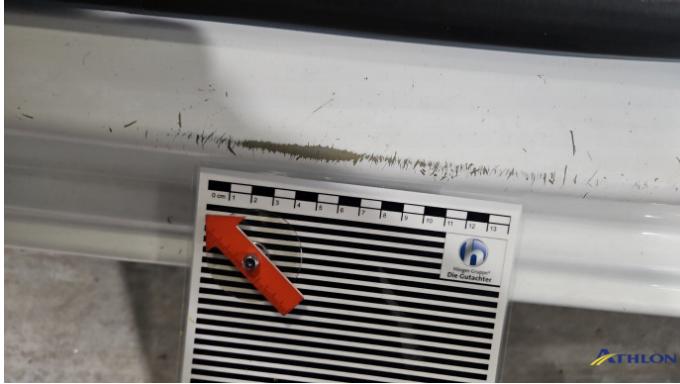
6. Türeinstieg Vorne - Links
Kratzer Ab 60mm

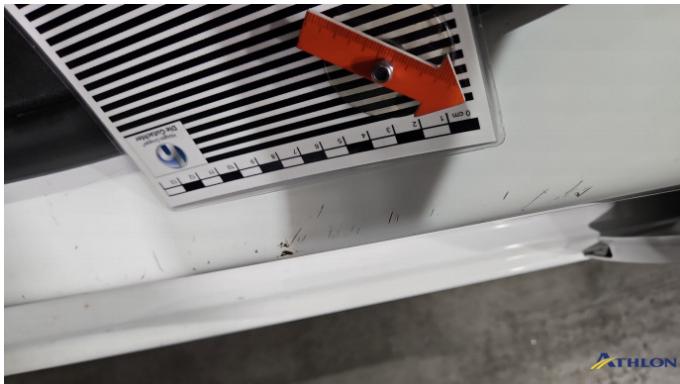
6. Türeinstieg Vorne - Links
Kratzer Ab 60mm

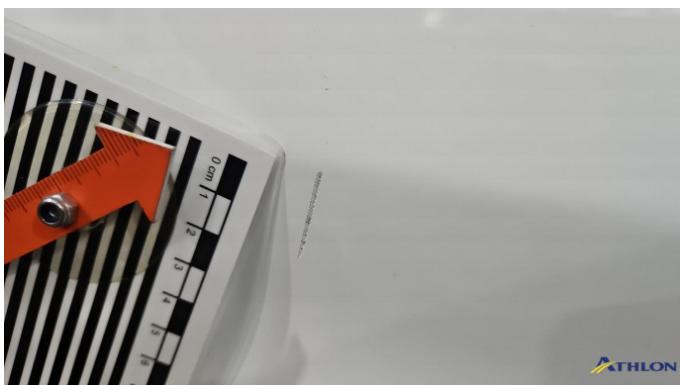
8. Tür Vorne - Links
Kratzer

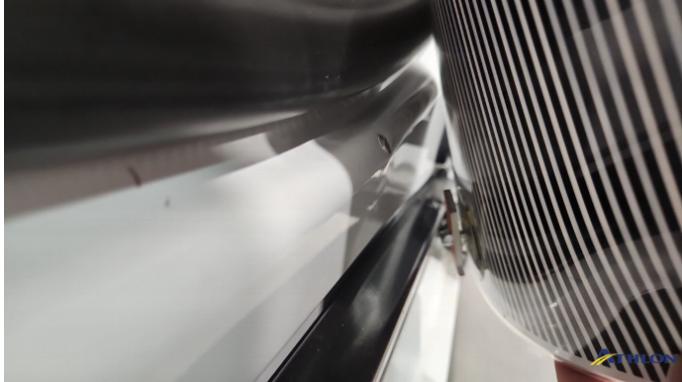
9. Türeinstieg Hinten - Links
Verformt (leicht)

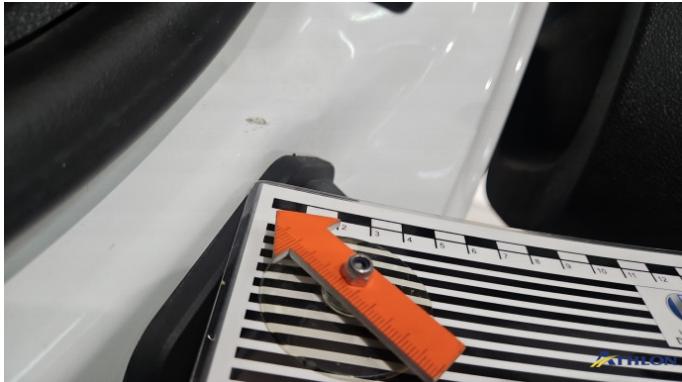
9. Türeinstieg Hinten - Links
Verformt (leicht)

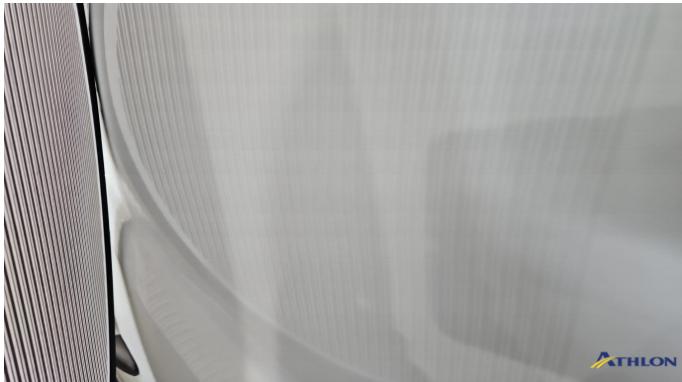
10. Tür Hinten - Links
Verformt (leicht)

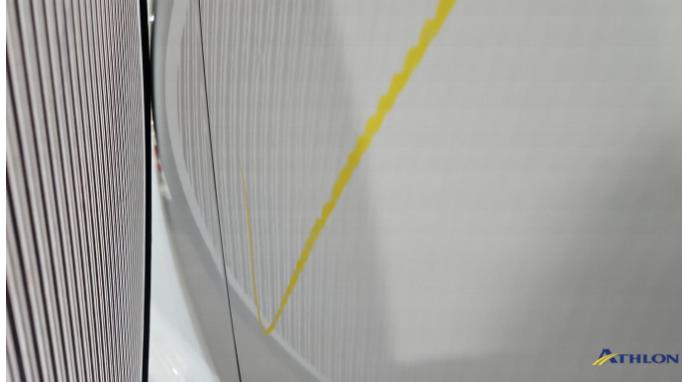
11. Seitenwand - Hinten - Links
Verformt (leicht)

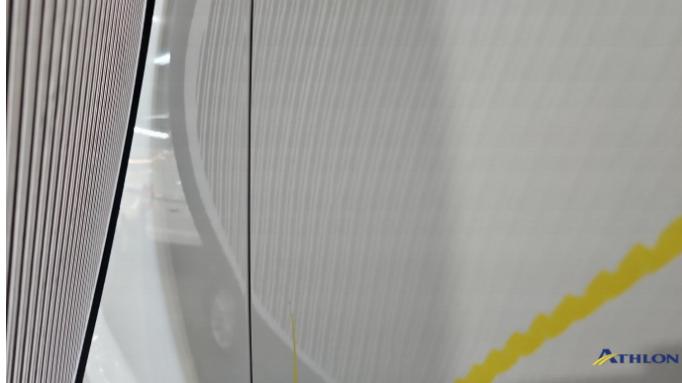
11. Seitenwand - Hinten - Links
Verformt (leicht)

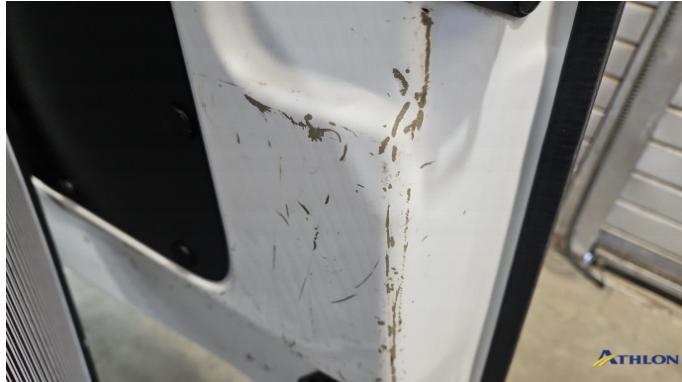
12. Hecktür Rechts
Verformt (leicht)

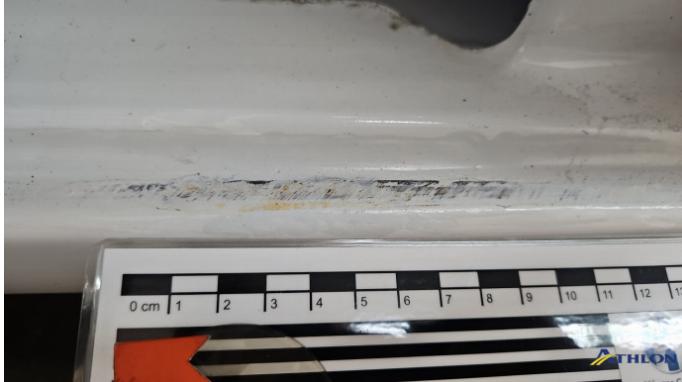
14. Schweller - Rechts
Kratzer Ab 60mm

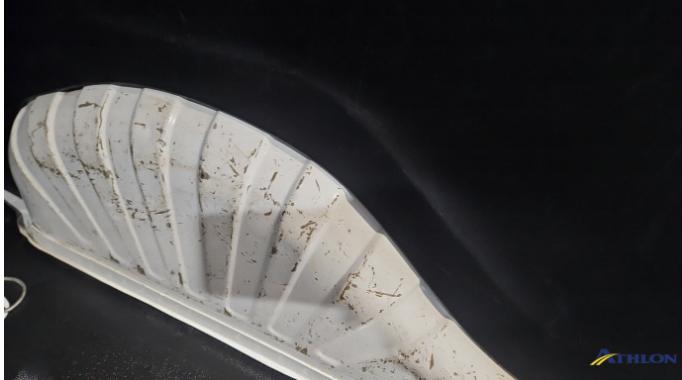
26. Laderaum
Gebrauchsspuren

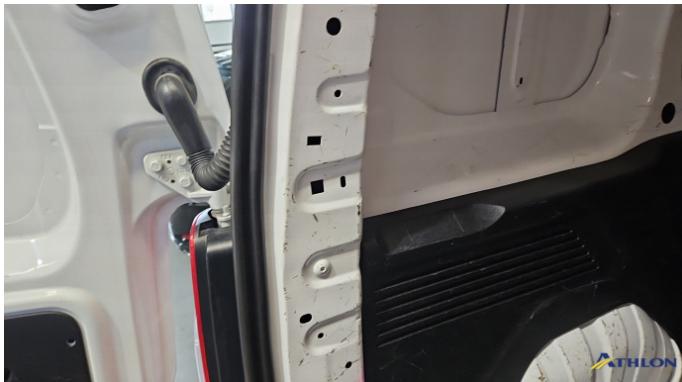
26. Laderaum
Gebrauchsspuren
