## Expertise

Protokollnummer: 41330442  
Auftrags-Nr / Referenz: 25071114  
Besichtigungsdatum: 01.09.2025

Modell: C 220 d T 9G-TRONIC AMG Line

FIN: W1KAH0EB1PF114092

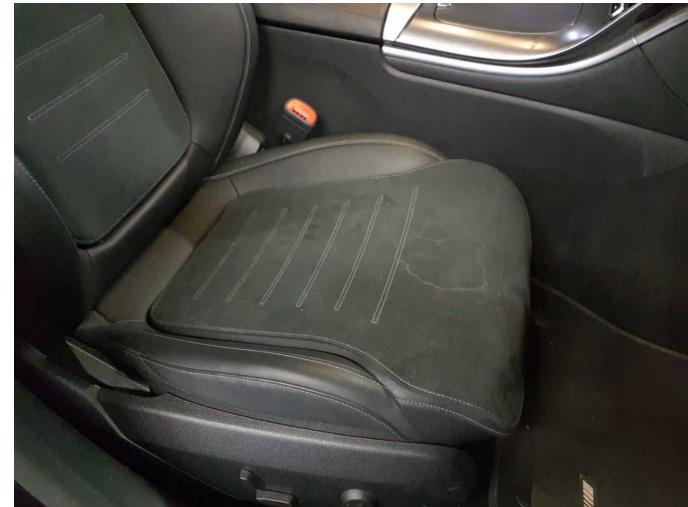
**Beschädigung 2:** Sitz vorn: Sitzbezug rechts - verschmutzt - reinigen

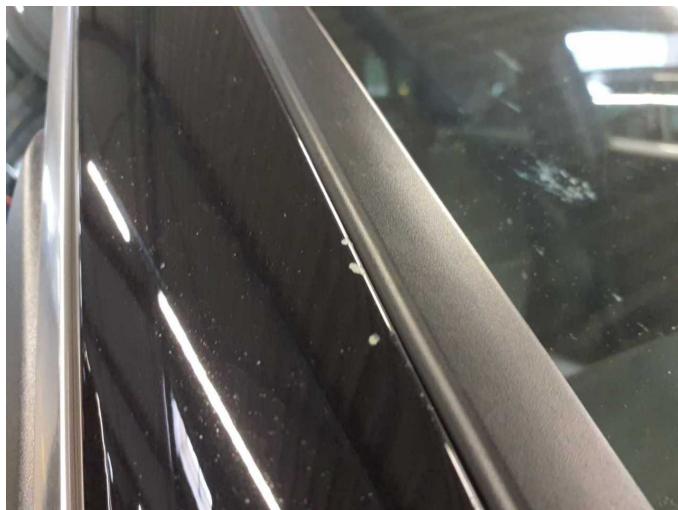
**Gebrauchsspur 2:** Karosserie: A-Säule rechts - Steinschlag - kein Abzug

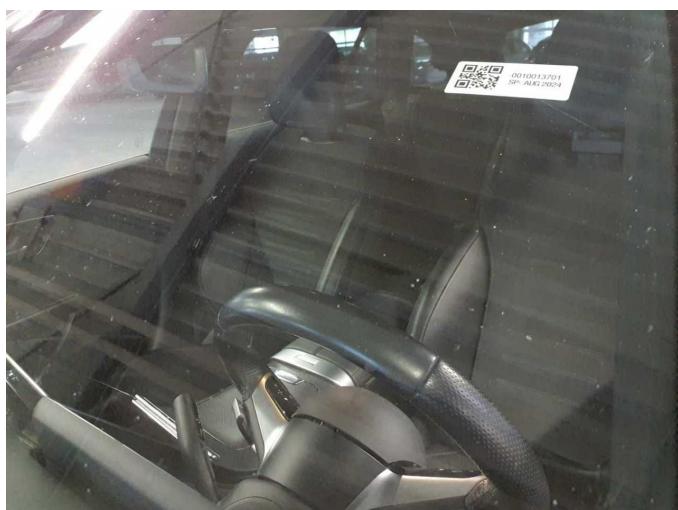
**Gebrauchsspur 3:** Verglasung: Frontscheibe - Steinschlag - kein Abzug

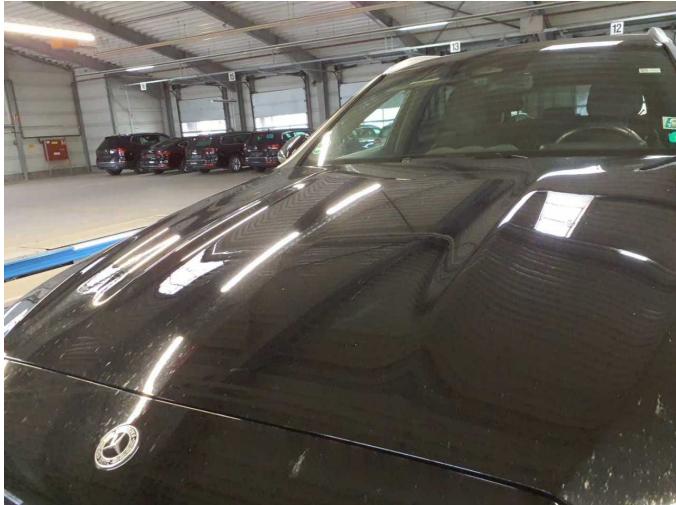
**Gebrauchsspur 6:** Motorhaube: Motorhaube (Kratzer) - Steinschlag - kein Abzug

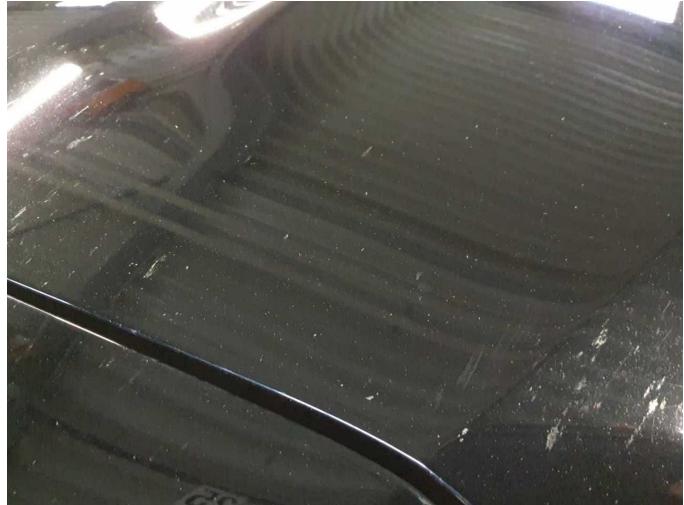
**Gebrauchsspur 6:** Motorhaube: Motorhaube (Kratzer) - Steinschlag - kein Abzug

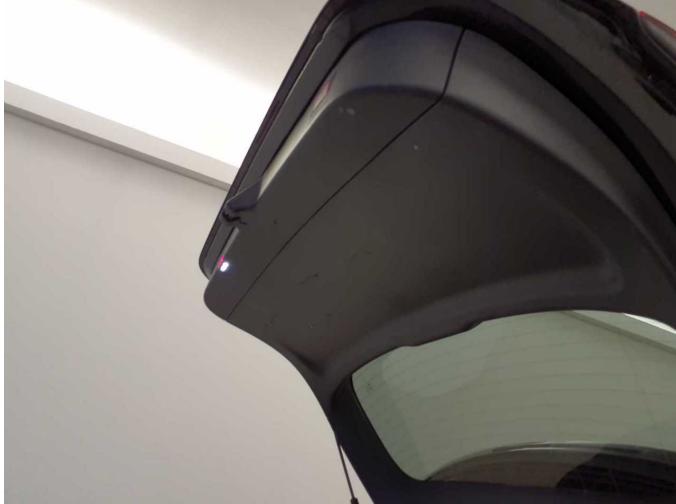
**Gebrauchsspur 9:** Verkleidungen/Abdeckungen: Heckdeckel, Innenverkleidung - verkratzt / verschürft - kein Abzug

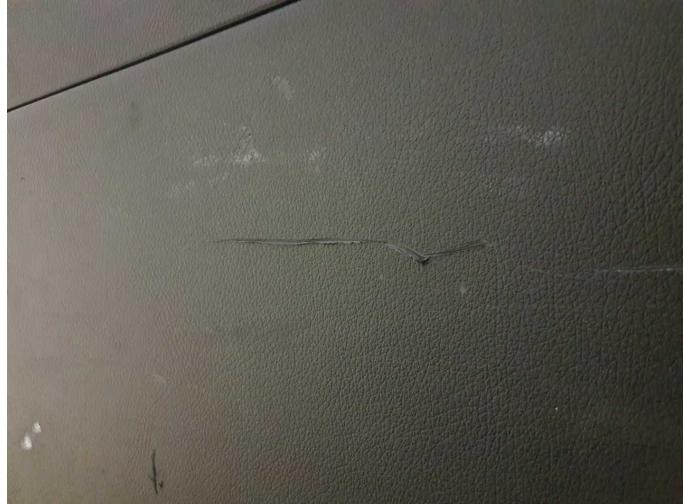
**Gebrauchsspur 9:** Verkleidungen/Abdeckungen: Heckdeckel, Innenverkleidung - verkratzt / verschürft - kein Abzug
