Expertise

Protokollnummer: 39260667
Auftrags-Nr / Referenz: 24588933
Besichtigungsdatum: 08.04.2025

Hersteller: Mercedes-Benz

Modell: GLE 350 de 4Matic 9G-TRONIC

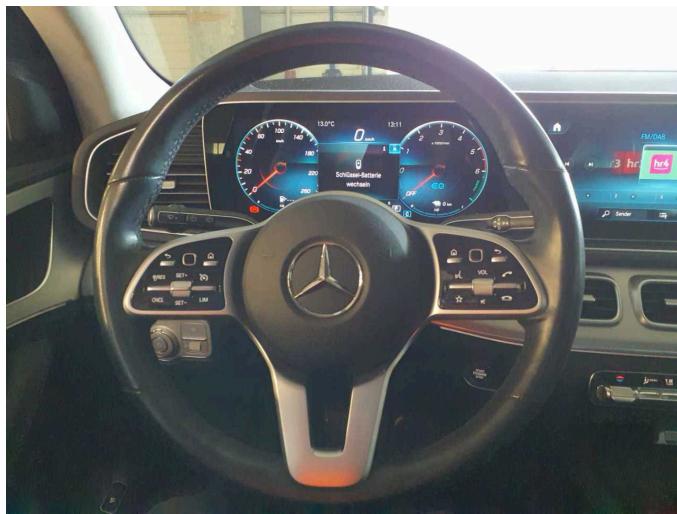
Beschädigung 1: Lenkanlage: Lenkrad - verschmutzt - reinigen

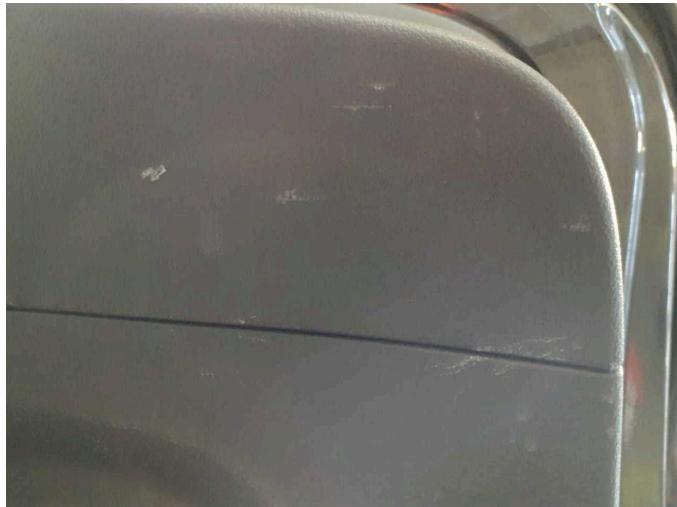
Gebrauchsspur 1: Verkleidungen/Abdeckungen: Heckdeckel, Innenverkleidung - Kratzer - kein Abzug

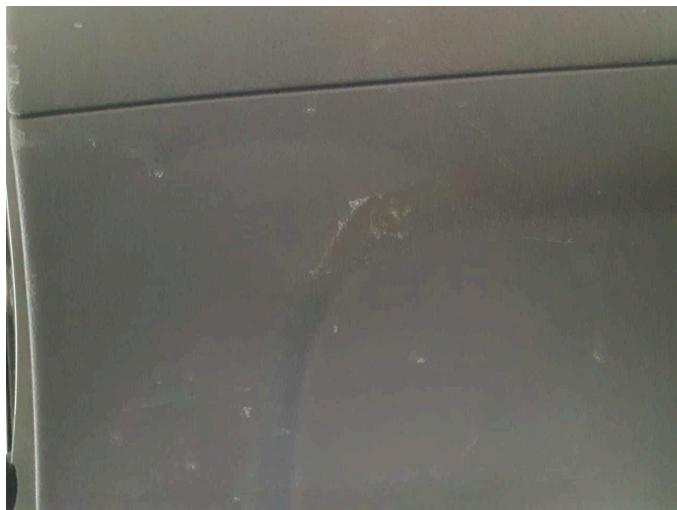
Gebrauchsspur 1: Verkleidungen/Abdeckungen: Heckdeckel, Innenverkleidung - Kratzer - kein Abzug
