## Condizione Relazione

Numero di rapporto: 0000000827364-IT867  
Targa: GJ763AG

#### Mercedes-Benz VITO;Cargo van;Electric;Automatic;

Data e luogo Perizia: 04.03.2025 CAPUA

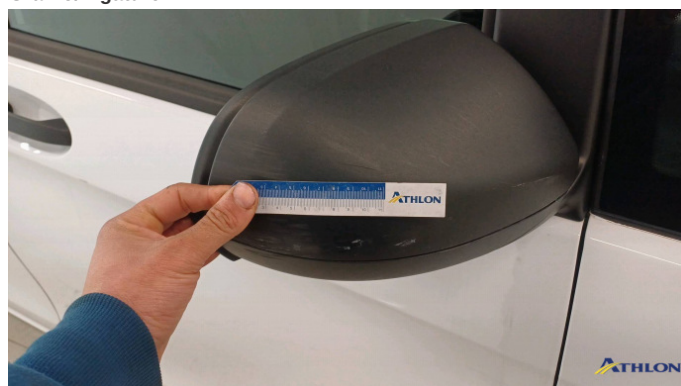
3. retrovisore esterno scatola - destro  
**Graffio/Rigature**

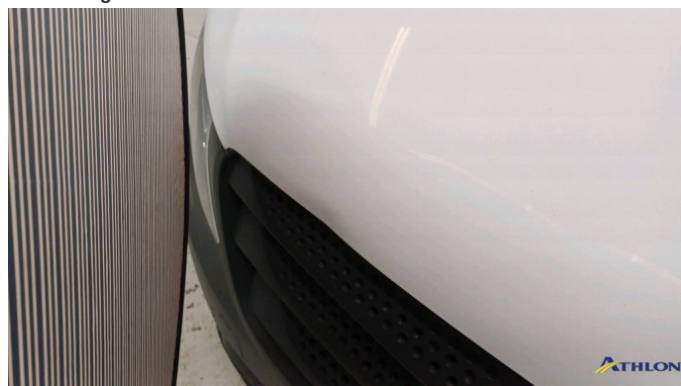
4. cofano  
**1 ammaccatura**

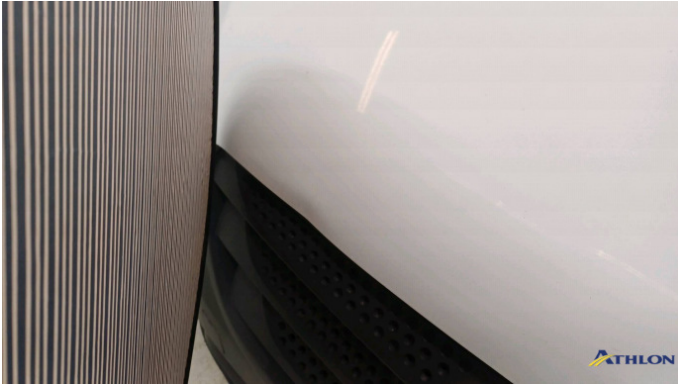
4. cofano  
1 ammaccatura

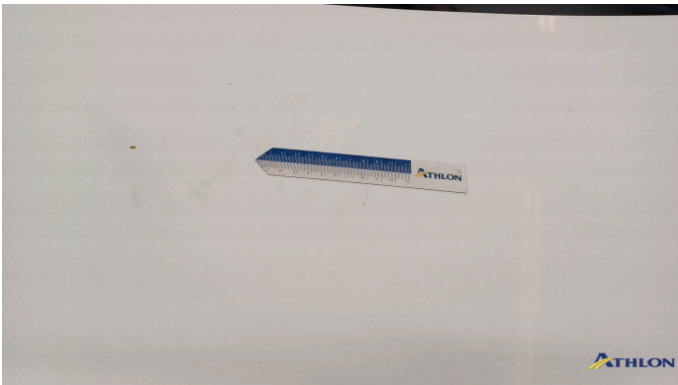
5. cofano  
Graffio/Rigature

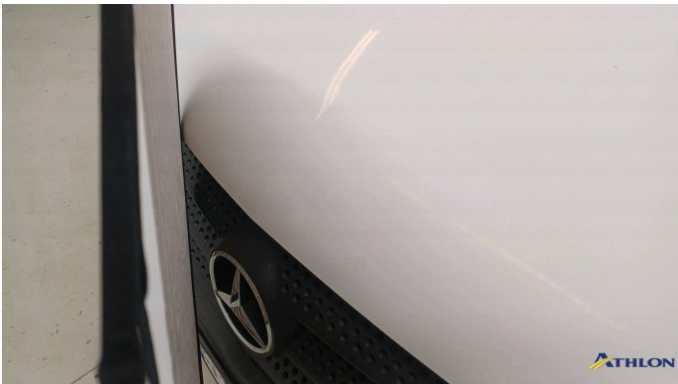
6. cofano  
1 ammaccatura

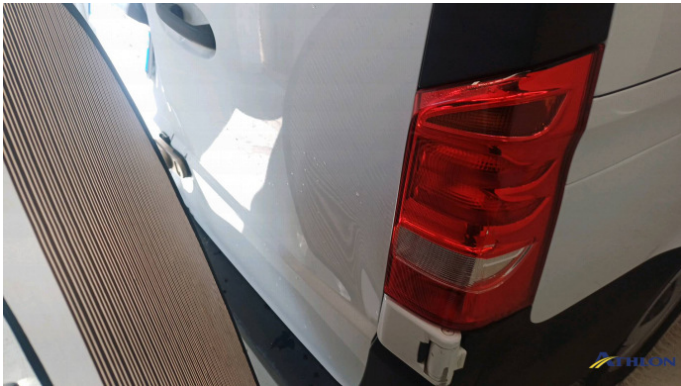
10. portello posteriore  
2 ammaccature

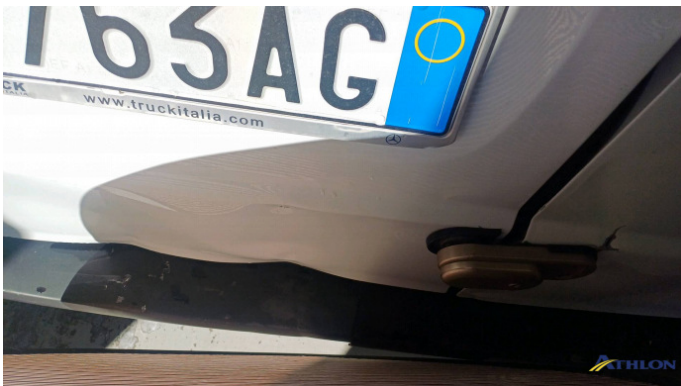
11. portello posteriore  
3 ammaccature

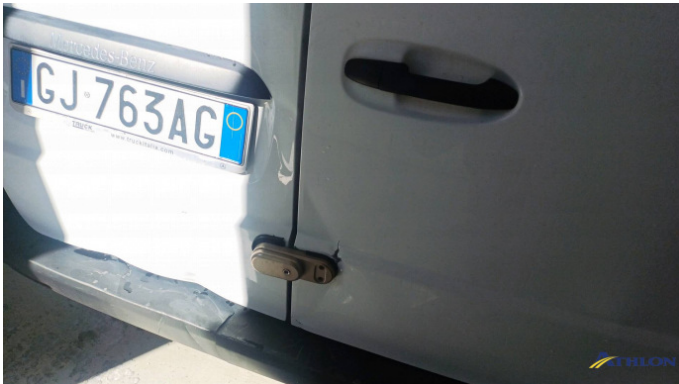
12. portello posteriore  
1 ammaccatura

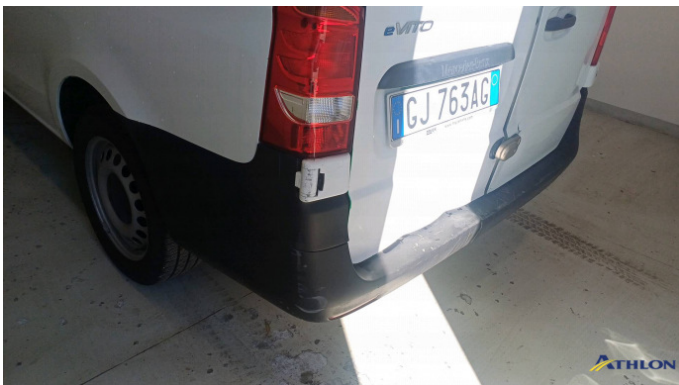
13. paraurti posteriore  
Graffio/Rigature

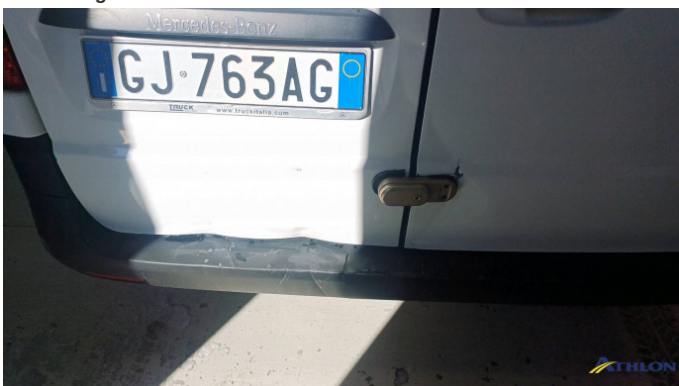
14. paraurti posteriore  
Rotto

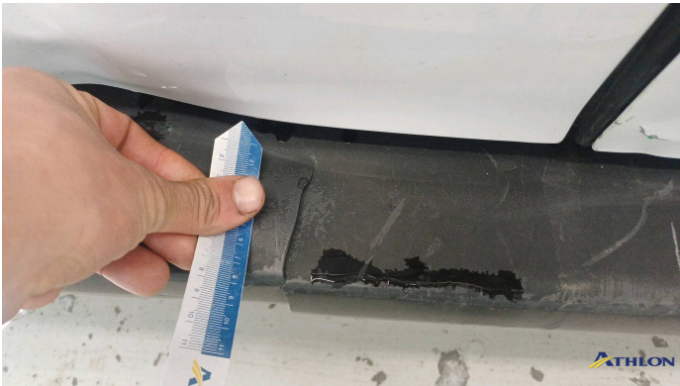
14. paraurti posteriore  
**Rotto**

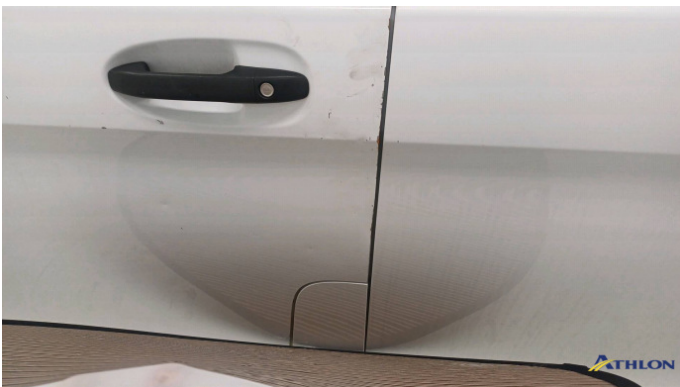
15. porta anteriore - sinistra  
**1 ammaccatura**

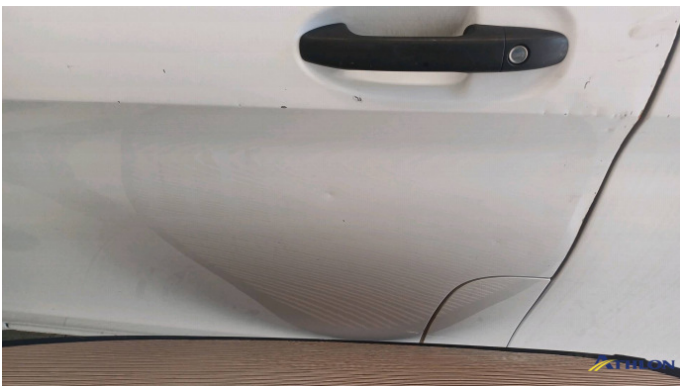
16. porta anteriore - sinistra  
**1 ammaccatura**

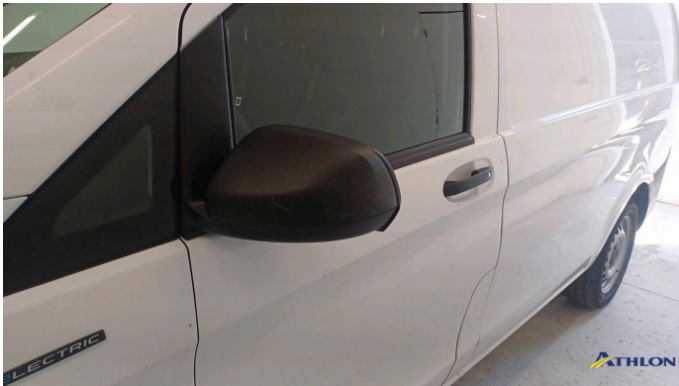
17. retrovisore esterno scatola - sinistro  
**Graffio/Rigature**

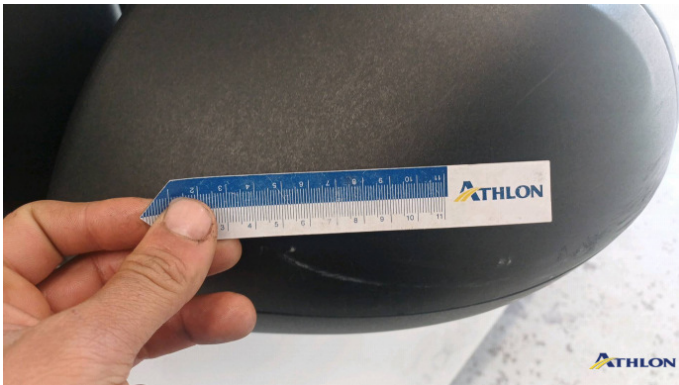
17. retrovisore esterno scatola - sinistro  
**Graffio/Rigature**

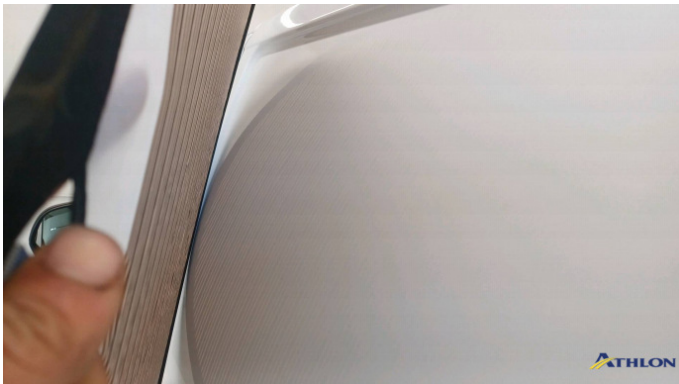
18. porta posteriore - sinistra  
**1 ammaccatura**

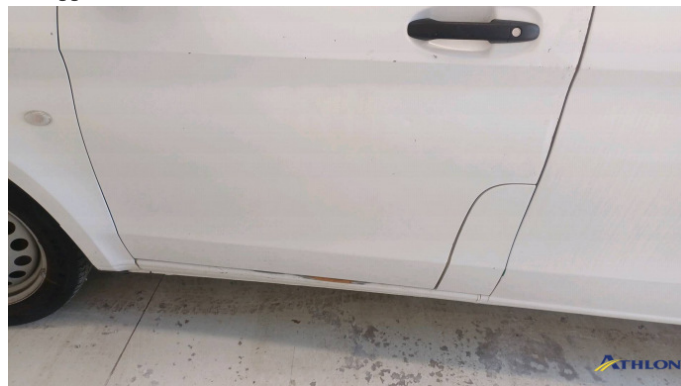
23. sottoporta - sinistra  
**Graffio/Rigature**
