Verkaufsbericht

03.03.2025

Kennzeichen	[redacted]	Fahrzeugident.-Nr.	WDD2210711A282860
Fahrzeugart	PKW - Limousine	Farbton / Lackart	Grau / Metallic
Hersteller	Mercedes-Benz	Nächste HU	keine Angabe
Typ / Verkaufsbez.	S 500 Lim.	Laufleistung abgelesen	240.770 km
Motorart	V-Motor / Benzin	Erstzulassung	03.03.2009
Hubraum / Leistung	5.461 ccm / 285 KW	Emissionsklasse	Euro 5
Getriebe / Gänge	Automatik / 7	Sitzplätze / Türen	5 / 4
Achsen / angetrieben	2 / 1	Anzahl Besitzer	2
Sitzfarbe / -art	beige / Leder	Antriebsart	Heckantrieb

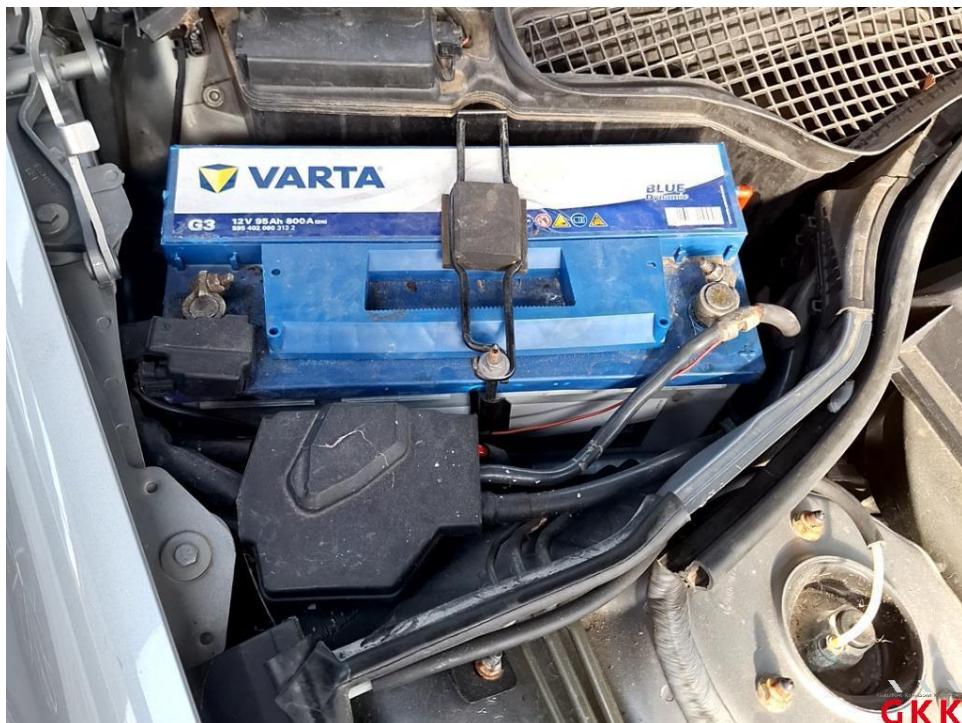
Bild 29 Fahrzeug, Batterie, entladen, ersetzen

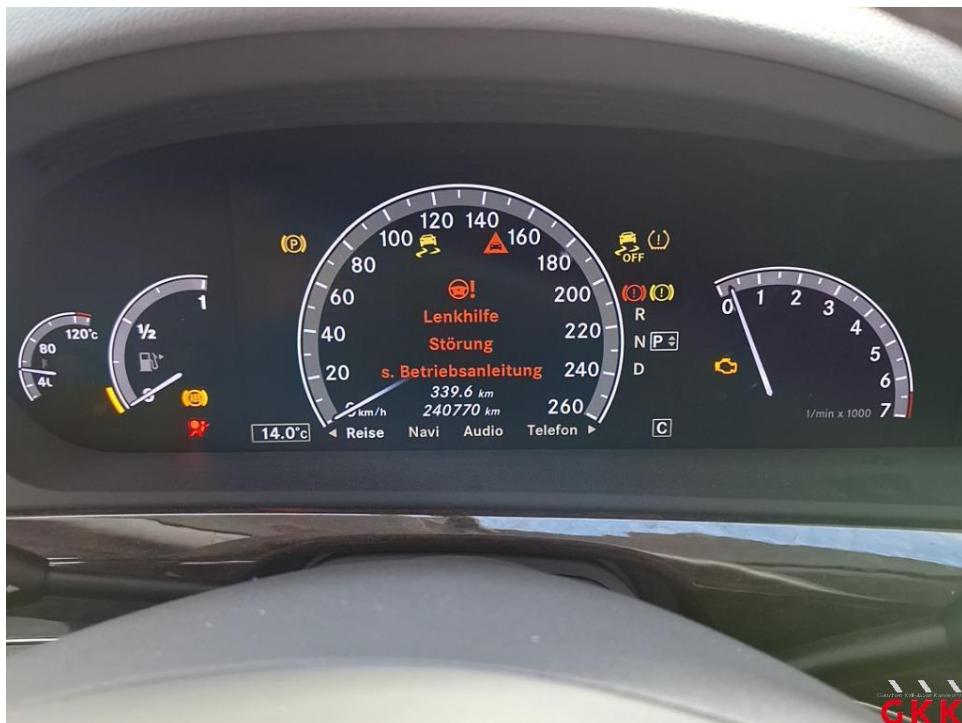
Bild 31 Bordcomputer, Fehlerspeicher, aktiv, auslesen / prüfen

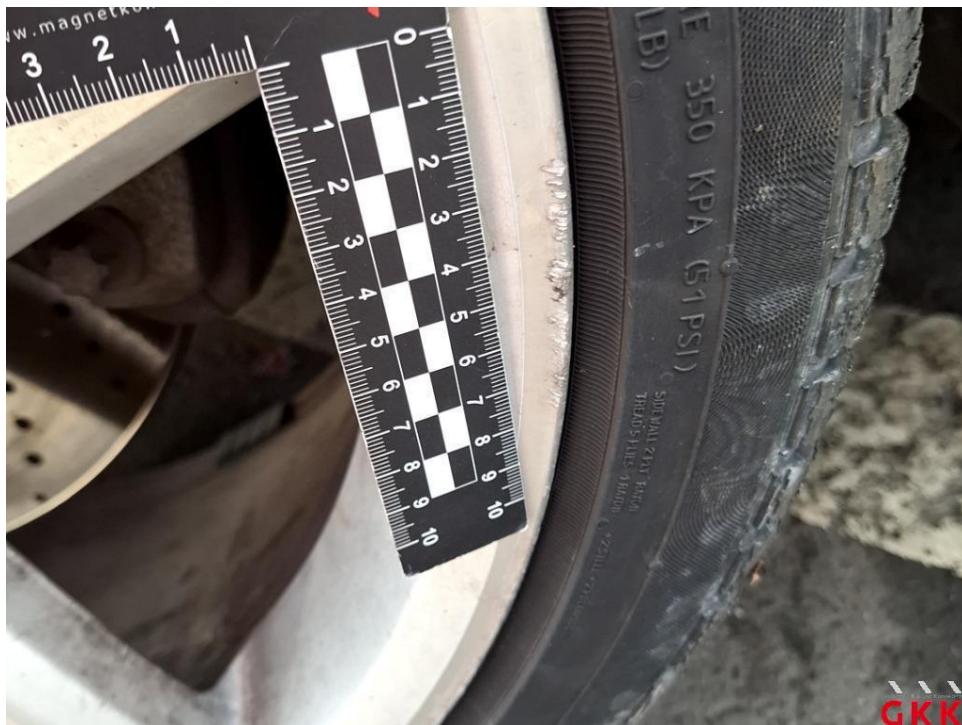
Bild 56 LM-Rad, vorne links, Materialabtrag, ersetzen

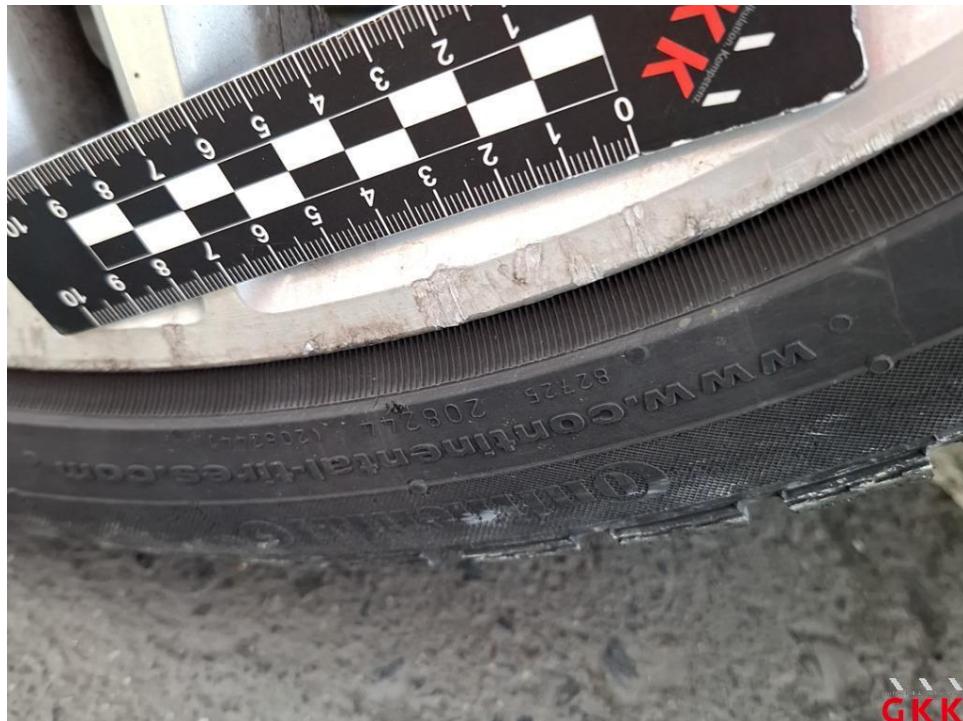
Bild 57 LM-Rad, vorne links, Materialabtrag, ersetzen

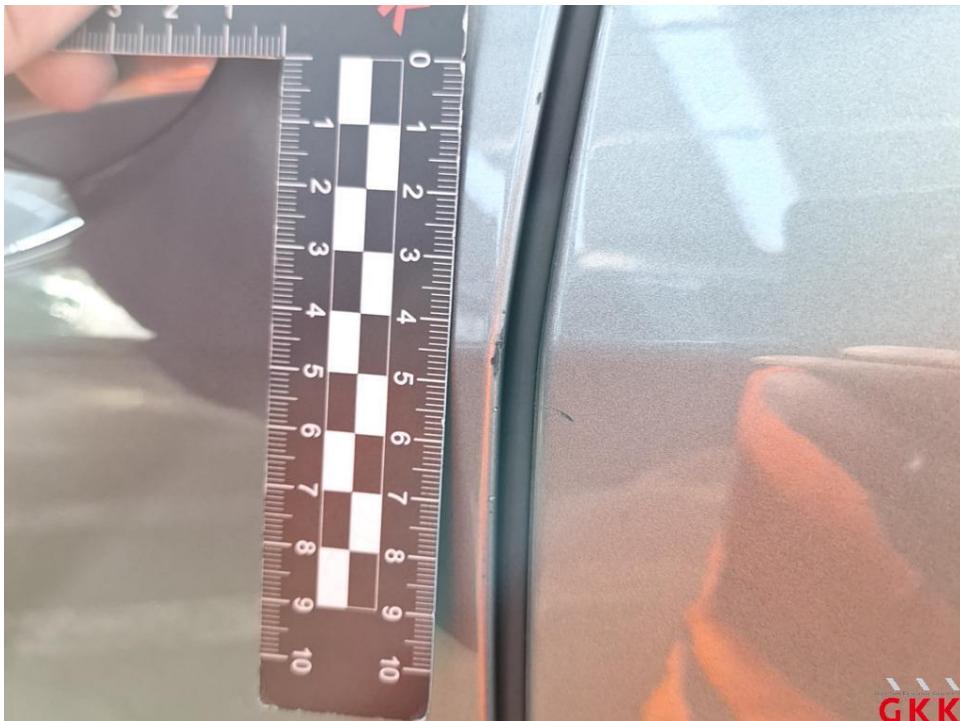
Bild 61 Tür vorne links, verkratzt, lackieren

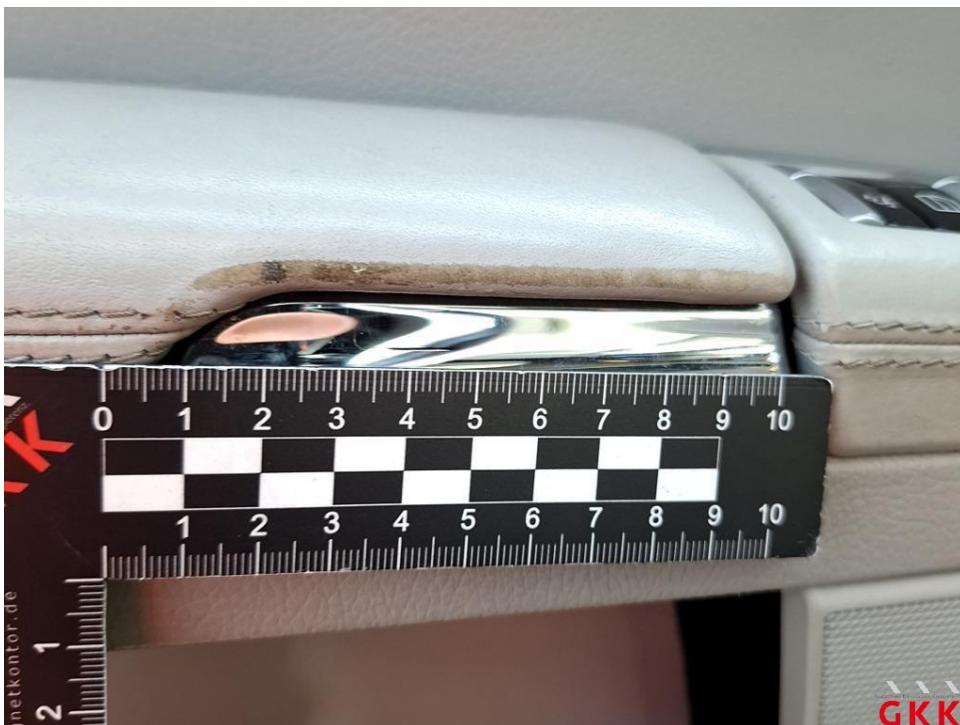
Bild 62 Tür vorne links, Innenverkleidung -Leder-, verkratzt, Smartrepair

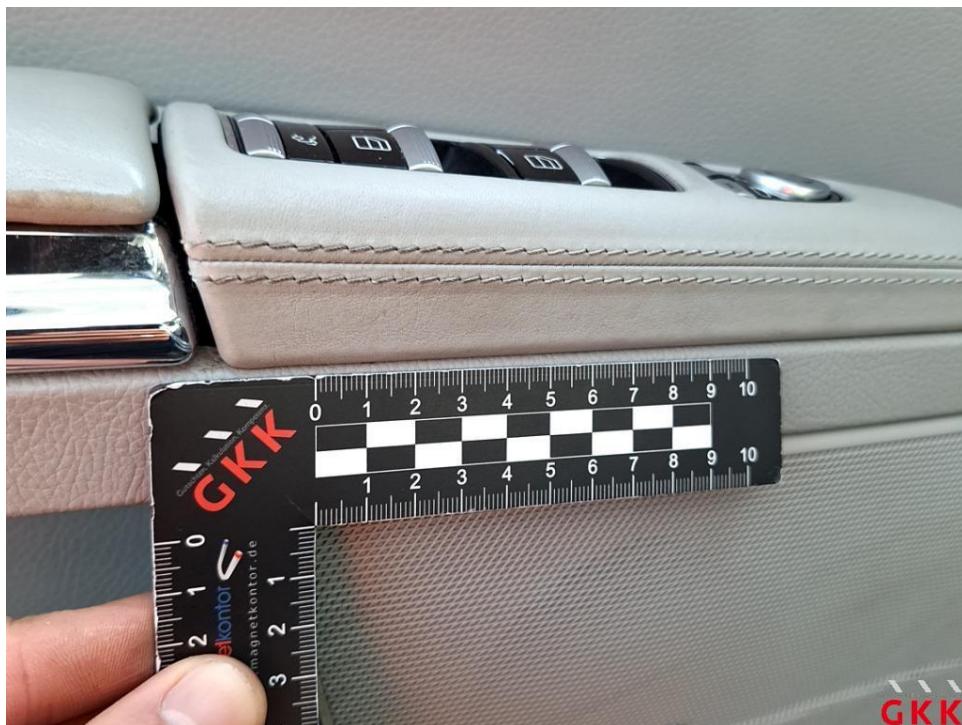
Bild 63 Tür vorne links, Innenverkleidung -Leder-, verkratzt, Smartrepair

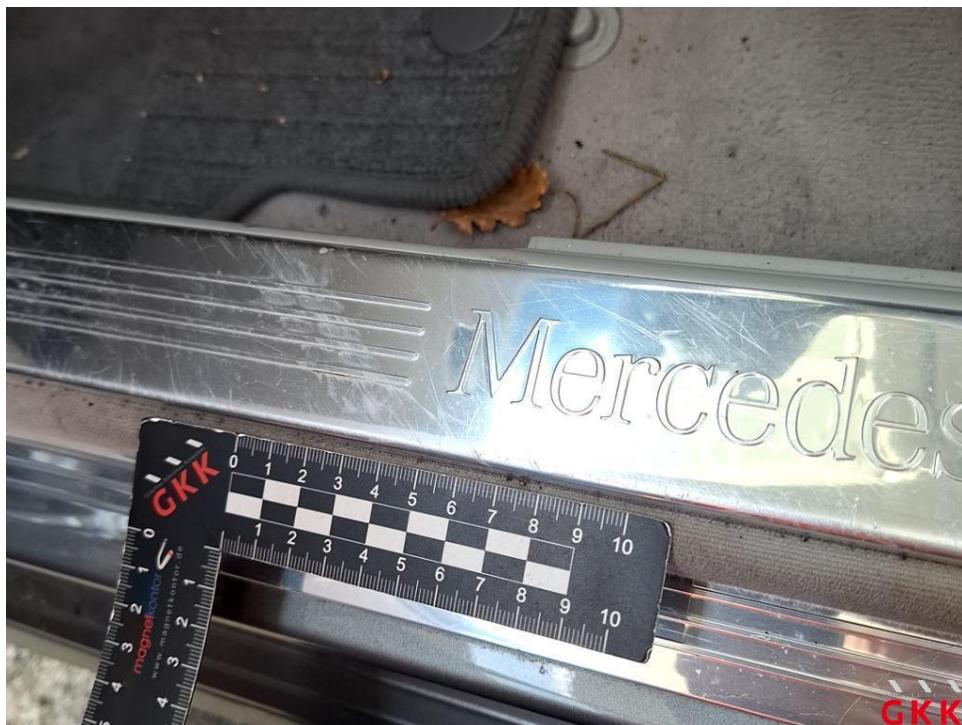
Bild 65 Tür vorne links, Einstiegsleiste, verkratzt, ersetzen

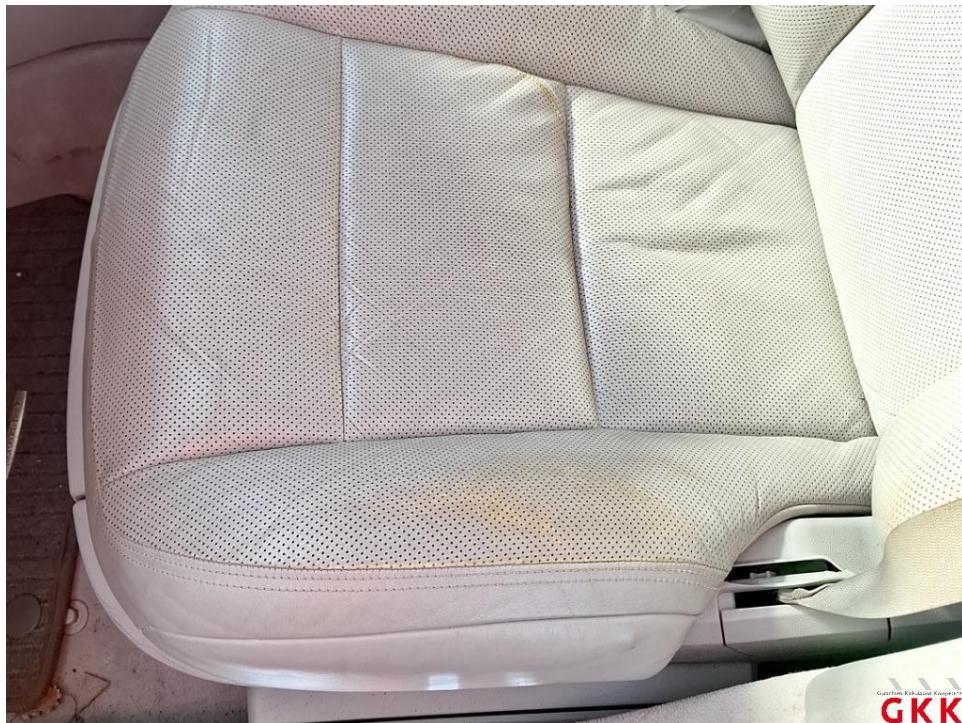
Bild 67 Sitz vorne links, Bezug Sitzkissen -Leder-, verkratzt, Smartrepair

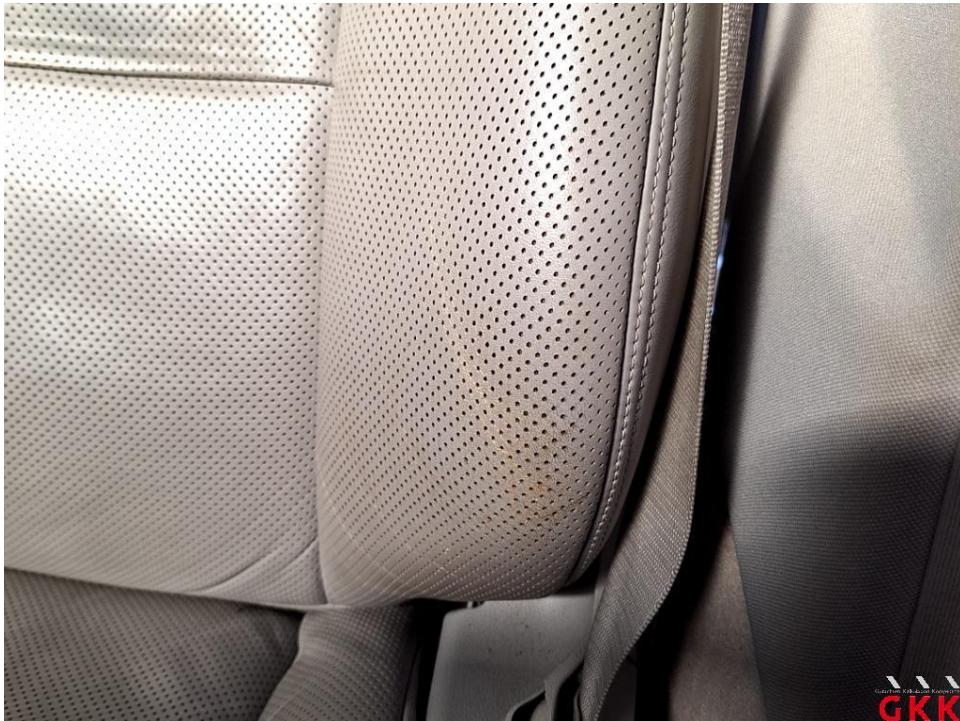
Bild 69 Sitz vorne links, Bezug Rückenlehne -Leder-, verkratzt, Smartrepair

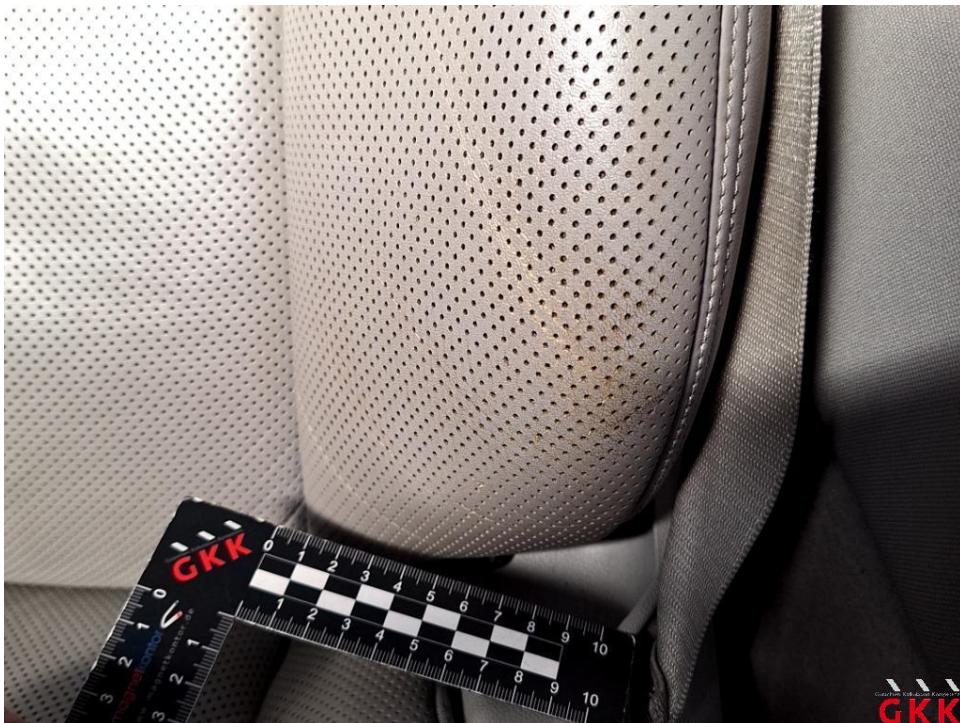
Bild 70 Sitz vorne links, Bezug Rückenlehne -Leder-, verkratzt, Smartrepair

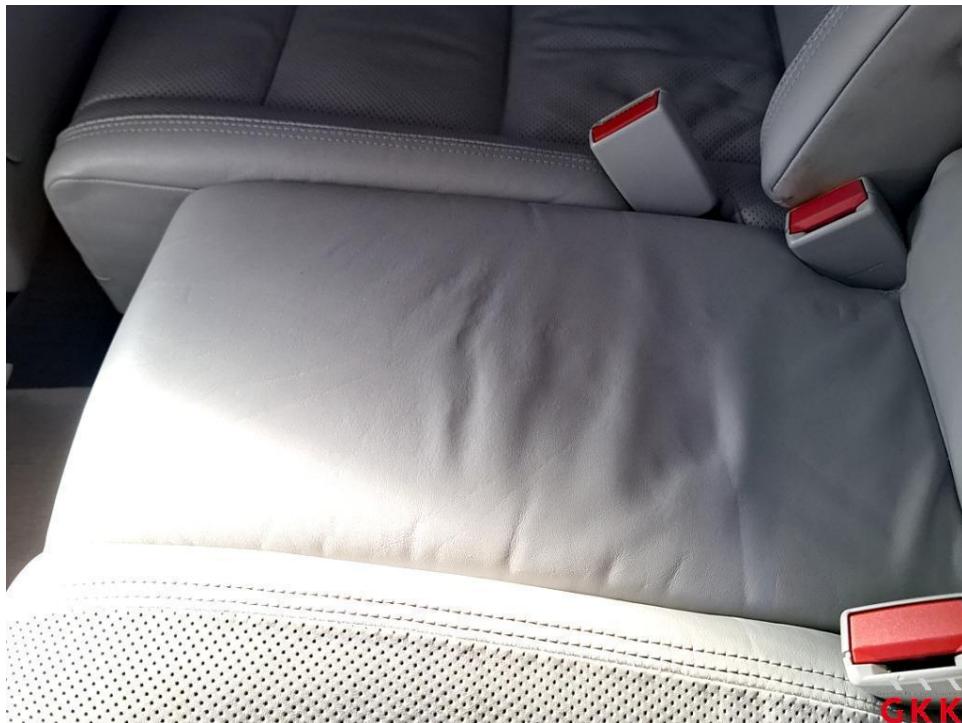
Bild 75 Sitz hinten mitte, Bezug Sitzkissen -Leder-, Druckstellen, aufbereiten

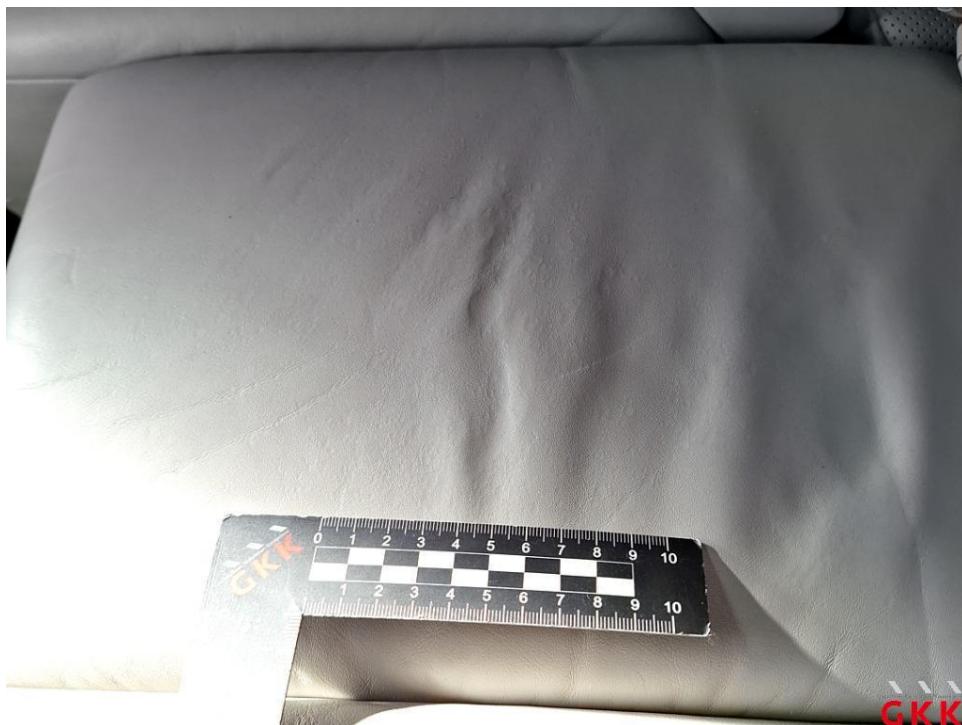
Bild 76 Sitz hinten mitte, Bezug Sitzkissen -Leder-, Druckstellen, aufbereiten

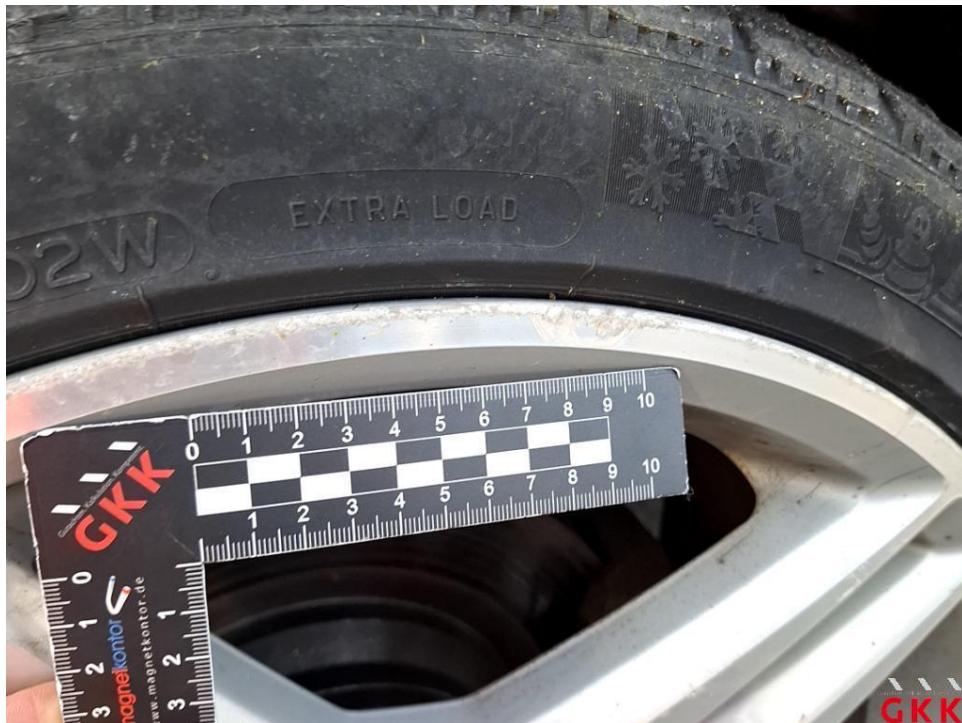
LM-Rad hinten links, Materialabtrag, ersetzen (Bild 77, Bild 78)	451,90 €	451,90 €
Interieur (Angaben ohne MwSt.)	Reparaturkosten	ÜDV
Armaturenbrett Abdeckung, beschädigt, ersetzen (Bild 32, Bild 33)	215,95 €	21,60 €
Sitz vorne links Bezug Rückenlehne -Leder-, verkratzt, Smartrepair (Bild 69, Bild 70)	129,75 €	129,75 €
Sitz vorne links Bezug Sitzkissen -Leder-, verkratzt, Smartrepair (Bild 67, Bild 68)	64,88 €	64,88 €
Sitz vorne rechts Bezug Sitzkissen -Leder-, verkratzt, Smartrepair (Bild 92, Bild 93)	64,88 €	64,88 €
Sitz vorne rechts Bezug Sitzkissen -Leder-, verkratzt, Smartrepair (Bild 94, Bild 95)	64,88 €	64,88 €
Mittelkonsole, verkratzt, Smartrepair (Bild 73, Bild 74)	64,88 €	64,88 €
Sitz hinten mitte Bezug Sitzkissen -Leder-, Druckstellen, aufbereiten (Bild 75, Bild 76)	64,88 €	64,88 €
Multimedia, Navigation (Angaben ohne MwSt.)	Reparaturkosten	ÜDV
Radio, funktionsuntüchtig, prüfen (Bild 106, Bild 107)	38,93 €	38,93 €

Bild 77 LM-Rad, hinten links, Materialabtrag, ersetzen

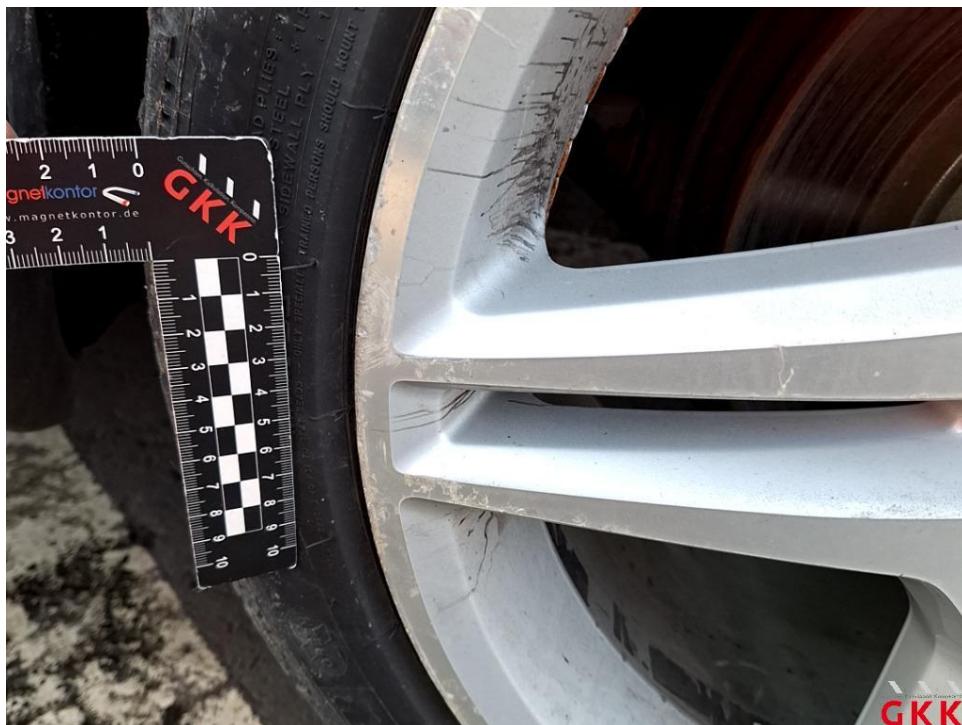
Bild 78 LM-Rad, hinten links, Materialabtrag, ersetzen

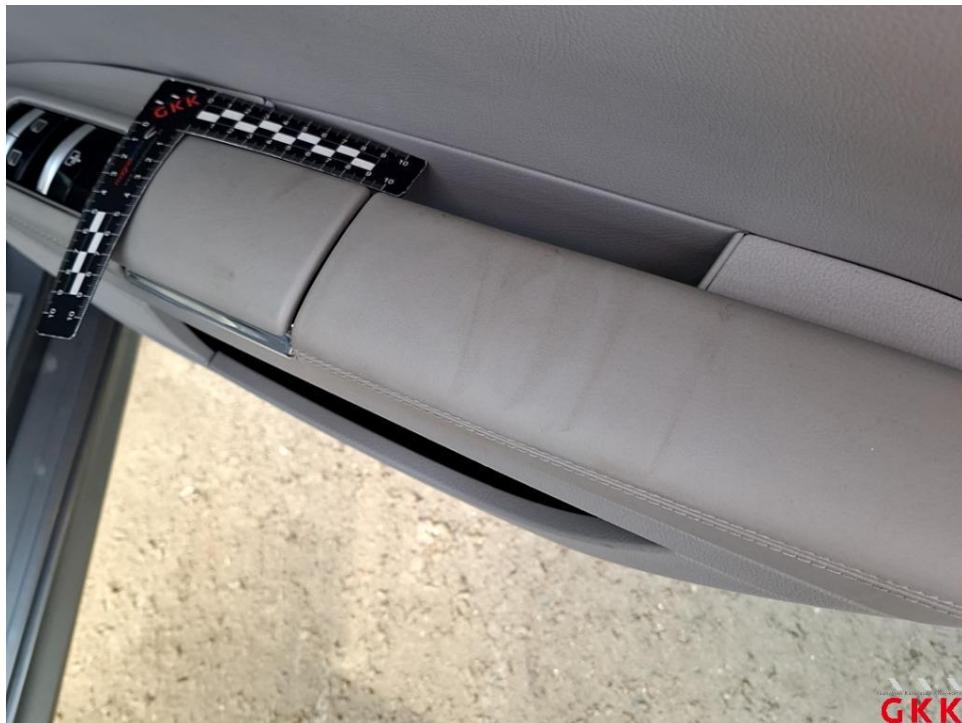
Seitenwand rechts, beschädigt, kalt drücken (Bild 85, Bild 86)	129,75 €	129,75 €
Tür hinten rechts, verkratzt, lackieren (Bild 89, Bild 90)	662,47 €	66,25 €
Tür hinten rechts Innenverkleidung -Leder-, verschmutzt, aufbereiten (Bild 91)	38,93 €	38,93 €
Tür vorne rechts, verkratzt, lackieren (Bild 96, Bild 97)	663,13 €	66,31 €
Spiegelgehäuse rechts Blinker, verkratzt, ersetzen (Bild 98)	81,93 €	8,19 €
Spiegelgehäuse rechts Blende -lackiert-, verkratzt, lackieren (Bild 99, Bild 100)	121,38 €	12,14 €
Reifen, Felgen, Radkappen (Angaben ohne MwSt.)	Reparaturkosten	ÜDV
Reifen hinten links und rechts, beschädigt und Untermaß, ersetzen (Bild 36, Bild 37)	645,82 €	645,82 €
LM-Rad vorne rechts, Materialabtrag, ersetzen (Bild 101, Bild 102)	401,90 €	401,90 €
LM-Rad vorne links, Materialabtrag, ersetzen (Bild 56, Bild 57)	401,90 €	401,90 €
LM-Rad hinten rechts, Materialabtrag, ersetzen (Bild 87, Bild 88)	451,90 €	451,90 €

Bild 91 Tür hinten rechts, Innenverkleidung -Leder-, verschmutzt, aufbereiten

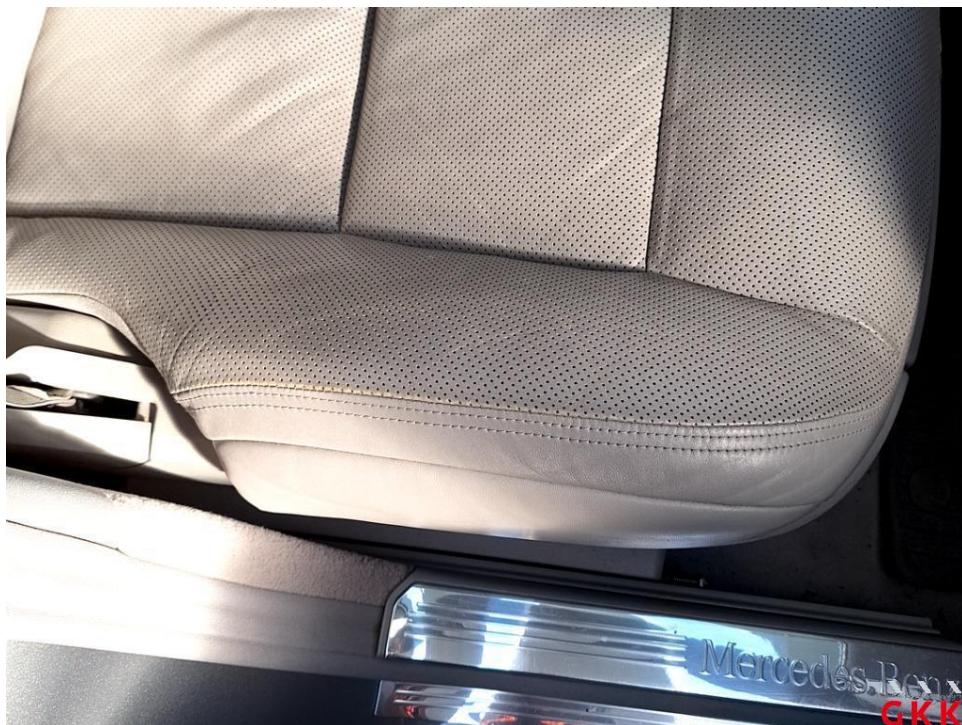
Bild 92 Sitz vorne rechts, Bezug Sitzkissen -Leder-, verkratzt, Smartrepair

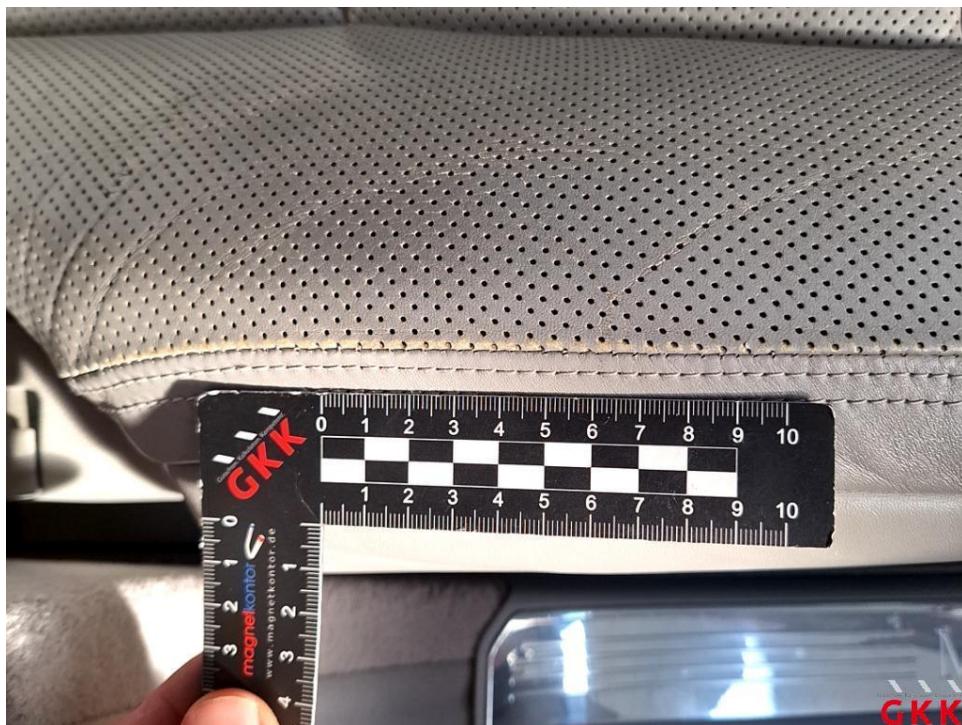
Bild 93 Sitz vorne rechts, Bezug Sitzkissen -Leder-, verkratzt, Smartrepair

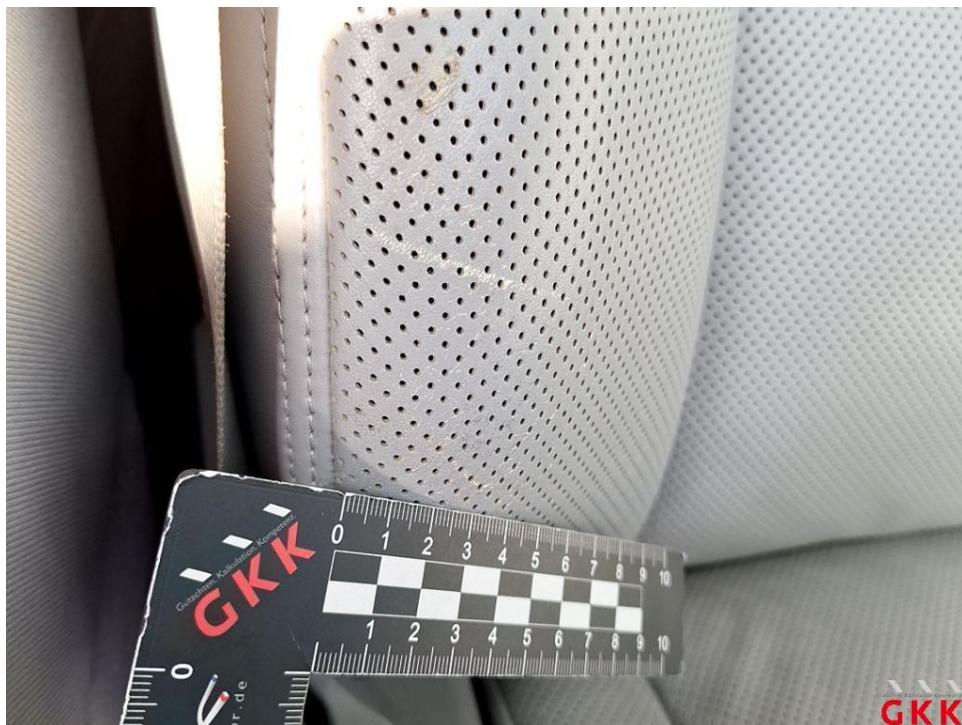
Bild 95 Sitz vorne rechts, Bezug Sitzkissen -Leder-, verkratzt, Smartrepair

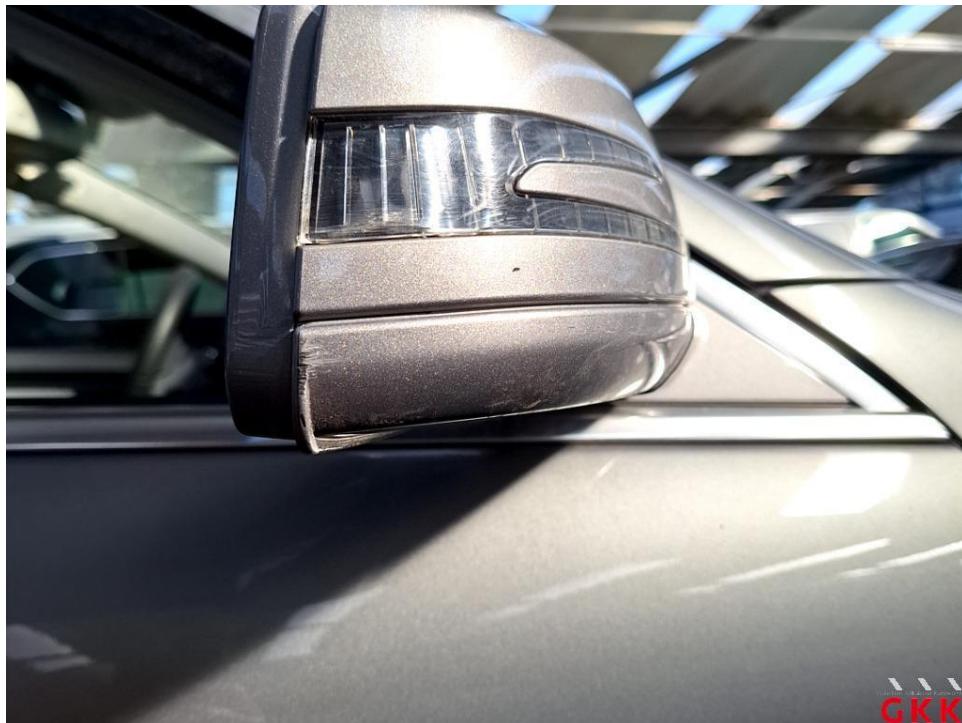
Bild 99 Spiegelgehäuse rechts, Blende -lackiert-, verkratzt, lackieren

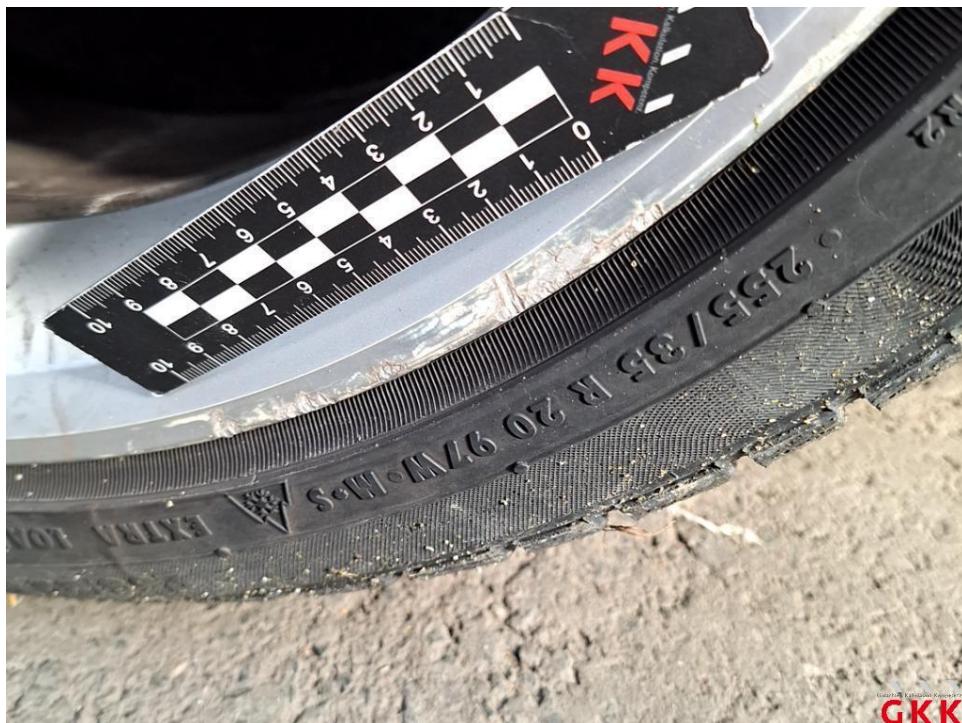
Bild 101 LM-Rad, vorne rechts, Materialabtrag, ersetzen

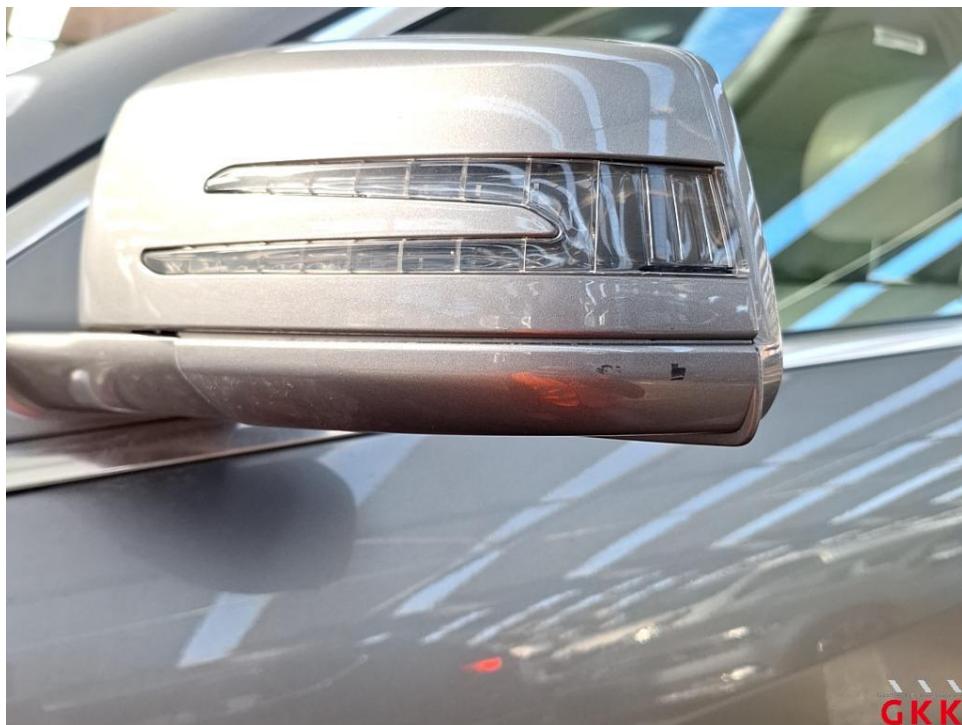
Bild 103 Spiegelgehäuse links, Blende -lackiert-, verkratzt, lackieren

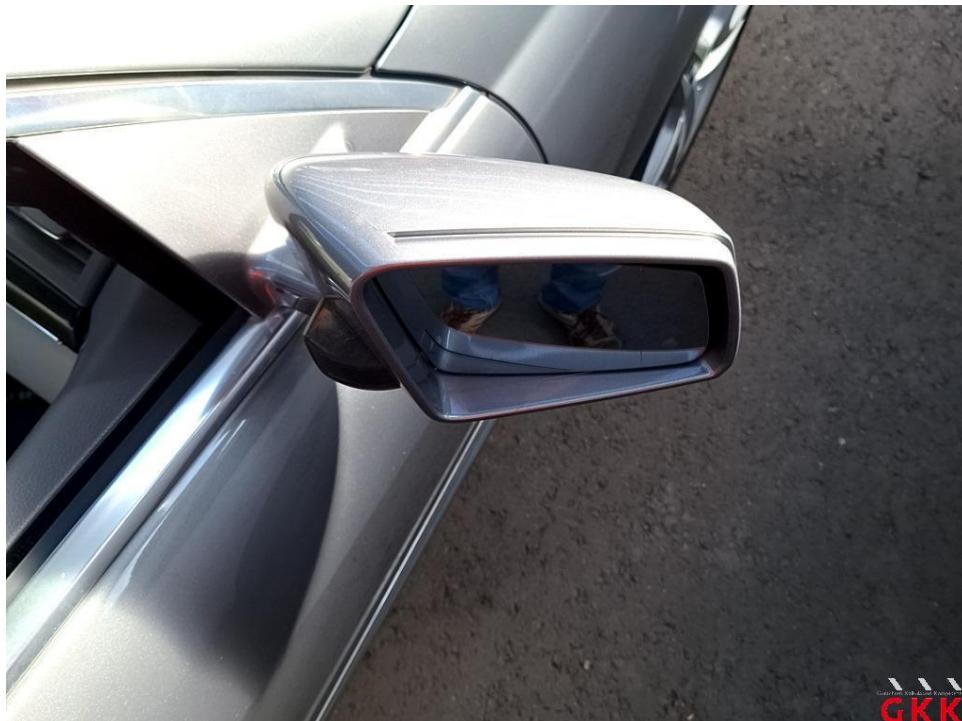
Ohne Zuordnung (Angaben ohne MwSt.)	Reparaturkosten	ÜDV
Windlauf Abdeckung, fehlt, ersetzen (Bild 27, Bild 28)	211,12 €	211,12 €
Außenspiegel links, defekt, prüfen (Bild 55)	38,93 €	38,93 €
Außenspiegel rechts, funktionsuntüchtig, prüfen (Bild 105)	64,88 €	64,88 €
Mittelkonsole - Ablagefach, beschädigt, ersetzen (Bild 71, Bild 72)	40,94 €	4,09 €
Abgassystem, undicht, prüfen (Bild 108)	129,75 €	129,75 €
Scheinwerfer vorne - Xenon, Steinschlag und Kratzer, ersetzen (Bild 53, Bild 54)	3087,67 €	3087,67 €

Bild 105 Außenspiegel rechts, funktionsuntüchtig, prüfen

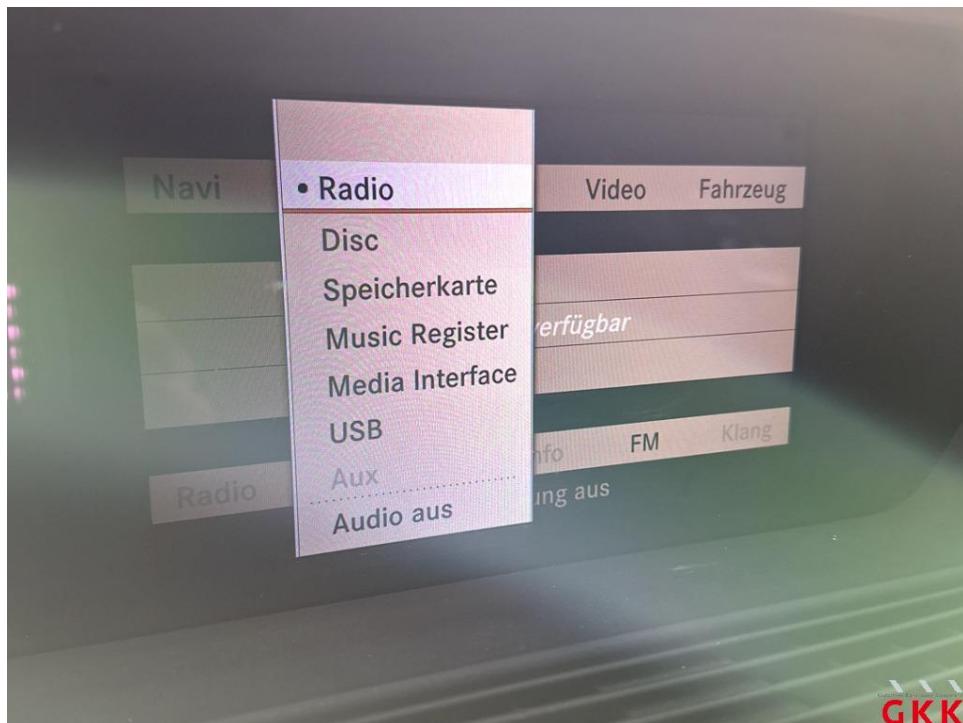
Bild 107 Radio, funktionsuntüchtig, prüfen
