**DEKRA CZ a.s.**

**ÚDAJE O VOZIDLE**

| RZ: | <b>9AF7203</b> | VIN: | WF0KXXWPC HNT29031 |
| Model vozidla: | Ford Galaxy (CDR)(2015) | Provedení: | Galaxy 2.5DT HEV Titanium AT |

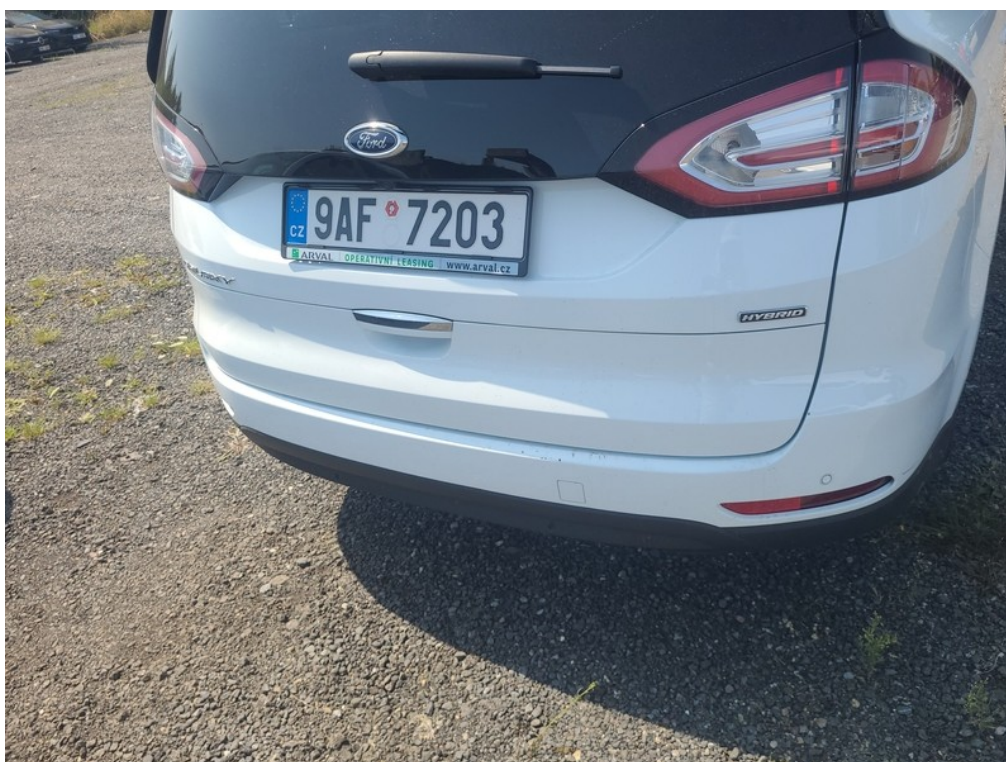
**6 Zadní nárazník - Škrábance**  
Umístění:

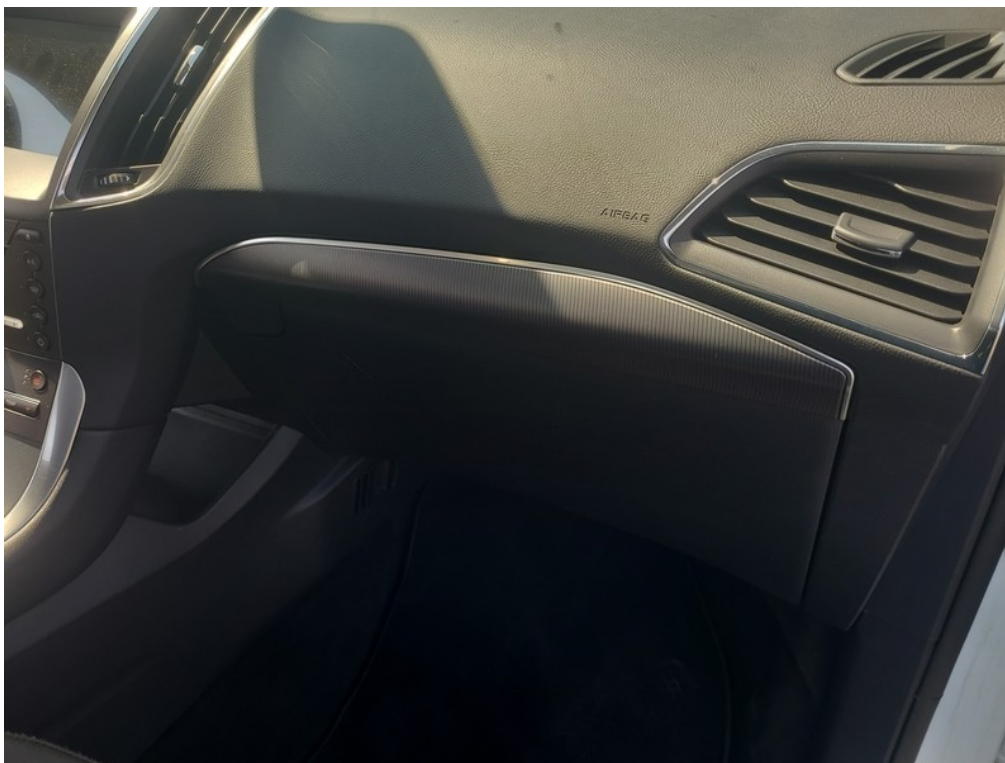
**22** Odkládací skříňka - víko - Škrábance

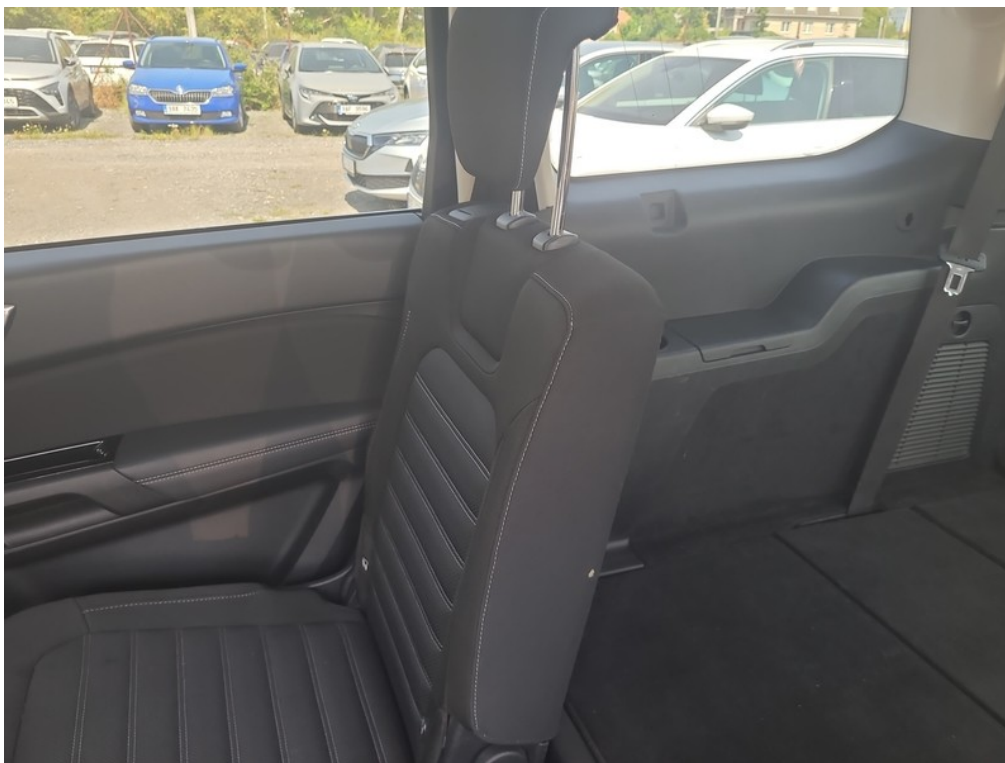
**23 Opěradlo zadního pravého sedadla - Otvor**  
Umístění: Interiér (vnitřní prostor)

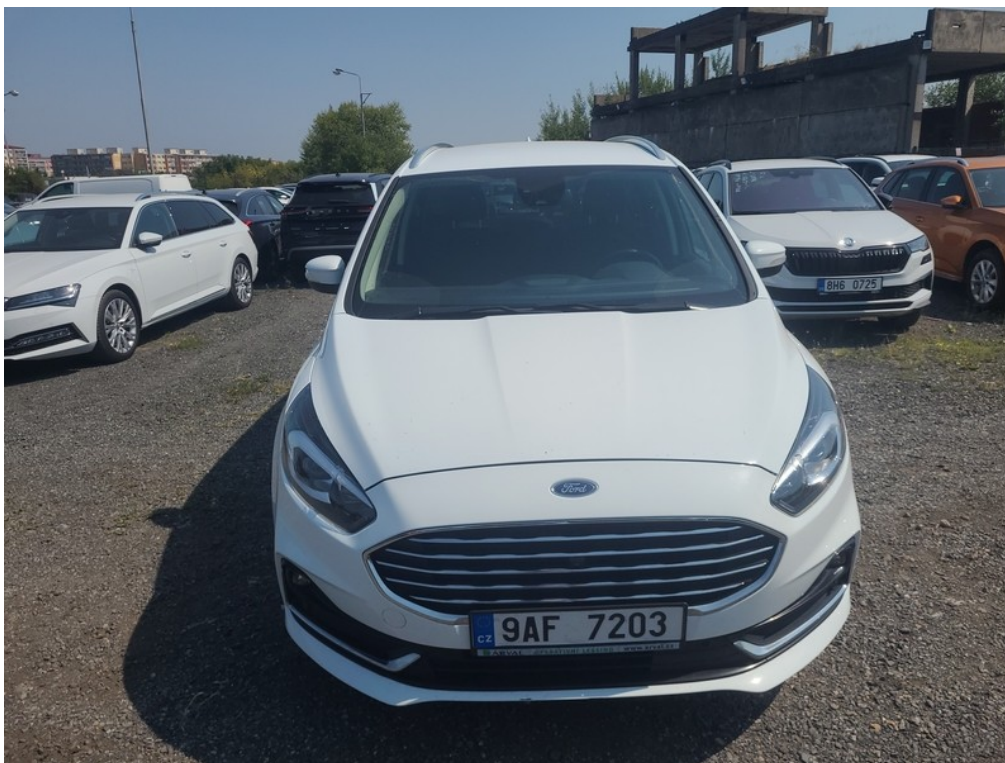
| P.č. | Poškozený díl | Druh poškození |
|---|---|---|
| 25 | Přední část vozidla | Poškození od odletujícího kamení |

**25** Přední část vozidla - Poškození od odletujícího kamení  
Umístění: Ostatní

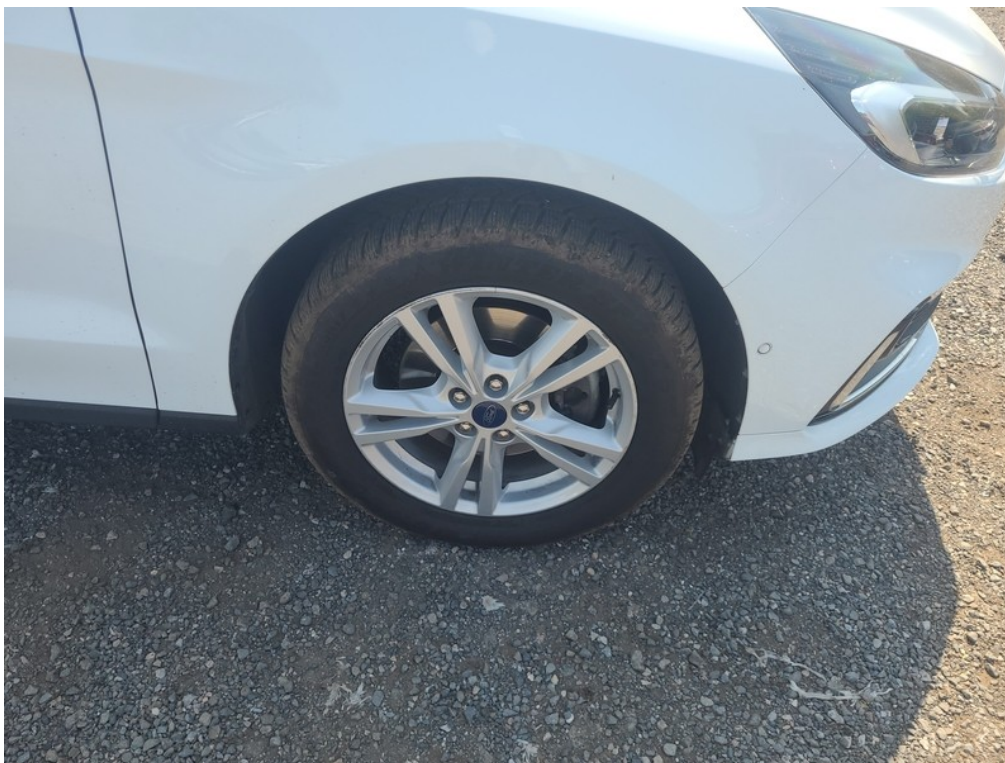
Viz popis k poškození č. 26

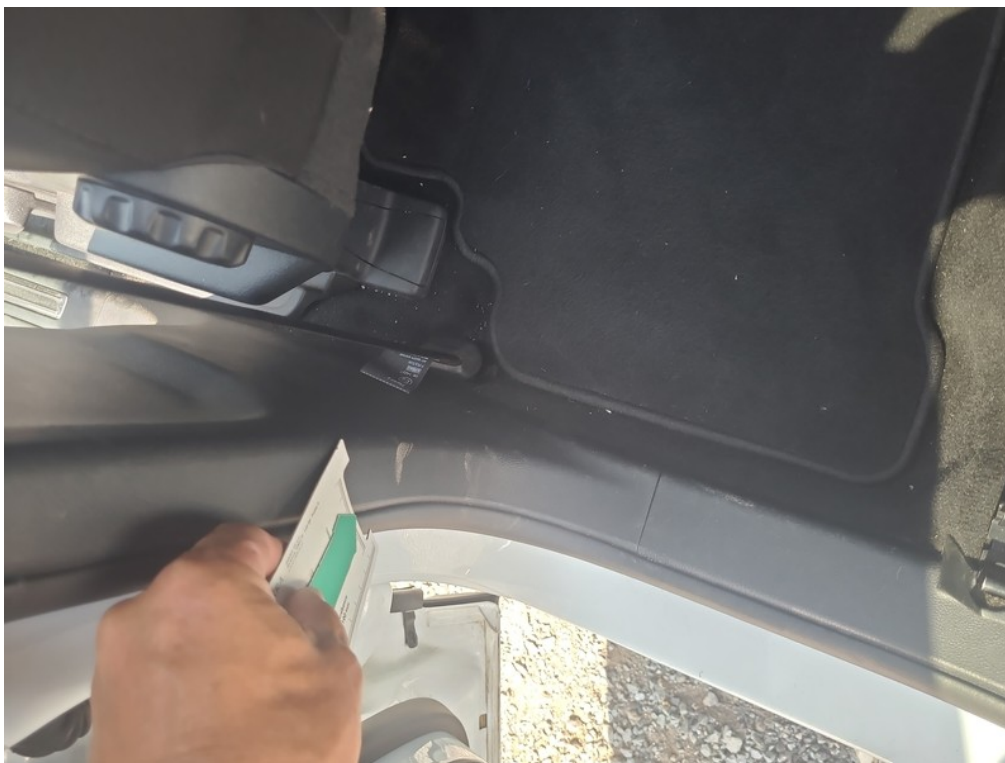
Viz popis k poškození č. 28
