ARVAL Deutschland GmbH
Bajuwarenring 5
82041 Oberhaching
Deutschland

Minderwertgutachten

Dokumentennummer: 1594631
Auftrag vom: 20.11.2024 / 15:45 Uhr
Auftrag per: Sonstiges

HSN/TSN:	8566 / BPV	Fahrzeugart:	PKW
Aufbau:	Kombi	Hersteller:	Ford
Modell:	Focus 1.5 EcoBlue Cool&Connect S/S (E 6d-T)	Erstzulassung:	22.01.2019
Letztzulassung:	22.01.2019	Nächste HU (Hauptuntersuchung):	03.2026
Anzahl Türen:	5	Motorart:	Reihe
Emissionsgruppe:	Euro 6d - TEMP	Feinstaubplakette:	Grün
Leistung:	88,0 KW	Hubraum:	1.499 ccm
Antriebsart:	Diesel	Antriebskonzept:	Frontantrieb
Getriebeart:	Automatik	Anzahl Schaltstufen:	8
Laufleistung abgelesen:	126653 km	Laufleistung geschätzt:	126653 km

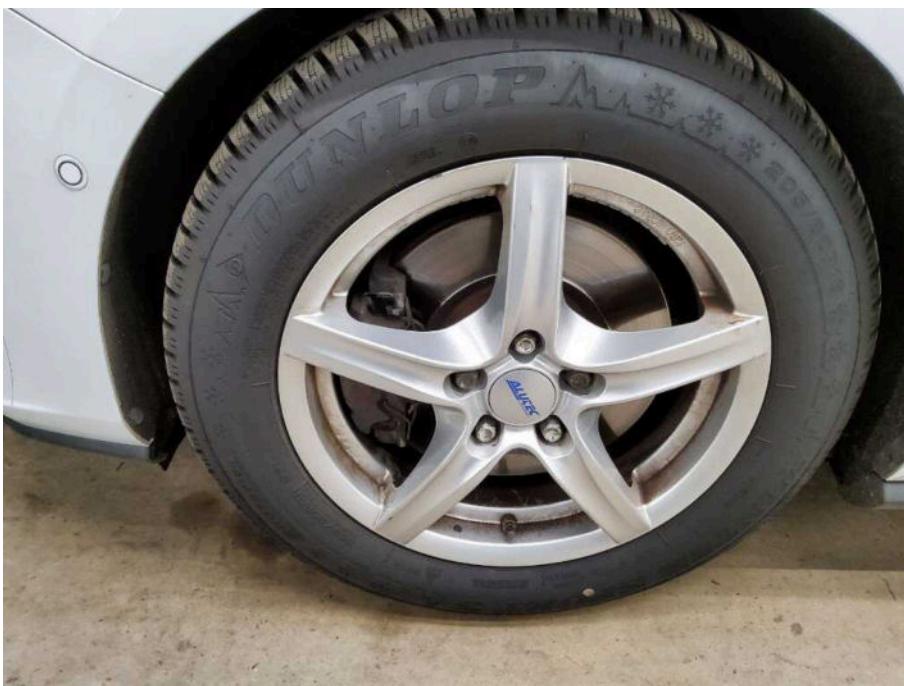
Bild 19

Vorderachse Felge vorne links verschürt

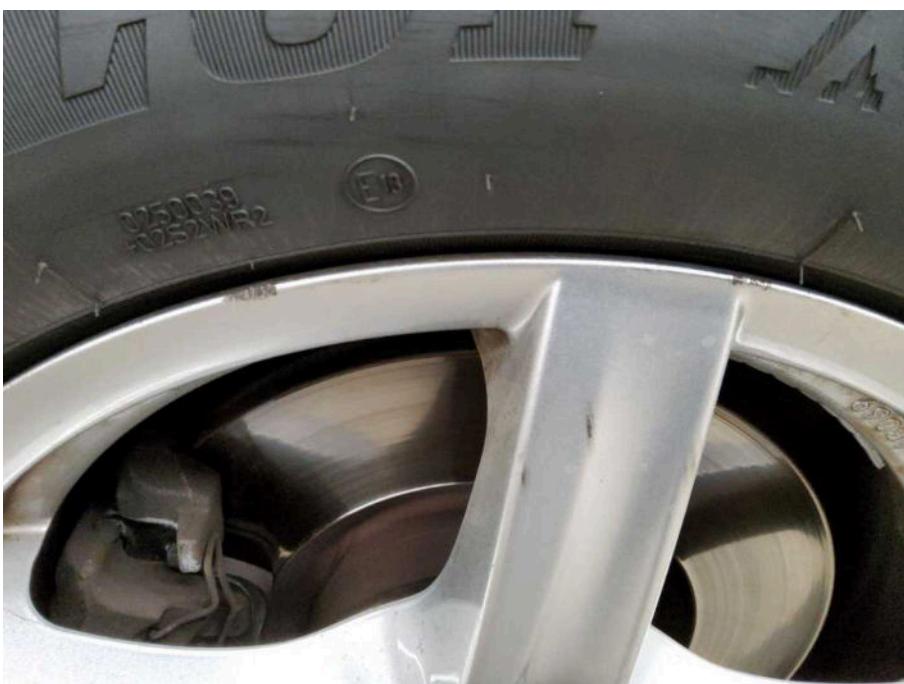
Bild 20

Vorderachse Felge vorne links verschürt

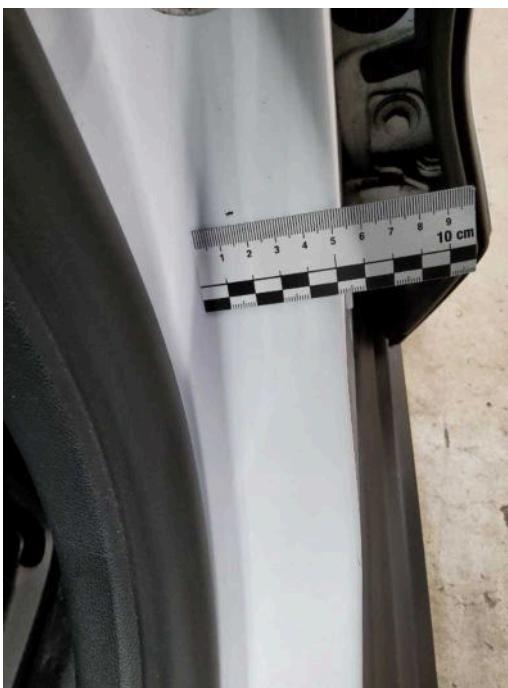
Bild 25
Innenraum Einstieg vorne links Kratzer

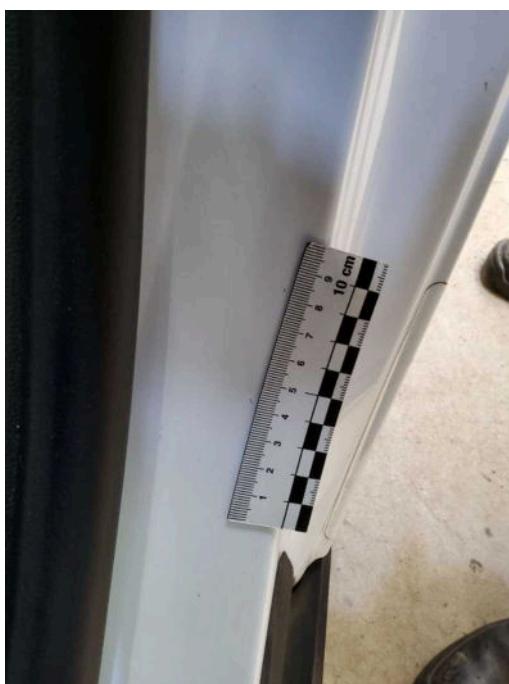
Innenraum Einstieg hinten links Kratzer

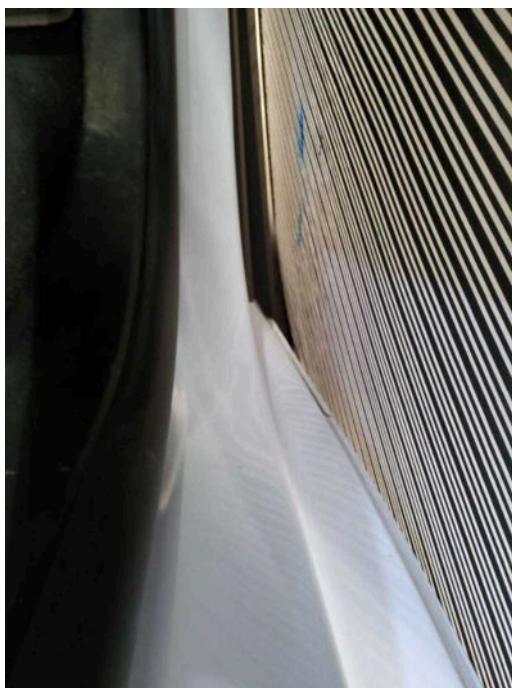
Bild 37
Innenraum Einstieg hinten rechts Delle und Kratzer

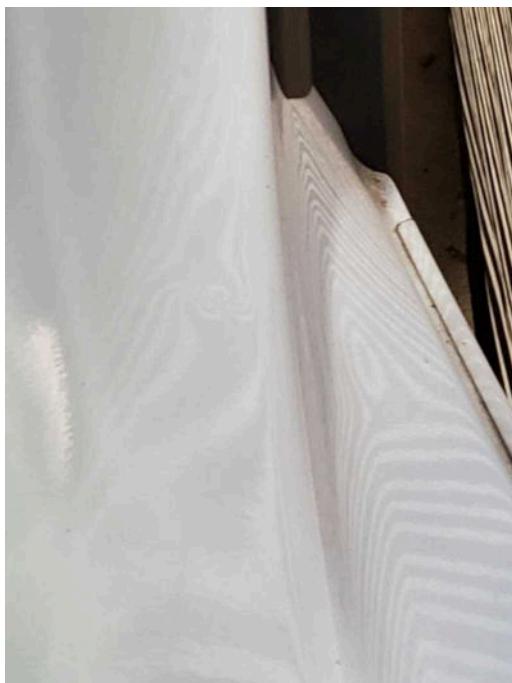
Bild 38
Innenraum Einstieg hinten rechts Delle und Kratzer

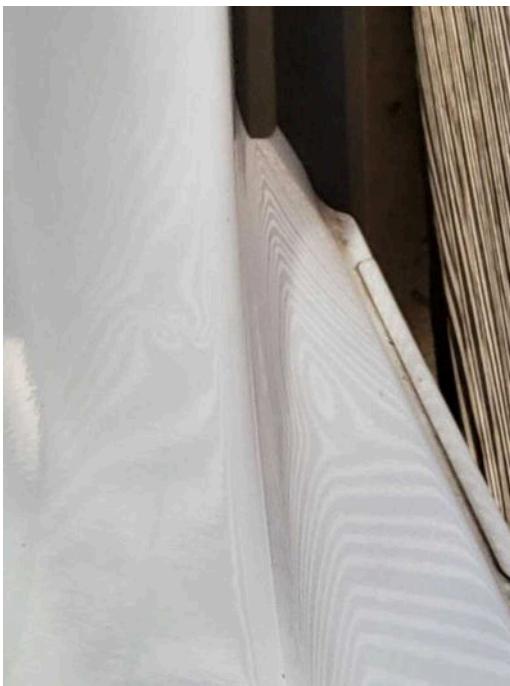
Bild 39
Innenraum Einstieg hinten rechts Delle und Kratzer

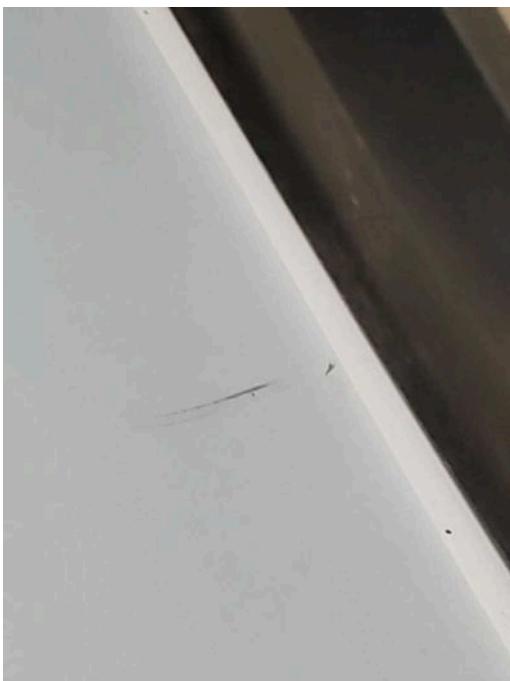
Bild 40
Innenraum Einstieg hinten rechts Delle und Kratzer
