**DEKRA CZ a.s.**

**ÚDAJE O VOZIDLE**

| RZ: | <b>7AJ2399</b> | VIN: | WVWZZZ3CZKE054693 |
| Model vozidla: | Volkswagen Passat Variant (CB5) (2019) | Provedení: | Pas.Var.2.0TDI 110 HL |

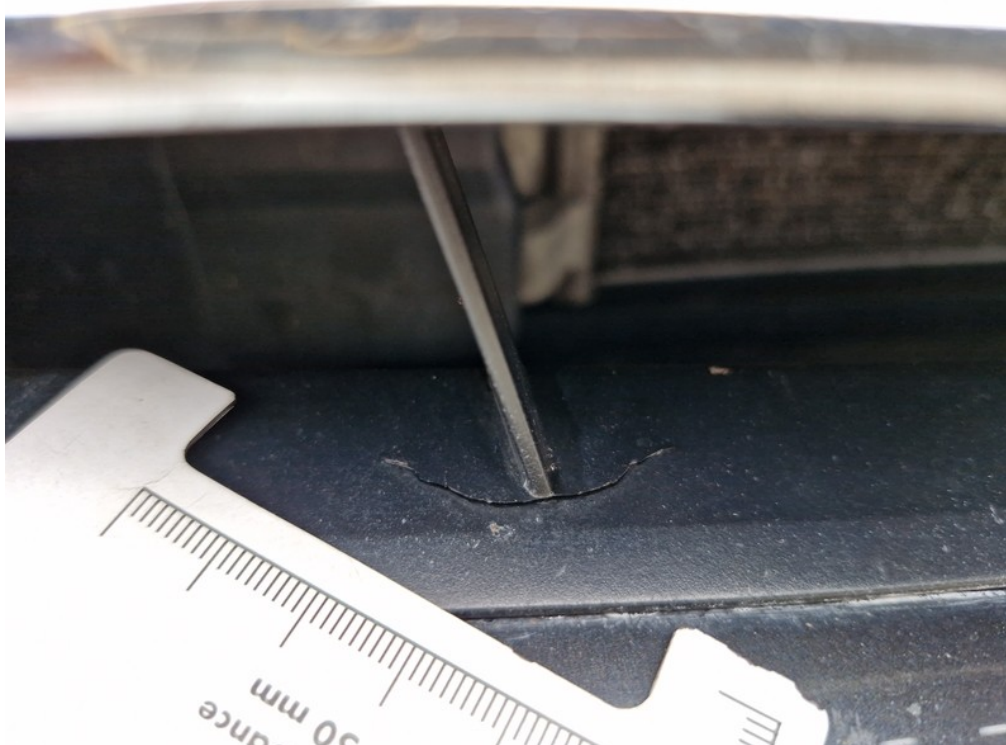
Viz popis k poškození č. 2

**2 Mřížka P nárazníku střední - Prasklina**  
Umístění: Exteriér (vnější prostor)

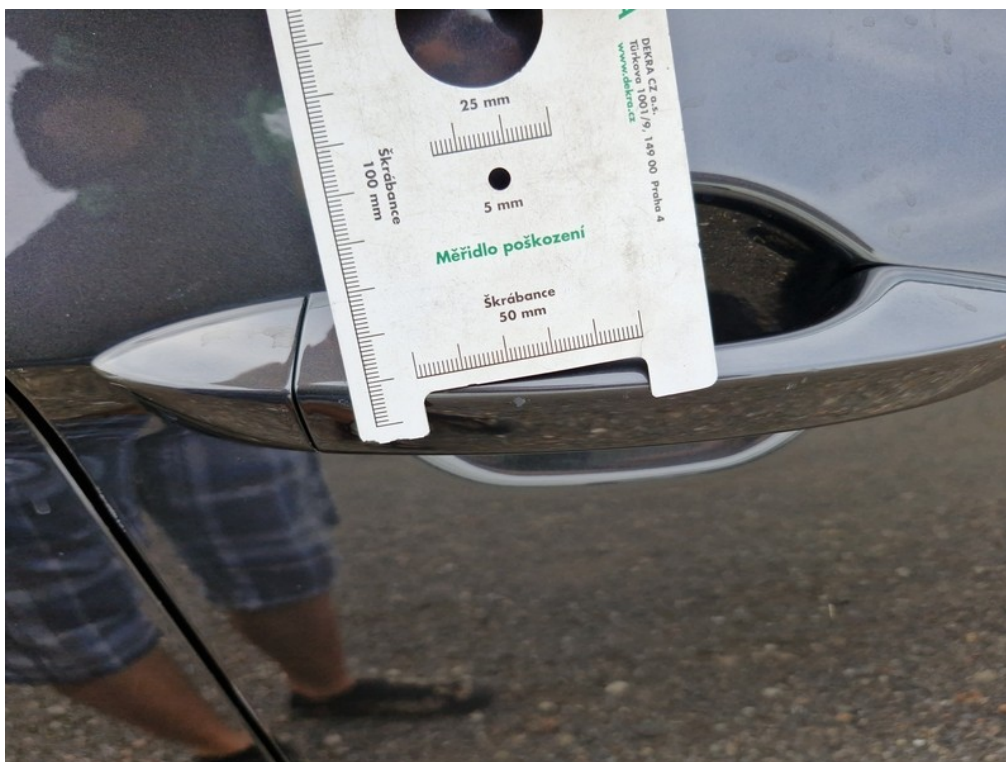
**21 Madlo kliky PP dveří - Škrábance**  
Umístění: Exteriér (vnější prostor)

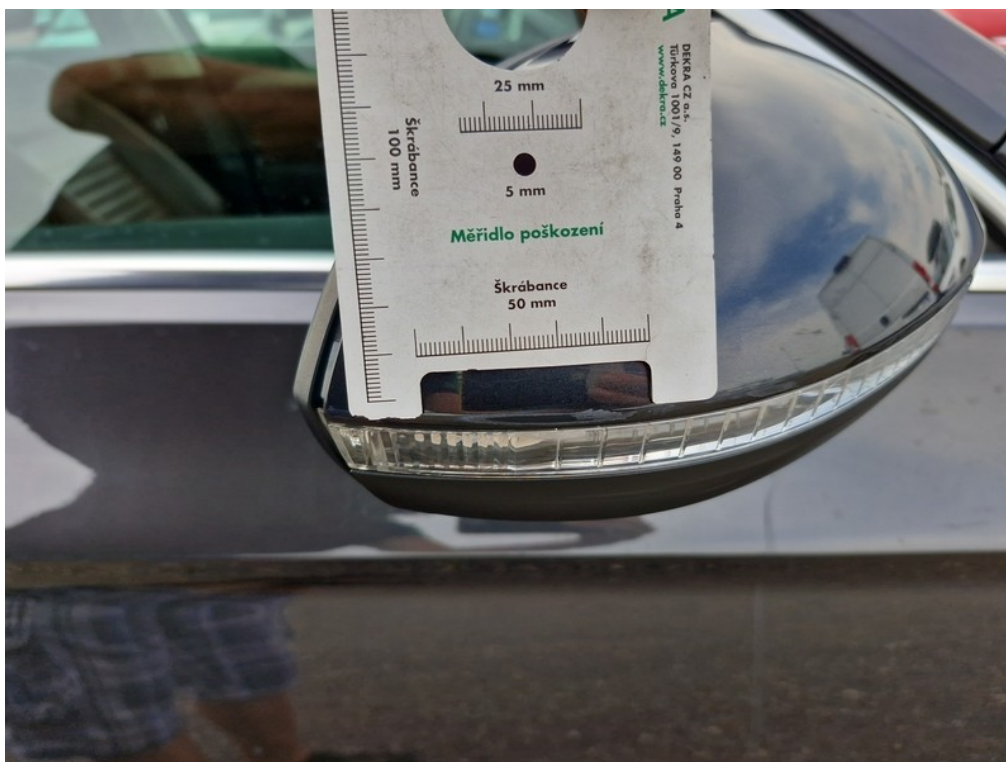
**23** Kryt P zpětného zrcátka - Škrábance
