Expertise

Protokollnummer: 41662710
Auftrags-Nr / Referenz: 25185031
Besichtigungsdatum: 19.09.2025

Modell: Passat Variant 1.4 TSI Plug-In-Hybrid DSG GTE

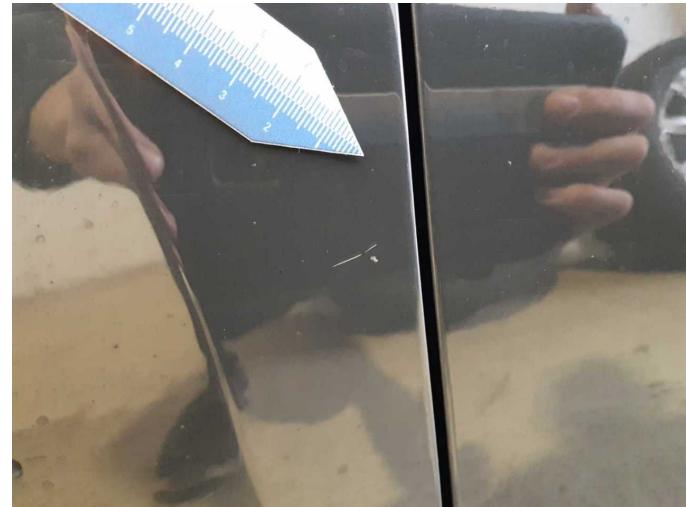
Gebrauchsspur 1: Kotflügel links: Kotflügel links - Kratzer - kein Abzug

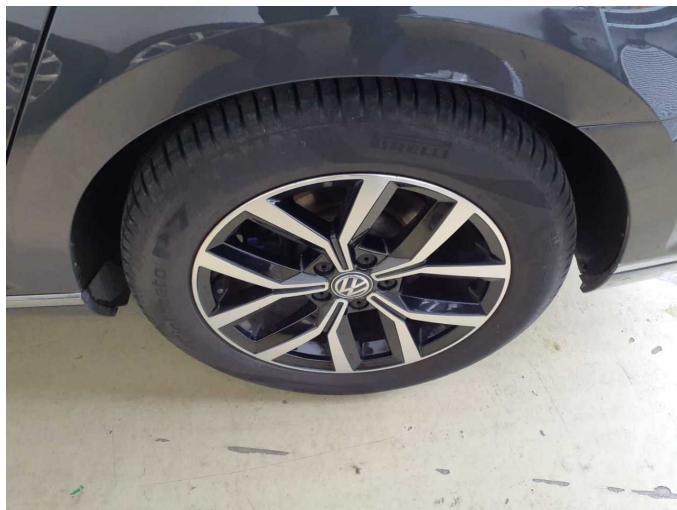
Gebrauchsspur 2: Rad/Reifen: Leichtmetallfelge hinten links - Kratzer - kein Abzug

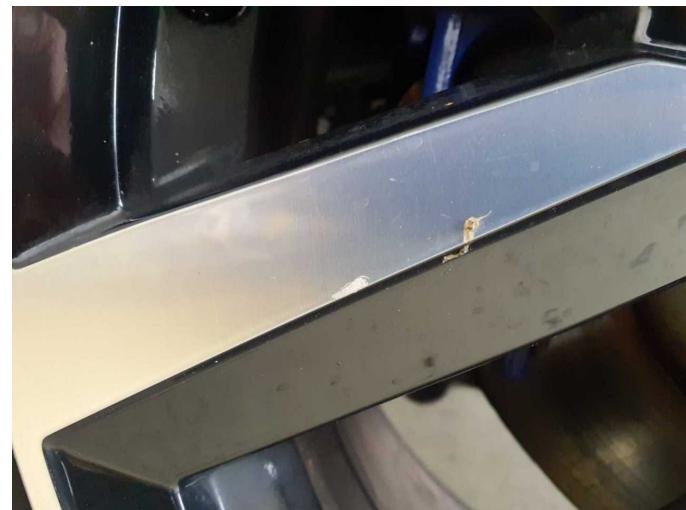
Gebrauchsspur 2: Rad/Reifen: Leichtmetallfelge hinten links - Kratzer - kein Abzug

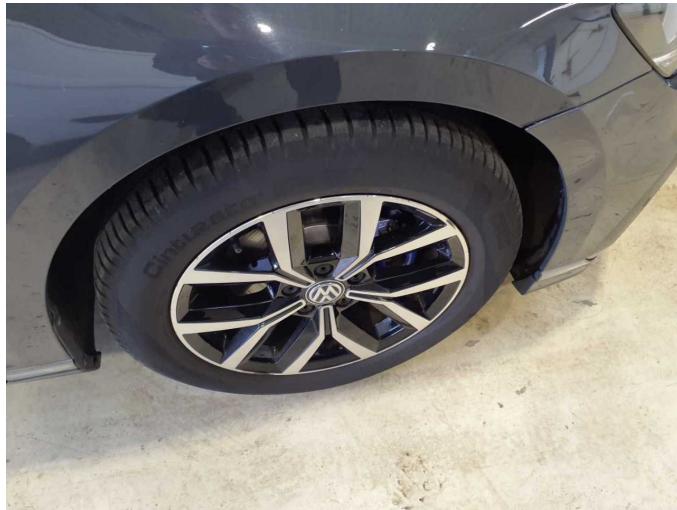
Gebrauchsspur 3: Rad/Reifen: Reifen vorn rechts - Abrieb - kein Abzug

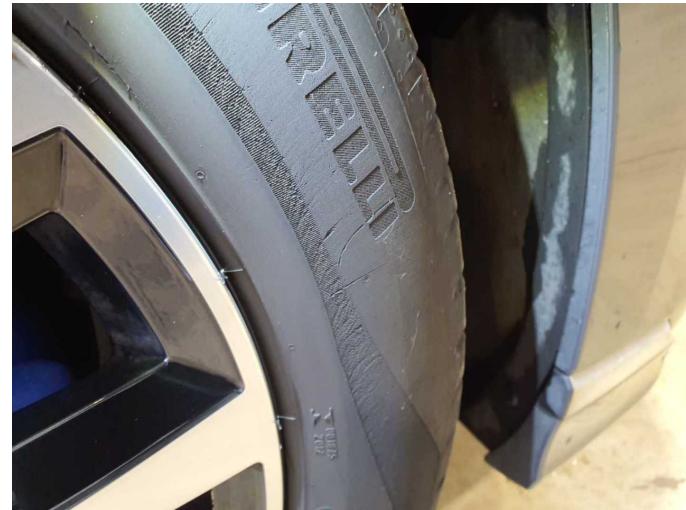
Gebrauchsspur 3: Rad/Reifen: Reifen vorn rechts - Abrieb - kein Abzug

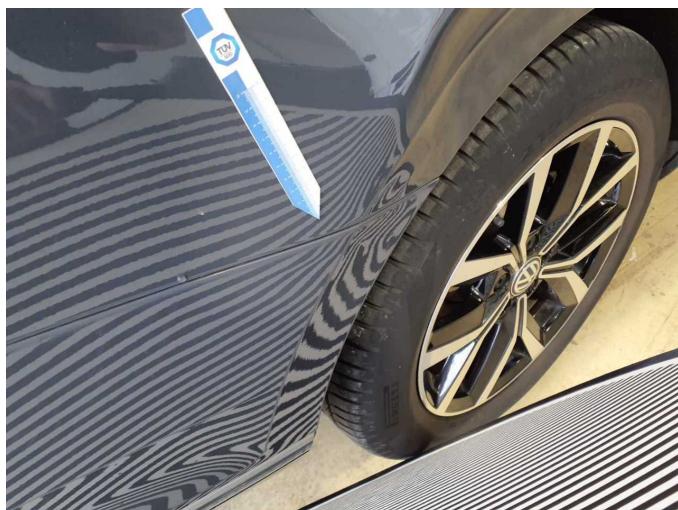
Unfall 2: Seite rechts
