Expertise

Protokollnummer: 41510002
Auftrags-Nr / Referenz: 25226615
Besichtigungsdatum: 15.09.2025

Hersteller: Volkswagen	Modell: Passat Variant 1.4 TSI Plug-In-Hybrid DSG GTE
FIN: WVVZZZ3CZME128067

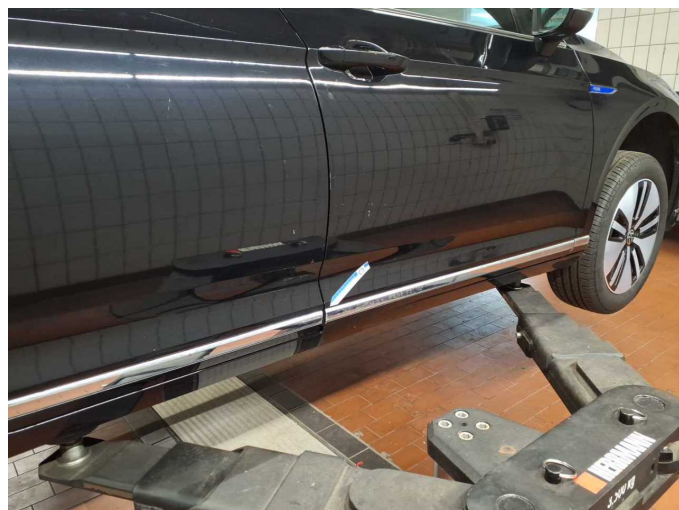
Beschädigung 1: Tür vorn rechts: Zierleiste unten - lose - de-/montieren

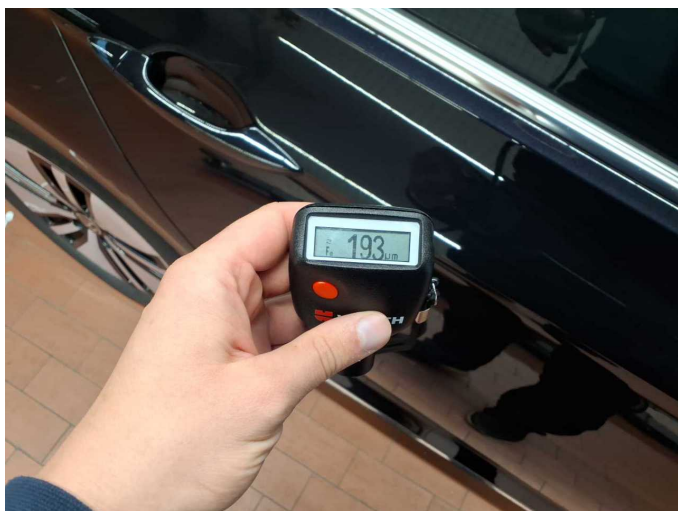
Nachlackierung 1: Seitenwand rechts
