Expertise

Protokollnummer: 41328682
Auftrags-Nr / Referenz: 25110183
Besichtigungsdatum: 01.09.2025

Modell: Passat Variant 2.0 TDI SCR DSG Business

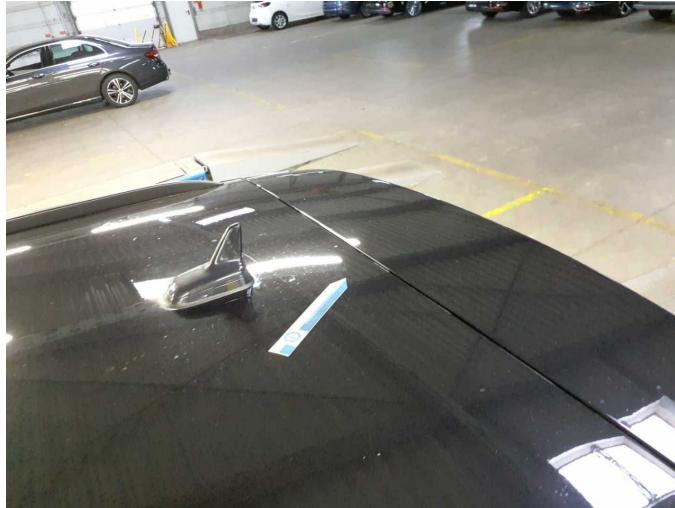
Gebrauchsspur 11: Fahrzeugdach: Dach (Kratzer) - Delle(n) - sanft instandsetzen
