Condizione Relazione

Numero di rapporto:	000000870292-IT867	Numero di contratto:	773420
Targa:	GK290RF

Lancia Ypsilon;Hatchback;;Manual;Grey

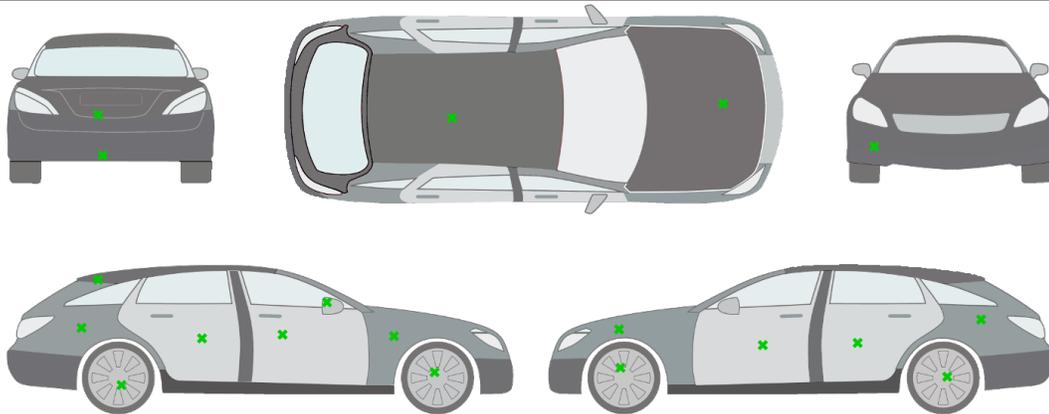
Valutazione dei danni

- 1.) paraurti posteriore | Graffio/Rigature
- 2.) portello posteriore | Sporczia (elevata)
- 3.) parete laterale - posteriore - destra | Ammacature/rigonfiamenti
- 4.) telaio del tetto - destro | Ammacature/rigonfiamenti
- 5.) cerchione posteriore - destra | Graffio/Rigature
- 6.) porta posteriore - destra | Ammacature/rigonfiamenti
- 7.) porta anteriore - destra | Graffio/Rigature
- 8.) retrovisore esterno scatola - destro | Graffio/Rigature
- 9.) Parafango anteriore - destro | Sporczia (elevata)
- 10.) cerchiona anteriore - destra | Rotto
- 11.) paraurti anteriore | Graffio/Rigature
- 12.) cofano | Sporczia (elevata)
- 13.) cerchione anteriore - sinistro | Graffio/Rigature

- 14.) parafrangente anteriore - sinistro | Graffio/Rigature
- 15.) porta anteriore - sinistra | Ammacature/rigonfiamenti
- 16.) porta posteriore - sinistra | Ammacature/rigonfiamenti
- 17.) parete laterale - posteriore - sinistra | Ammacature/rigonfiamenti
- 18.) cerchione posteriore - sinistro | Rotto
- 19.) tetto | Sporczia (elevata)
- 20.) antenna | Mancante
- 21.) kit tappetini | Mancante
- 22.) parti cruscotto e tunnel | Mancante
- 23.) lavaggio tessuti | Sporczia (elevata)

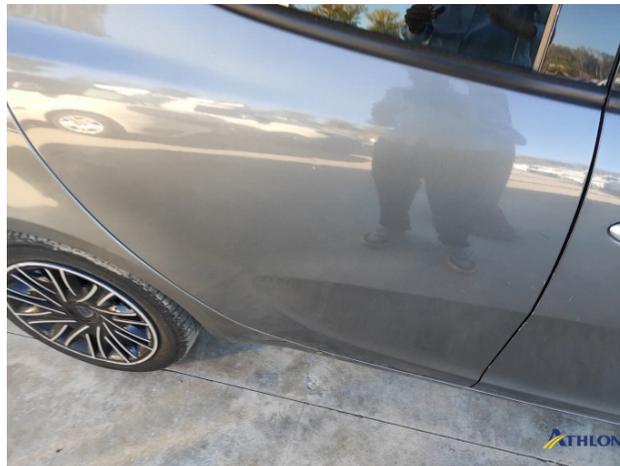
6. porta posteriore - destra
Ammaccature/rigonfiamenti

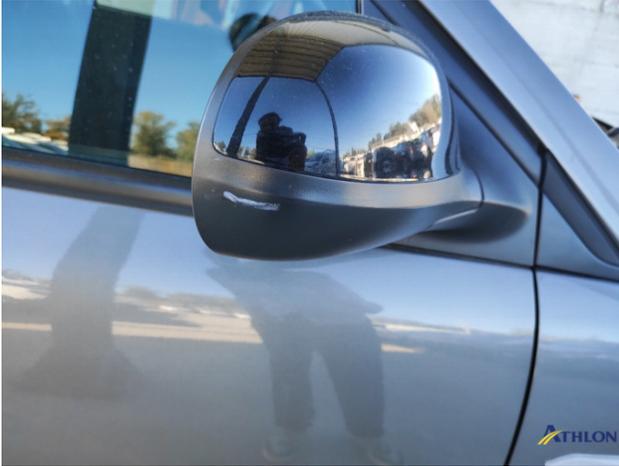
8. retrovisore esterno scatola - destro
Graffio/Rigature

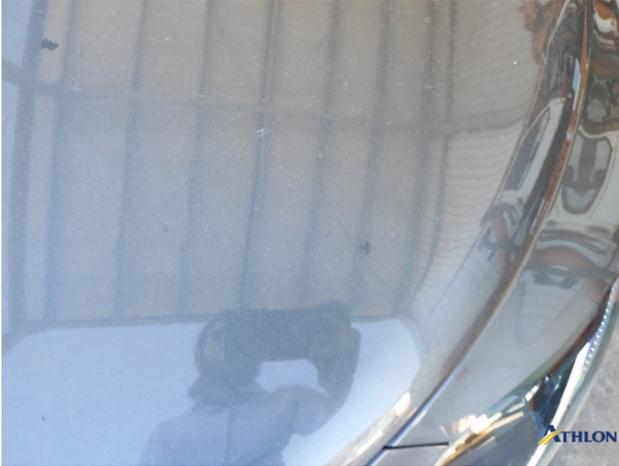
12. cofano
Sporcizia (elevata)

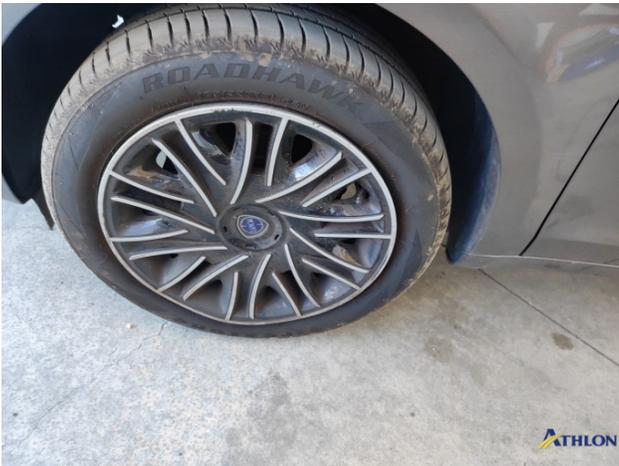
13. cerchione anteriore - sinistro
Graffio/Rigature

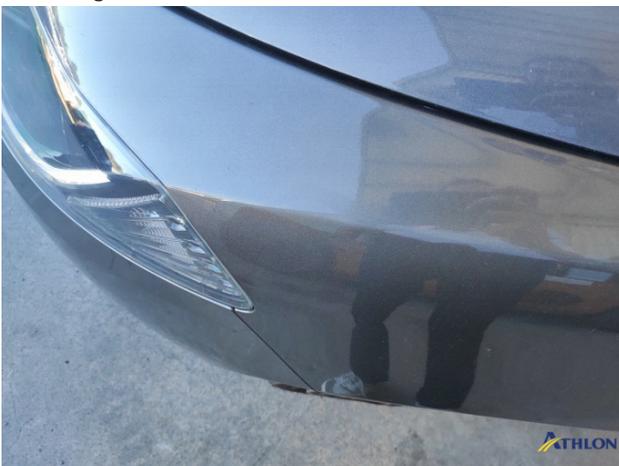
14. parafango anteriore - sinistro
Graffio/Rigature

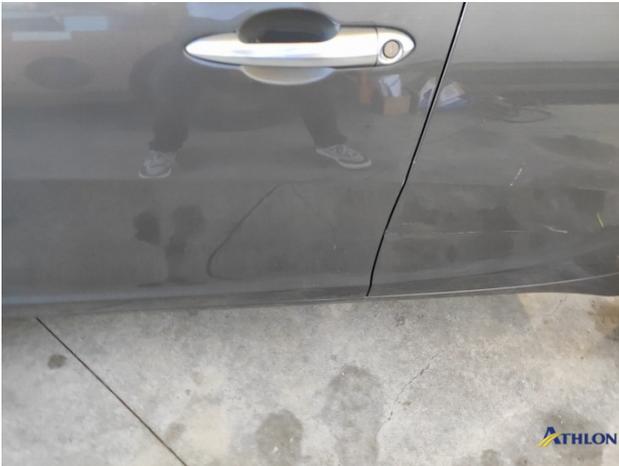
15. porta anteriore - sinistra
Ammaccature/rigonfiamenti

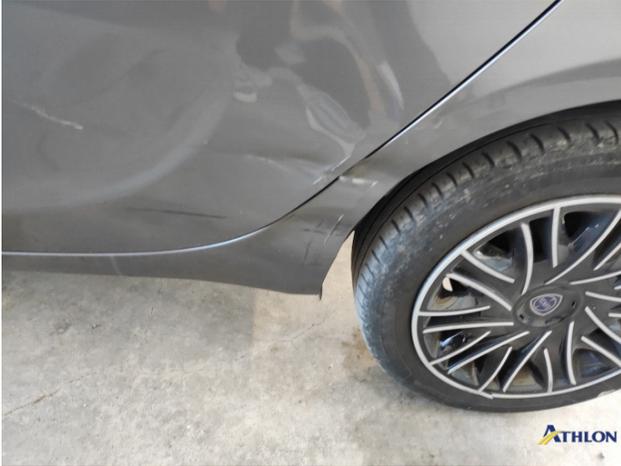
17. parete laterale - posteriore - sinistra
Ammaccature/rigonfiamenti

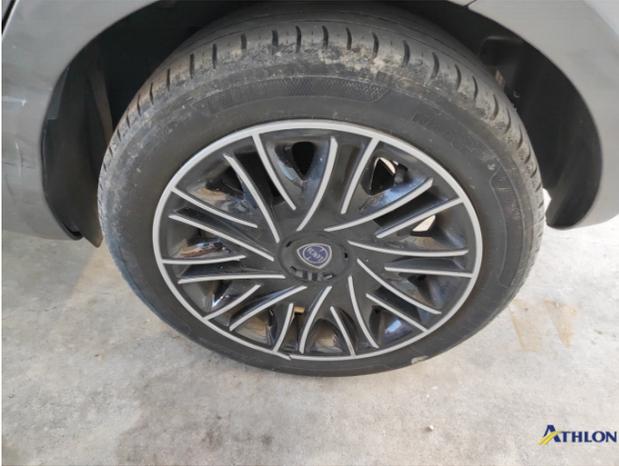
18. cerchione posteriore - sinistro
Rotto

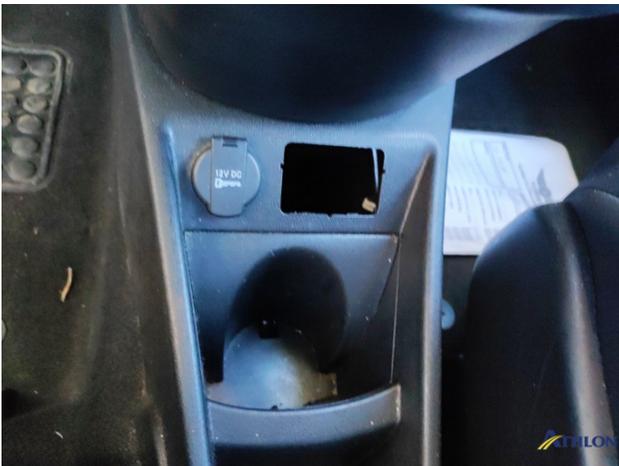
22. parti cruscotto e tunnel
Mancante

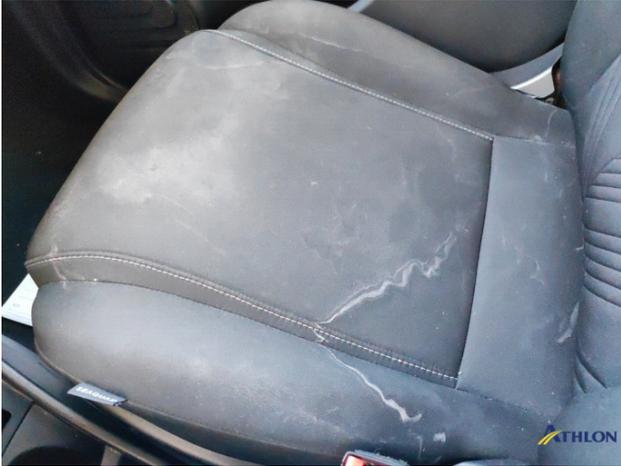
23. lavaggio tessuti
Sporcizia (elevata)
